# TILSTANDSANALYSE

15750001

TILSTANDSANALYSE AV VEST-LOFOTEN VIDEREGÅENDE SKOLE

03.11.2015

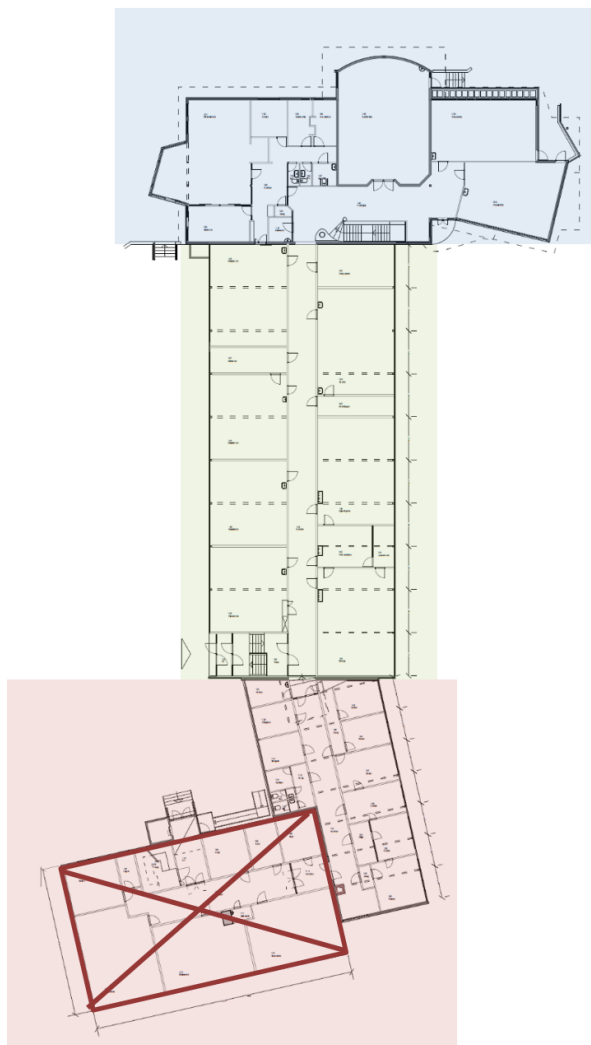
Figur 1 – Inndeling av bygget viser inndelingen av bygget; fløy A, B og C i hht. definisjonen i planbeskrivelsen. Det er også markert hvilken del av A som planlegges å rives.

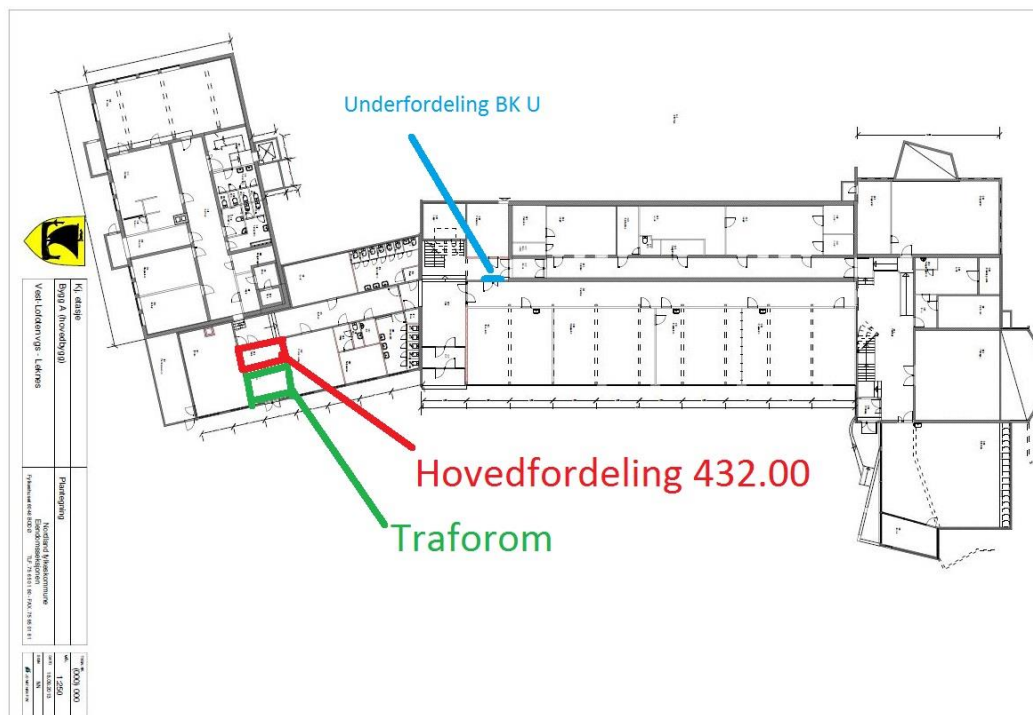
Figur 5 - plassering av traforom og hovedfordeling

Hovedfordeling 432.0 er plassert i rom 022 i plan U i del mellom bygg A og bygg B.

Hovedfordelingen er byttet ut i 2012 og er bygget av Elektrisk Byrå. Det er en 230V IT fordeling med en hovedbryter på 800A. Fordelingen forsyner en el-kjele med en avgang
