## Brannteknisk tilstandsvurdering

Vest-Lofoten videregående skole, Leknes

<b>Rapport nr.:</b> RIBr01	<b>Oppdrag nr.:</b> 15750001	<b>Dato:</b> 02.09.2015
<b>Kunde:</b> Nordland Fylkeskommune		
<p>Vest-Lofoten videregående skole, Leknes, Vestvågøy kommune.</p> <p>Brannteknisk tilstandsvurdering av deler av eksisterende bygningsmasse som en del av kartlegging av dagens bygningsstatus.</p>		
<b>Rev.</b>	<b>Dato</b>	<b>Revisjonen gjelder</b>
<b>Utarbeidet av:</b> Herbjørg M. Ishol		<b>Sign.:</b>

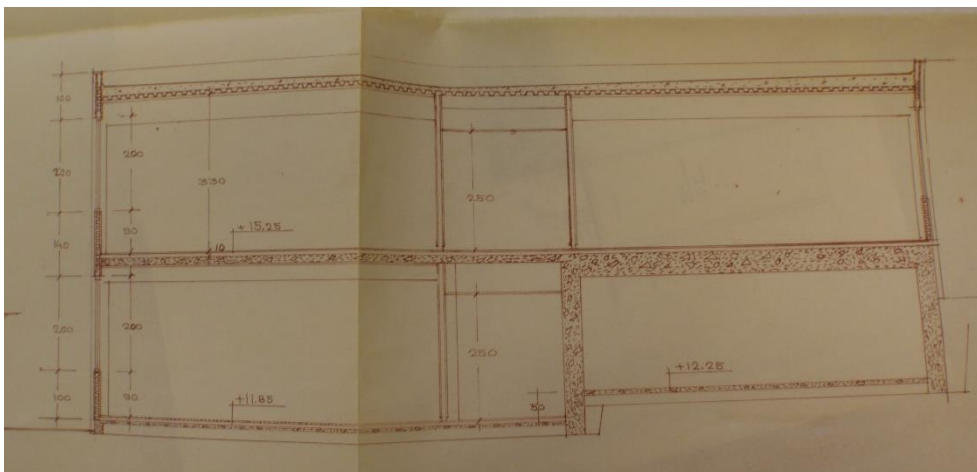
Bilde 1: Snitt bygg B/B''. Tegning fra byggeår.

I følge driftsleder er dekke mellom 1. etasje og underetasje plasstøpt betong. Dette vises også på tegninger fra byggeår, Bilde 1. Innvendige vegger mot korridor i 1. etasje skal være stenderverk av tre 2" x 4" med isolasjon, rupanel og gipsplatekledning på begge sider. Oppforet varmt tak over korrugert stålplate over himling i 1. etasje.

Ut fra det som er kjent mht. bærekonstruksjon sammenholdt med byggeår og daværende krav, vurderes bærekonstruksjonen å ha tilfredsstillende brannmotstand så langt bærekonstruksjonen ikke er svekket pga fuktskade, setningsskader eller andre påførte skader. Ingen tiltak nødvendig.

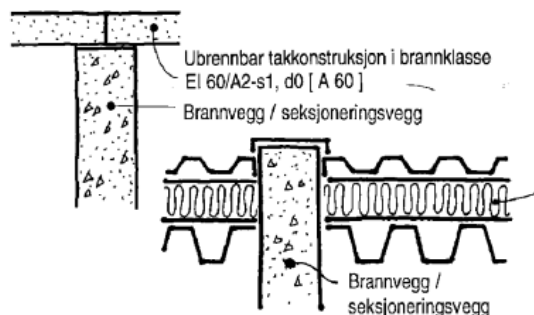
Figur 3: VTEK [4] § 7-24 utdrag av figur 11.

På grunn av problemer med vannlekkasjer, er deler av seksjoneringsveggen over tak fjernet, se Bilde 16. Seksjoneringsvegg skal som utgangspunkt gå minst 0,5 m over høyeste tilstøtende vegg for at seksjoneringsveggen skal fungere som forutsatt. Alternativt kan seksjoneringsveggen avsluttes mot en ubrennbar takkonstruksjon minst EI 60 [A60] som vist i Figur 3.
