Prosjekt navn: 30_03_2017 Solbråtanveien	Dato: 30.03.2017	Prosjekt nr.:	Ansvarlig:	
---	---------------------	---------------	------------	--

Inspeksjon: 1

Rapport fra inspeksjon / Inspeksjon: 1

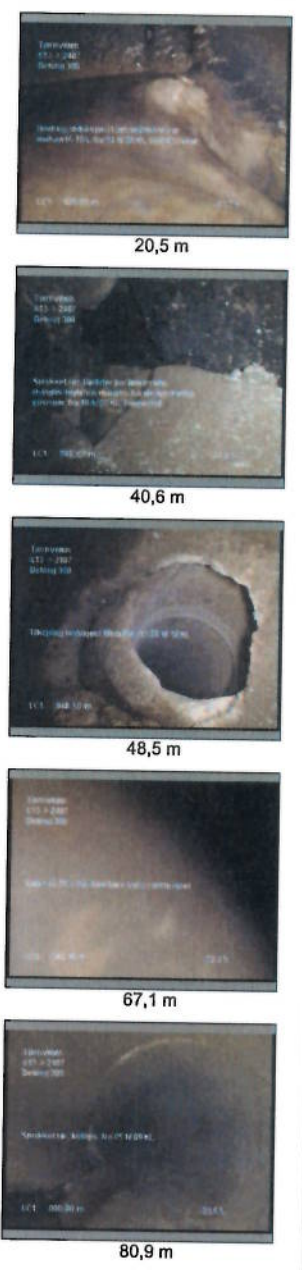
Dato: 30.03.2017	Oppdragsgivers referanse:	Avrenning Ingen avrenning	Operatør Trond Alm	Streknummer: 1	Ledningsidentitet:
Tilstede	Inspeksjonsbil 3710	Kameratype	Meter start:	Standard: 145/2005	Skadepoeng: 0

1:648 Posisjon	Kode	Observasjon	Vann
0,00	SI	Start inspeksjon -	10%
18,60	VN	Vannivå 20%	20%
20,50	HI3	Hindring, reduksjon i tverrsnittsareal er mellom 15-30%, fra 04 til 08 Kl., Fastkilt i skjøt	20%
20,80	TK	Tilkopling Prefabrikkert grennrør. fra 08 til 10 Kl.	20%
21,70	VN	Vannivå 10%	10%
32,60	TK	Tilkopling Innhugget tilkopling fra 11 til 01 Kl. <i>Freses</i>	10%
38,70	TK	Tilkopling Prefabrikkert grennrør. fra 08 til 10 Kl.	10%
40,60	SR3	Sprukket rør, Rørbiter har løsnet eller mangler/teglstein mangler fra sin opprinnlige posisjon, fra 10 til 02 Kl., Tangentiell	10%
42,80	TK	Tilkopling Prefabrikkert grennrør. fra 08 til 10 Kl.	10%
48,50	TK	Tilkopling Innhugget tilkopling fra 08 til 10 Kl. <i>Freses</i>	10%
62,70	VN	Vannivå 15%	15%
67,10	VN	Vannivå 25%, Går ikke bare vann i dette røret	25%
75,30	VN	Vannivå 10%	10%
80,90	SR4	Sprukket rør, kollaps, fra 05 til 09 Kl., Tangentiell	10%
