**Ringerike kommune**

## Miljøsaneringsbeskrivelse for Norderhovhjemmet i Ringerike kommune

Oppdragsnummer hos COWI:	A069901
Utgivelsesdato:	26.6.2015
Saksbehandler hos COWI:	Mirja Emilia Ottesen
Kontrollør:	Martin Sveinssønn Melvær
Oppdragsansvarlig:	Mirja Emilia Ottesen

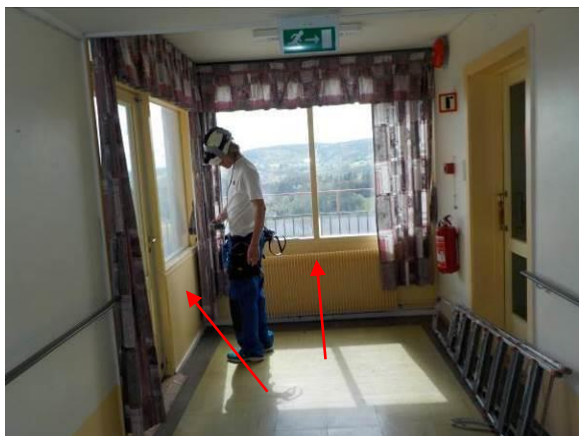
Bilde 10 viser prøvetaking av kitt mellom glass og ramme på ruter som er merket "Thermopane". Platene under vinduene er asbestplater.

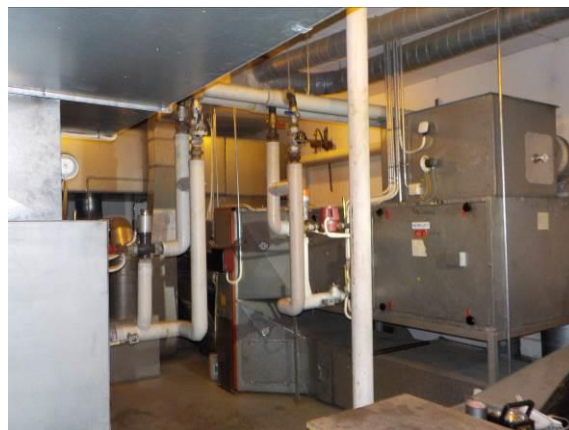
Bilde 21 viser ventilasjonsrom på loft på vestfløy. Det er asbestholdige plater på vegg og tak i dette rommet.

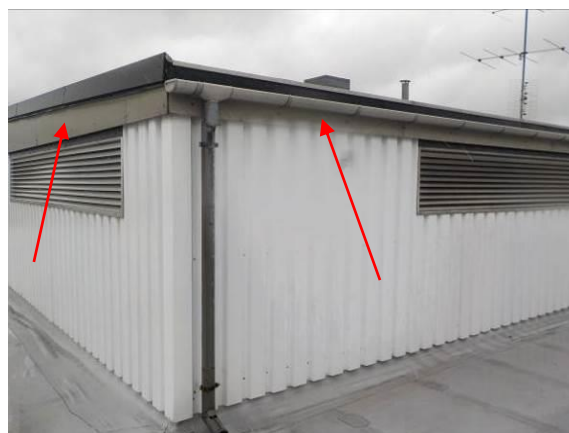
Bilde 22 viser asbestholdige plater på fasade på ventilasjonsloft på vestfløy.

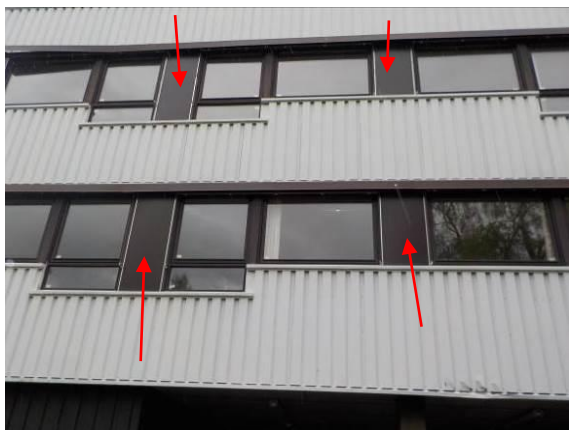
Bilde 23 viser brune asbestplater på fasade på vestfløy.

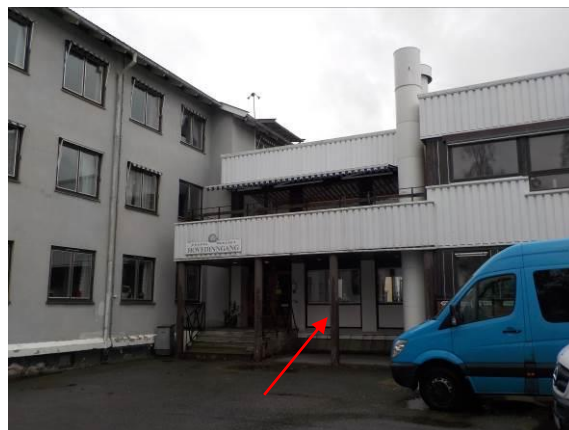
Bilde 26 viser hovedinngang til vestfløy. Det er asbestplater over og under vinduer og dør i inngangspartiet.

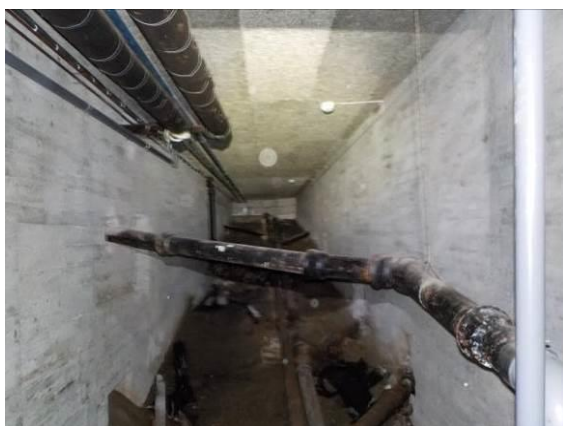
*Bilde 29 viser soilrør med bly i skjøten mellom rørdelene, som ble observert i kulvert i kjeller i østfløy.*

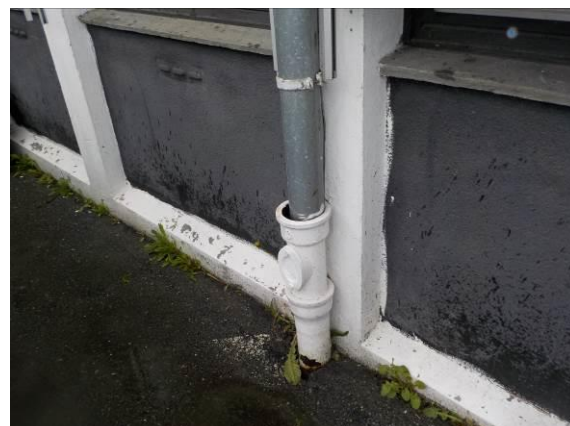
*Bilde 31 viser nedløpsrør med bly i skjøten mellom rørdelene, som ble observert på fasaden på østfløyen.*

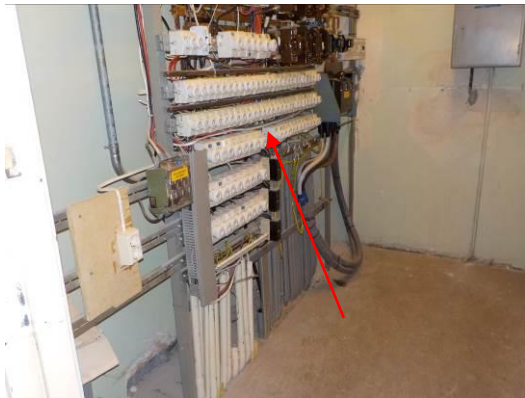
Bilde 36 viser EL-tavle som eksempel på EE-avfall.

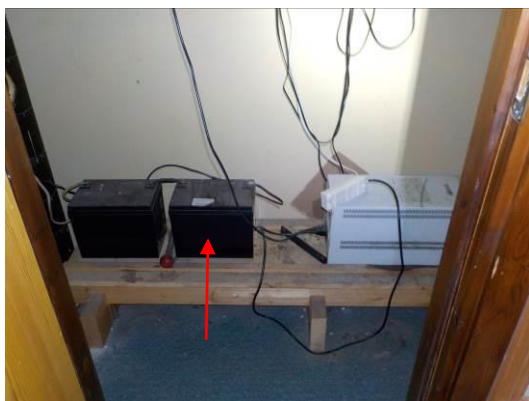
Bilde 37 viser batterier og kabler som eksempel på EE-avfall.

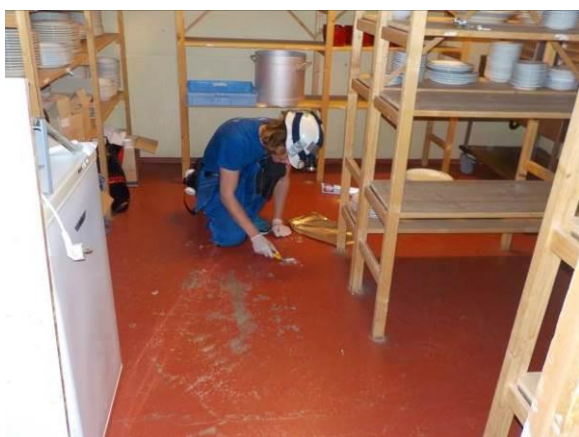
Bilde 65 viser prøvetaking av rødmaling på gulv i underetasje, vestfløy. Rødmalingen er forurenset med PCB og tungmetaller. Beigemaling på vegger ble også prøvetatt. Beigemaling er også forurenset med PCB og tungmetaller.

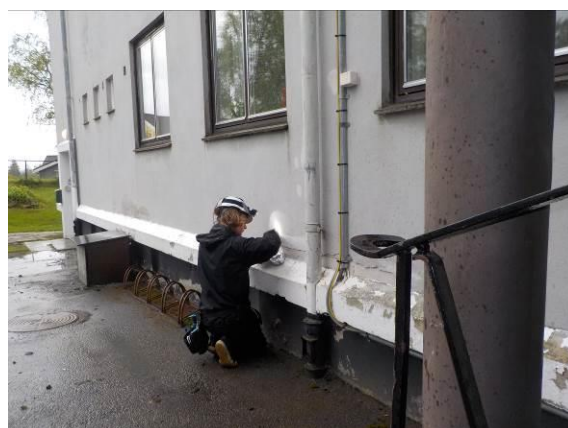
Bilde 67 viser prøvetaking av lys gråmaling på fasade på østfløy. Lys gråmaling er ikke forurenset med PCB eller tungmetaller.

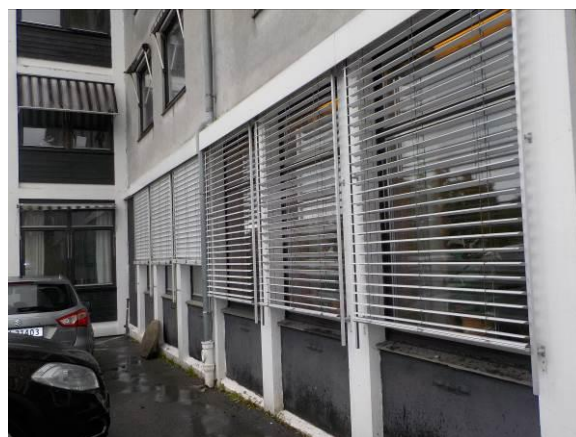
Bilde 68 viser mørk gråmaling på grunnmur på østfløy. Mørk gråmaling er forurenset med PCB.

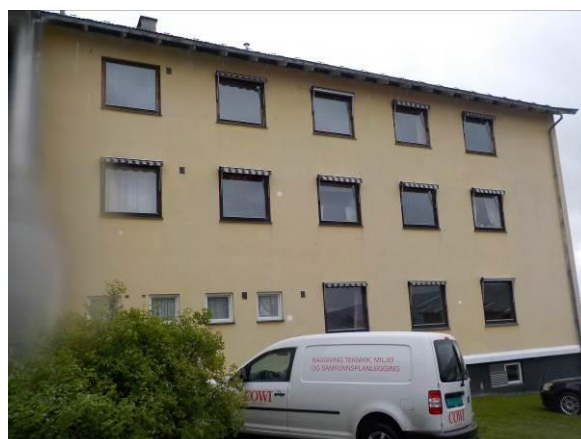
Bilde 69 viser gulmaling på fasade på østfløy. Gulmalingen er forurenset med sink.

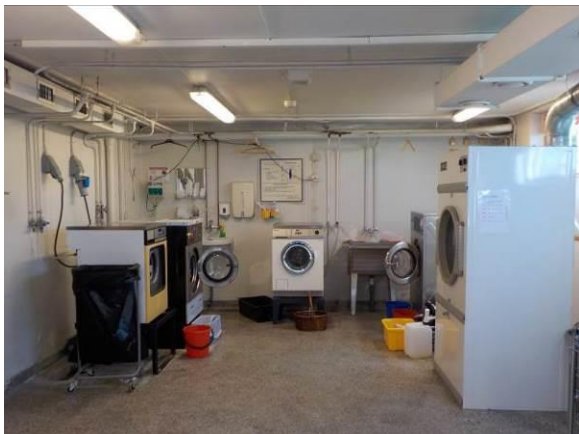
Bilde 70 viser terrazzobelegg på gulv i vaskerom i kjeller i østfløy. Terrazzoen er ikke forurenset med PCB eller tungmetaller.

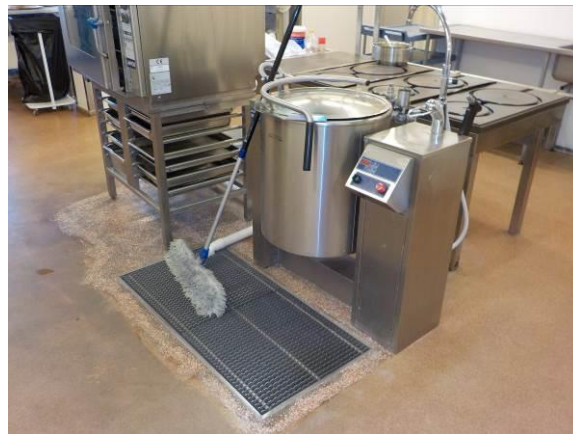
Bilde 73 viser epoxybelegg over terrazzo på kjøkken i underetasje, vestfløy. Epoxy er forurenset med PCB.

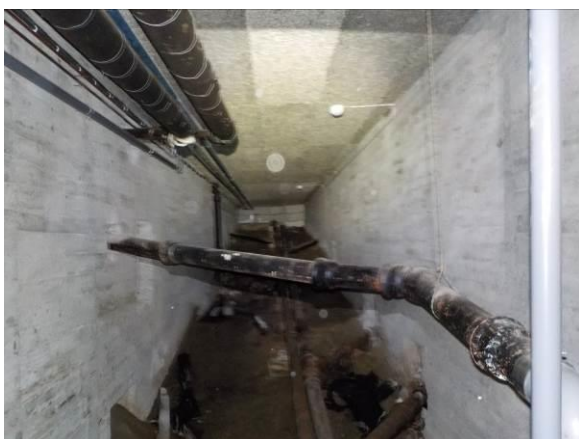
Bilde 71 viser umalt betong i kulvert i østfløy. Betongen er ikke forurenset med PCB eller tungmetaller.

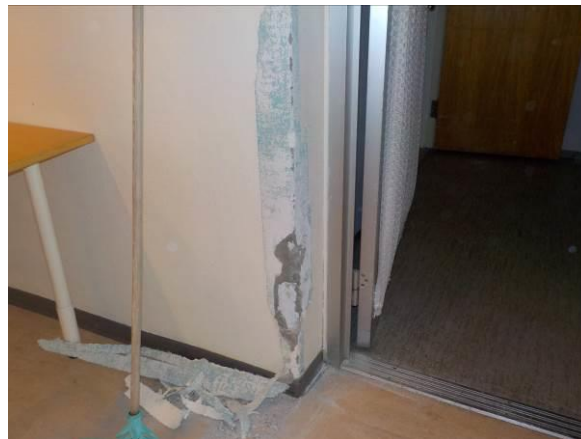
Bilde 74 viser prøvetakingssted av betong i vestfløy. Betongen er ikke forurenset med PCB eller tungmetaller.

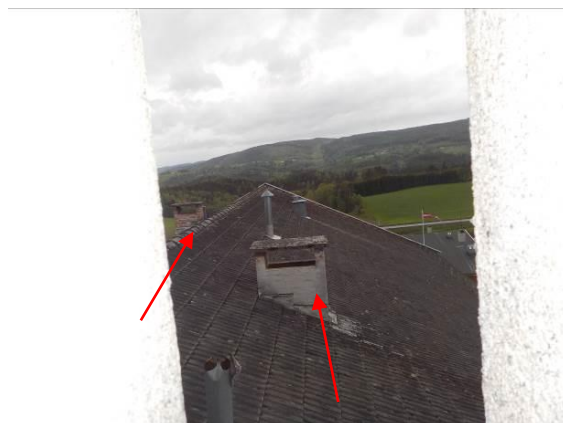
Bilde 81 viser to fyringspiper på tak på gul del av østfløy.

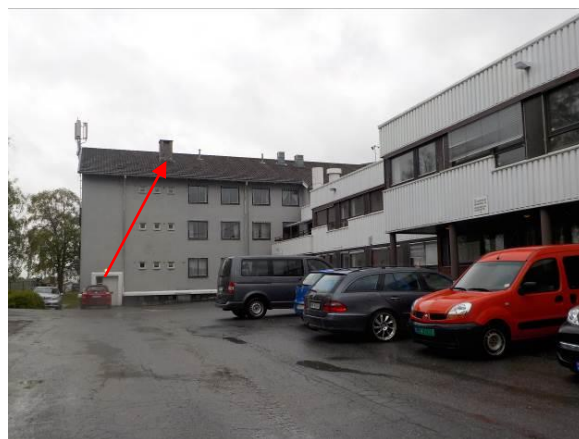
Bilde 82 viser en fyringspipe og to ventilasjonspiper på tak på grå del av østfløy.
