MILJØSANERINGSRAPPORT

Hovsbakken 38, 2850 Hov

Rapportnavn:	Miljøsaneringsrapport Hovsbakken 38, 2860 Hov	
Adresse, postnr. /poststed:	Hovsbakken 38, 2860 Hov	
Kommune:	Søndre Land	
Gnr./ bnr.:	60/81	
Oppdragsgiver:	Søndre Land kommune	
Byggherre/tiltakshaver:	Søndre Land kommune	
Oppdragsnummer:	178026	
Rapport nummer:	1 av 1	
Utarbeidet av:	Svein Johansen	Epost: sj@r3.no
Prosjektmedarbeidere:	Anne Josephine Rutherford	
Dokument nummer:	R3.R.002	Siste utgave: 02. januar 2017

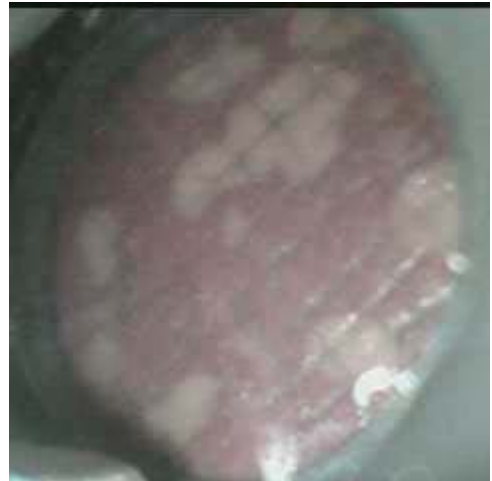
XL3t-75237

Reading No 70
Mode Plastics PVC
Time 2017-03-02 09:26
Duration 16.79
Units ppm
Sigma Value 2
Sequence Final
Result **Fail**
Flags

ppm	±	Error
Cr	< LOD	:	681.137
Cl	360000.000	±	1.000
Sb	< LOD	:	29.135
Cd	507.504	±	23.149
Pb	546.370	±	49.547
Br	< LOD	:	10.532
As	< LOD	:	105.689
Hg	< LOD	:	29.832
Zn	70.127	±	39.421
Cu	< LOD	:	72.094
Ni	< LOD	:	88.865

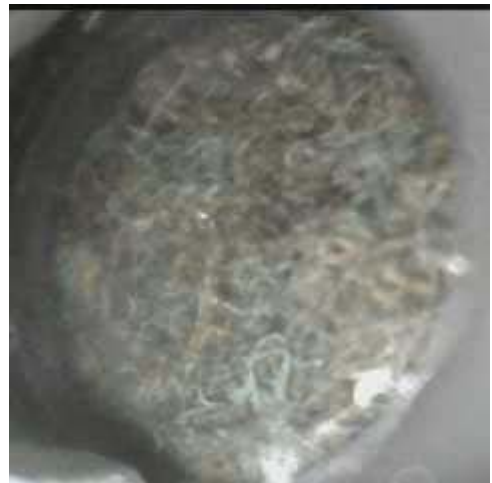
XL3t-75237

Reading No 71
Mode Plastics Non PVC
Time 2017-03-02 09:28
Duration 20.41
Units ppm
Sigma Value 2
Sequence Final
Result **Fail**
Flags

ppm	±	Error
Cr	< LOD	:	146.618
Cl	< LOD	:	150000.000
Sb	< LOD	:	55.490
Cd	323.240	±	24.076
Pb	41.199	±	12.971
Br	34.222	±	7.712
As	< LOD	:	15.834
Hg	< LOD	:	30.524
Zn	7822.980	±	164.875
Cu	91.202	±	31.641
Ni	< LOD	:	30.827

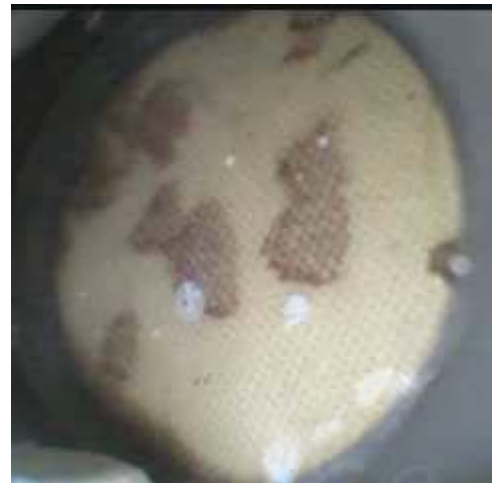
XL3t-75237

Reading No 72
Mode Plastics PVC
Time 2017-03-02 09:29
Duration 13.65
Units ppm
Sigma Value 2
Sequence Final
Result **Fail**
Flags

ppm	±	Error
Cr	< LOD	:	1244.102
Cl	360000.000	±	1.000
Sb	< LOD	:	49.801
Cd	446.849	±	32.952
Pb	36.141	±	23.414
Br	< LOD	:	15.320
As	< LOD	:	48.109
Hg	< LOD	:	52.977
Zn	388.104	±	90.515
Cu	< LOD	:	123.494
Ni	< LOD	:	154.191

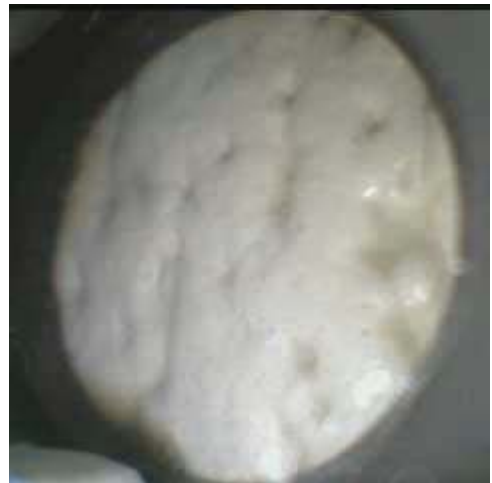
XL3t-75237

Reading No 75
Mode Plastics PVC
Time 2017-03-02 09:36
Duration 14.65
Units ppm
Sigma Value 2
Sequence Final
Result **Fail**
Flags

ppm	±	Error
Cr	< LOD	:	849.560
Cl	360000.000	±	1.000
Sb	< LOD	:	31.447
Cd	194.914	±	18.001
Pb	247.222	±	38.505
Br	< LOD	:	13.335
As	< LOD	:	78.314
Hg	< LOD	:	42.087
Zn	610.290	±	79.781
Cu	< LOD	:	93.202
Ni	< LOD	:	100.783

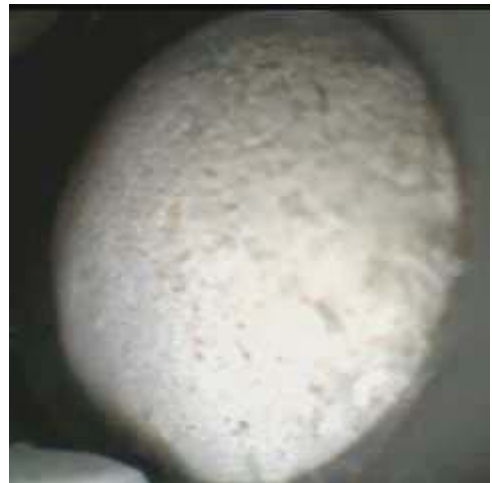
XL3t-75237

Reading No 82
Mode Plastics Non PVC
Time 2017-03-02 10:17
Duration 28.78
Units ppm
Sigma Value 2
Sequence Final
Result **Fail**
Flags

ppm	±	Error
Cr	< LOD	:	256.736
Cl	< LOD	:	150000.000
Sb	92.112	±	25.840
Cd	< LOD	:	19.787
Pb	1677.628	±	75.294
Br	< LOD	:	21.285
As	< LOD	:	84.560
Hg	< LOD	:	68.502
Zn	35514.621	±	601.211
Cu	< LOD	:	92.861
Ni	< LOD	:	46.416

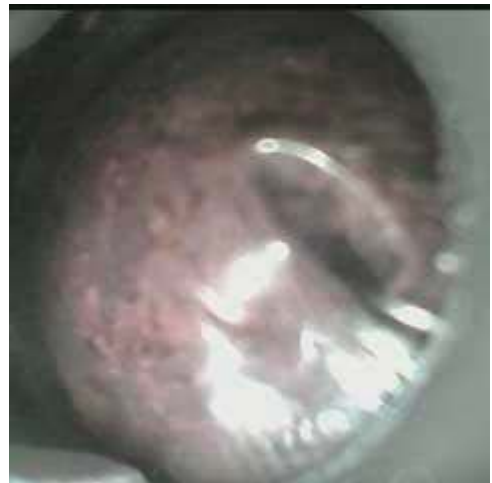
XL3t-75237

Reading No 89
Mode Plastics Non PVC
Time 2017-03-02 10:39
Duration 20.58
Units ppm
Sigma Value 2
Sequence Final
Result **Fail**
Flags

ppm	±	Error
Cr	265.622	±	86.109
Cl	< LOD	:	150000.000
Sb	< LOD	:	46.726
Cd	< LOD	:	23.710
Pb	5424.473	±	140.433
Br	56.018	±	10.224
As	< LOD	:	133.249
Hg	< LOD	:	29.065
Zn	1504.308	±	70.423
Cu	134.642	±	37.633
Ni	59.113	±	36.310
