# Øvre Eiker rådhus

Flerfaglig tilstandsanalyse nivå 1, RIB, RIV, RIE

DATO / REVISJON: 17. august 2017 / 0

DOKUMENTKODE: 814966-RIB-RAP-001

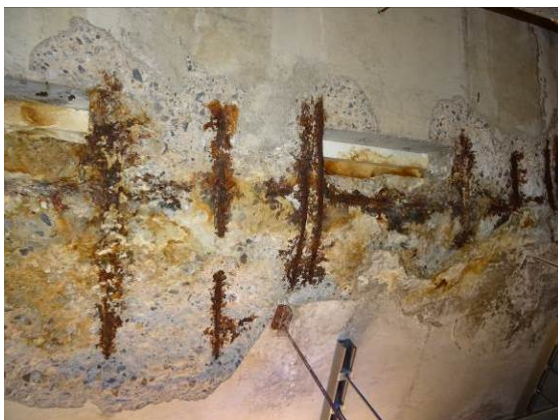
Med bakgrunn i ovenstående prøvetakinger, viser dette at kloridinntrengingen og påfølgende skader er et lokalt problem. Området med utsparinger/sprekker i «knekk» for tribunedekke, se foto nr. 2 og 3, ser ut for å være det eneste stedet hvor det trenges en omfattende utbedring på betongen. Visuelt viser det også at armeringen har fått betydelige skader på grunn av pittingkorrosjon. Dette medfører til redusert bæreevne lokalt på dekket.

Foto nr. 3 Armering er delvis kappet av etter kloridinfiltrert betong.

Det anbefales å meisle opp underkant dekke 2 steder, der hvor skadene er størst, lengde ca. 1 m. Forsiktig meisling for å eksponere armeringen. Ingen armering må kappes. Resultater fra dette vil kunne gi et svar på hvor store svekkelser dekket har fått i forhold til den prosjekterte nyttelasten. Det vil også gi et svar på om tribune må stenges av inntil utbedringsarbeidene er utført.

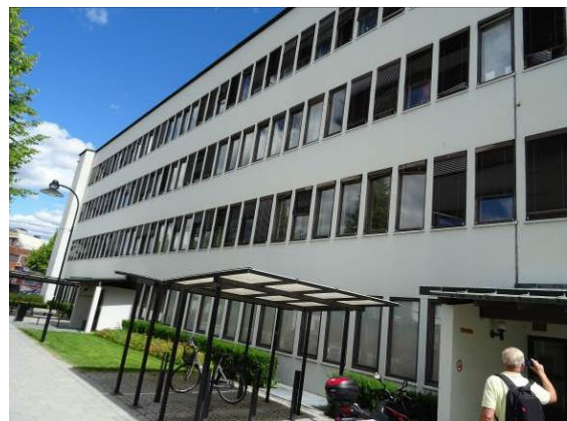
Foto nr. 6 Vinduer som anbefales skiftet ut.

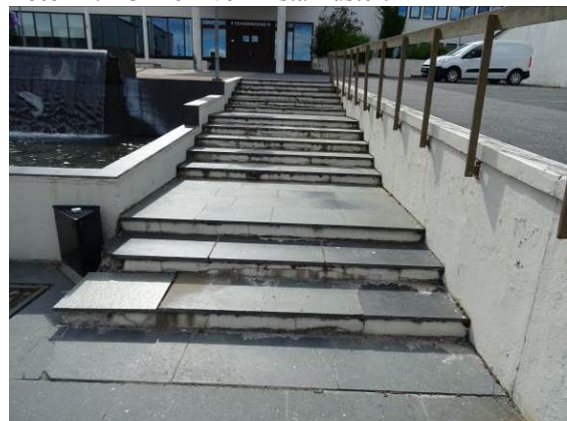
282.3	Utvendig trapp ved hovedinngang har mye kalkavrenninger/avskallinger i opptrinnene samt løse mørtelfuger. Trappen er kun visuelt besiktet, det er ukjent om det er bom eller løse skiferstein.	<b>16</b>	2	1S,1E, 1Ø	Alle skiferstein sjekkes/utbedres for bom og løse mørtelfuger. Skader i opptrinn utbedres. Detaljert plan for utbedringsløsninger utarbeides. Stipulert beløp for utbedringer medtas her.		70 000

Foto nr. 16 Kalkavleiring og betongavskallinger i opptrinn, samt noe løse mørtelfuger.

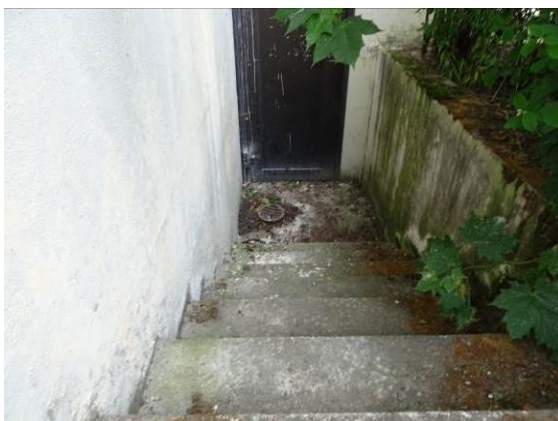
Foto nr. 14 Svært tilsmusset kjellerhals med busker tett innþå trappevange.

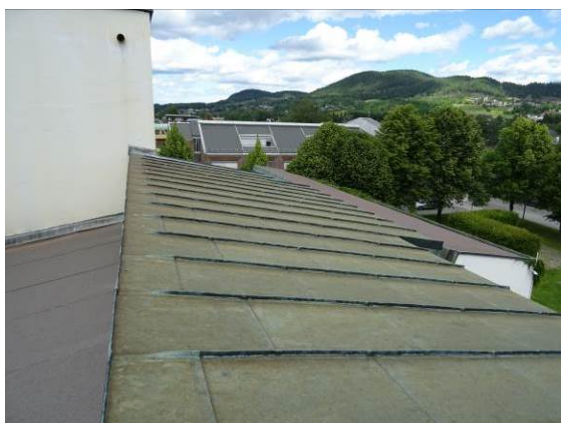
**Foto nr. 19** Kobberbeslag ligger godt, men bør sjekkes nærmere om det er behov for en utskifting nærmeste fremtid.

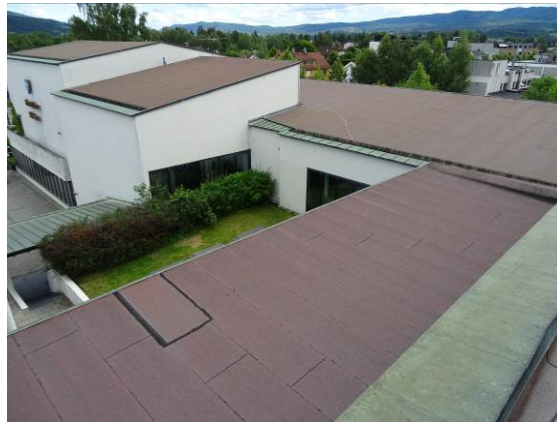
**Foto nr. 22** Oversikt tak over hovedinngang. Flere lappinger på papptekkingen.

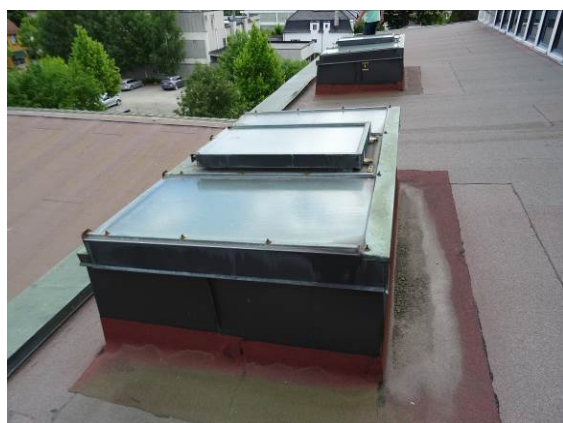
Foto nr. 25 Overlys med flere knuste glass.  
Dårlige/svake detaljløsninger på overlys-  
oppbyggene.

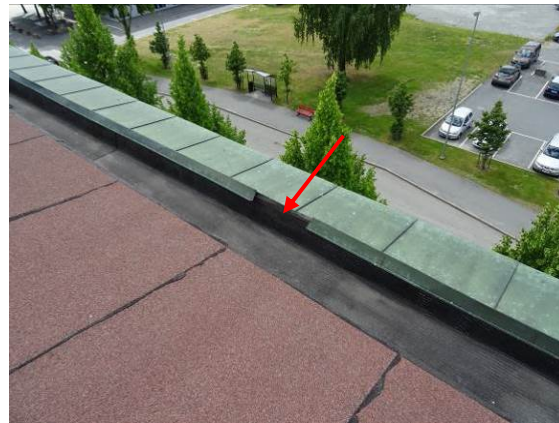
Foto nr. 28 Løsnet beslag mot vest.

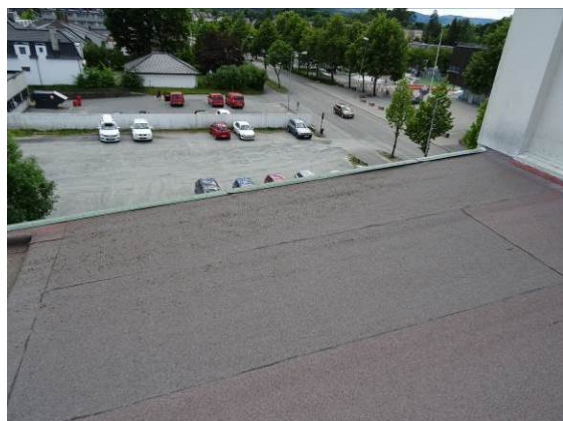
Foto nr. 26 Ingen gesimskant/oppbygning.

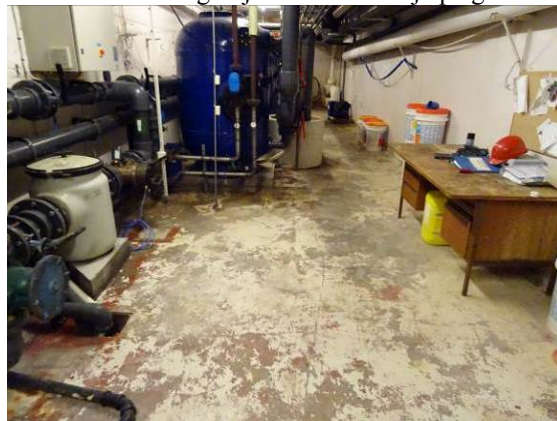
**Foto nr. 35** Stor malingslitasje på golv i tekniske rom.

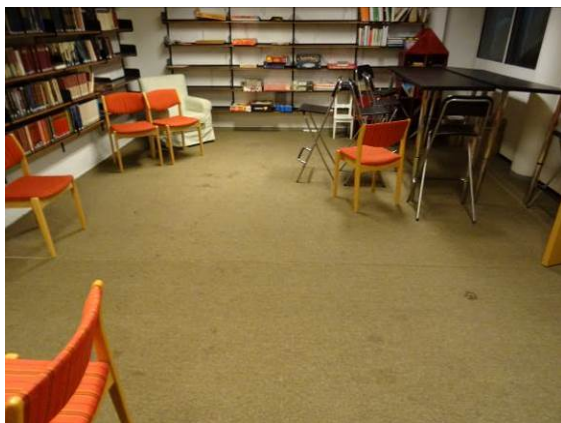
**Foto nr. 36** Stor slitasje på teppe i leserom, barnehage og gang i kjeller.

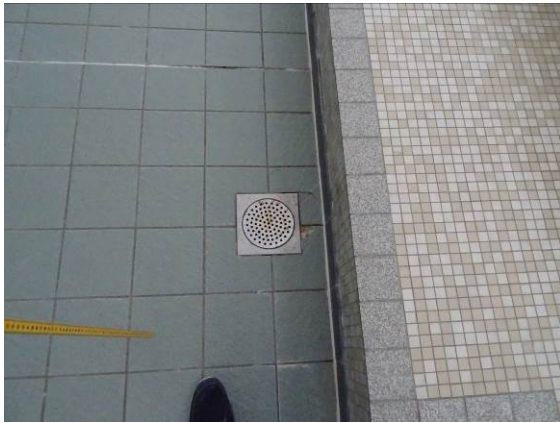
**Foto nr. 59** Knuste fliser samt manglende mørtelfuger.

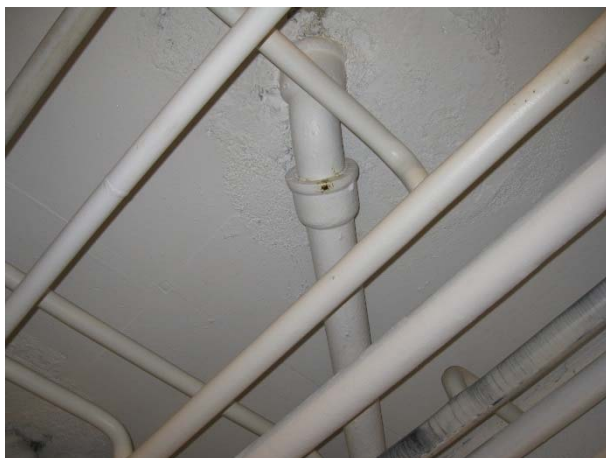
Bilde 1: Avløpsrør i kjeller under svømmehall

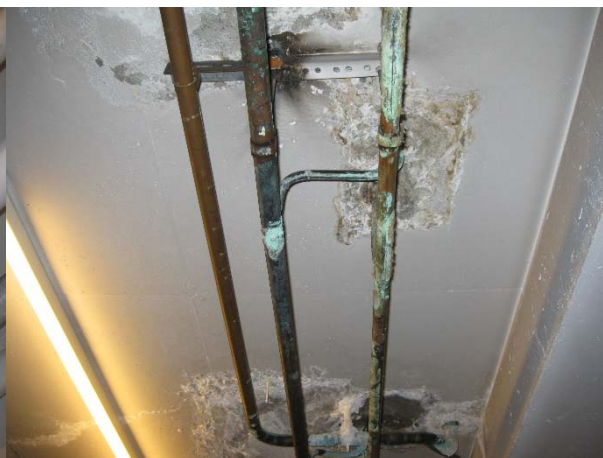
Bilde 2: Rørføringer ved varmtvannsberedere i kjeller

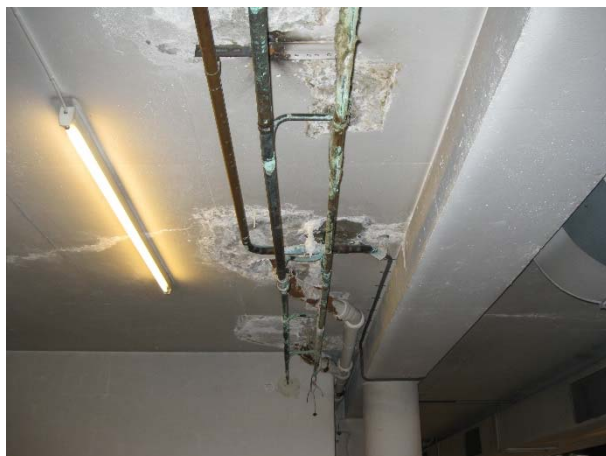
Bilde 3: Rørføringer ved varmtvannsberedere i kjeller

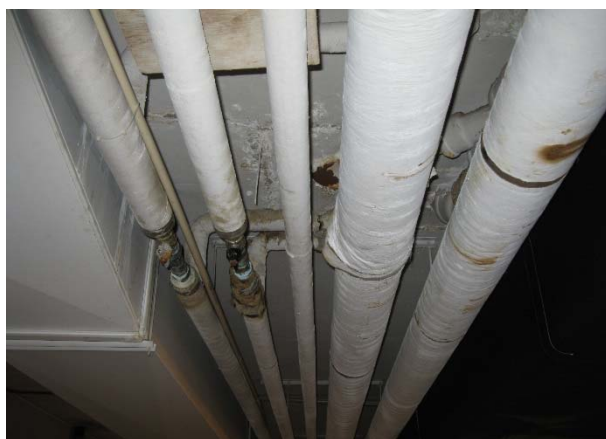
Figur 5: Rørføringer i kjeller under svømmehall

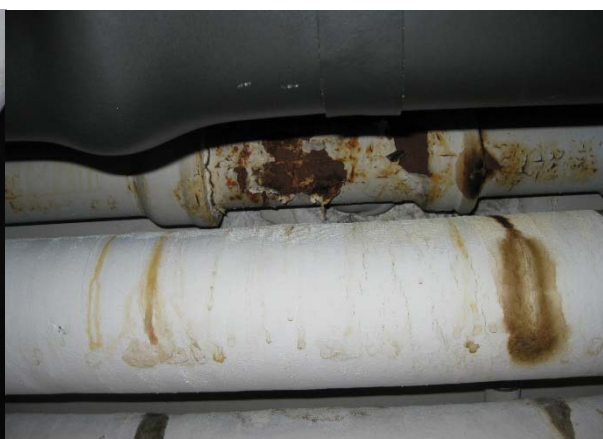
Bilde 6: Rørføringer i kjeller under svømmehall

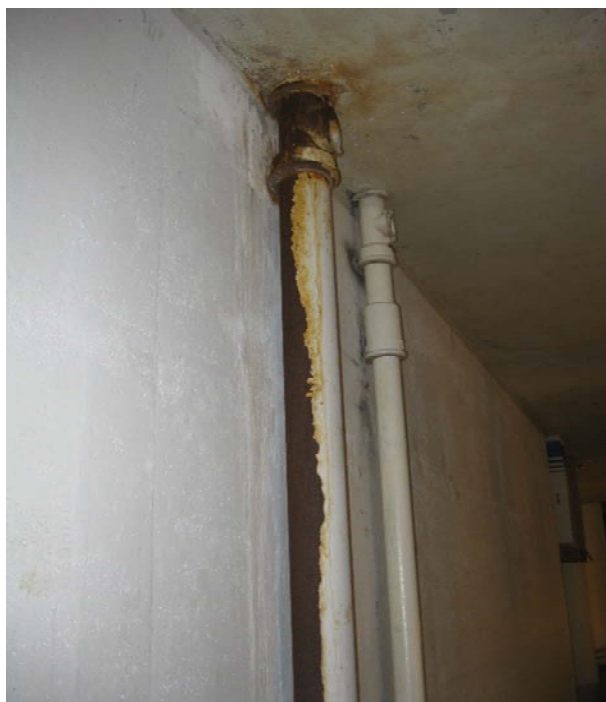
Bilde 7: Nedløp fra garderobes til svømmehallen.

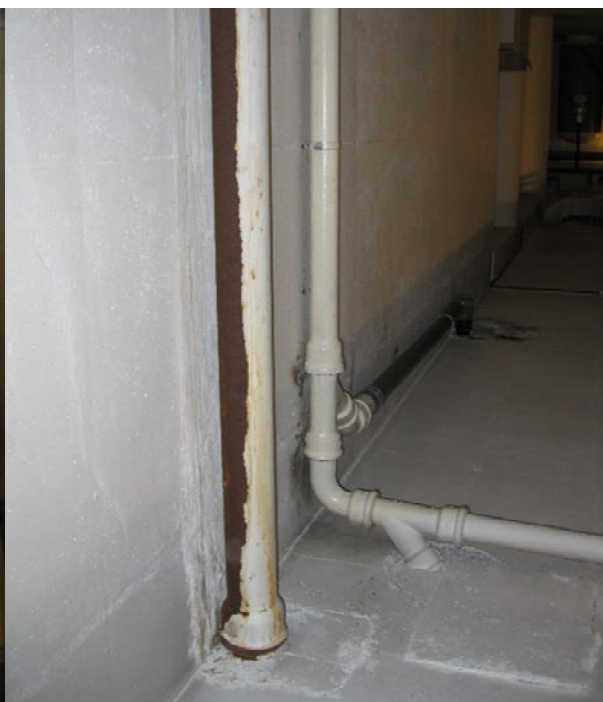
Bilde 8: Nedløp fra garderobes til svømmehallen.

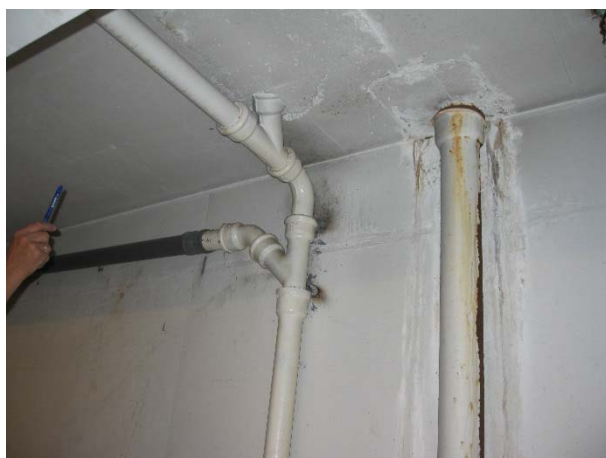
Bilde 9: Nedløp fra garderobes til svømmehallen

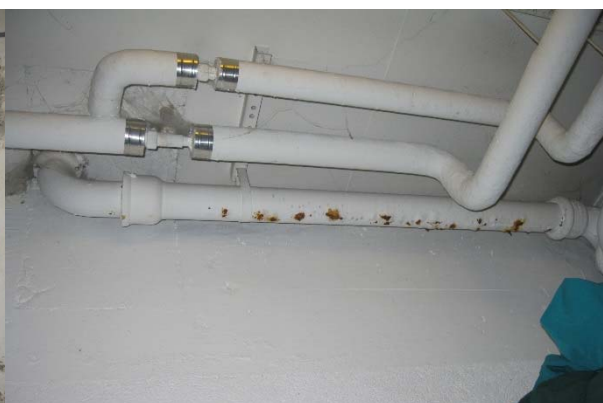
Bilde 12: Rørføringer i skifterom nedenfor kantine.

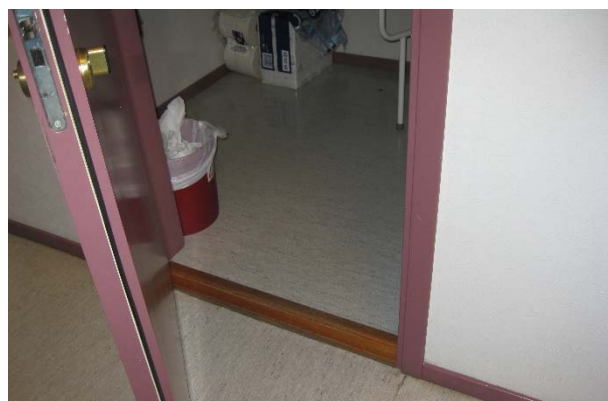
Bilde 27: Toalett med terskel som hindrer overstrømning
