Oslo Fengsel - avdeling A

Rehabilitering tak og fasader

Prosjekt nr.72200
Forprosjekt

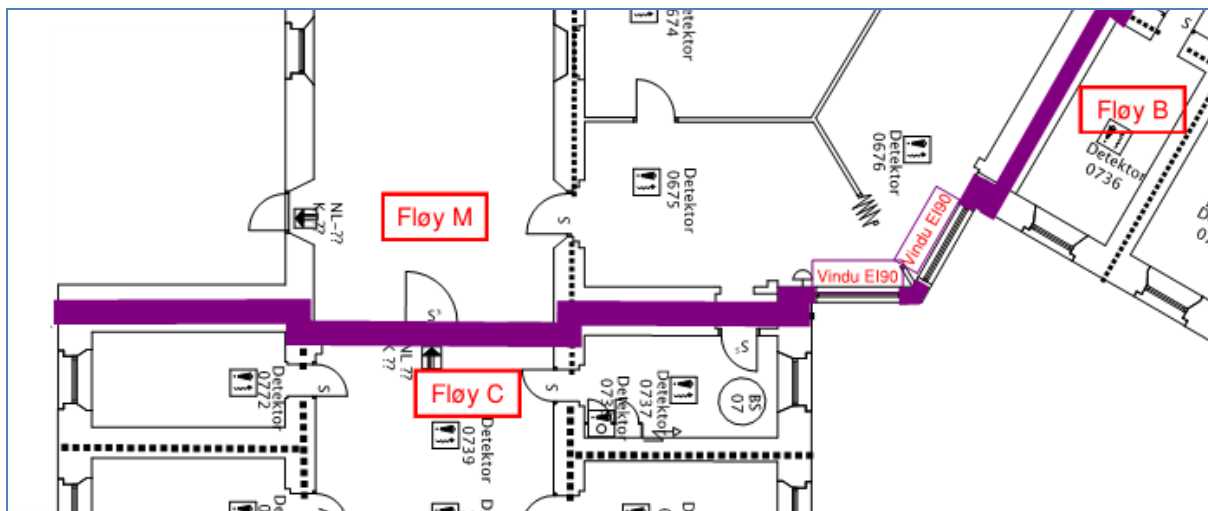
figur 3: Brannsikring innvendig hjørne mellom fløy M, B og C i plan 1, 2 og 3.

De innvendige hjørnene mellom fløy M, B og C og mellom fløy D og M brannsikres iht. kravene i TEK97 som visst i figur 3 og figur 4. På nordsiden er avstanden i det innvendige hjørnet mellom fløy M og D ca. 6,8 m istedenfor 8,0 m. Underskridelsen på 1,2 m vurderes som akseptabel mht. på størrelsen av brannseksjonene i sin helhet. Den korte responstiden til Oslo brannvesen er også tatt med i betraktningen. Dersom det etter eieres ønske legges særlig vekt på verdisikkerheten i dette området mht. brannspredning mellom fløyene kan det stilles brannkrav til den vestlige ytterveggen av heissjakten, slik at kravene iht. TEK97 blir oppfylt. Oppgradering av det østlige vinduet på sørsiden mellom fløy M og D kan eventuelt unngås dersom det gjøres en varmestrålingsberegning under detaljprosjektering.

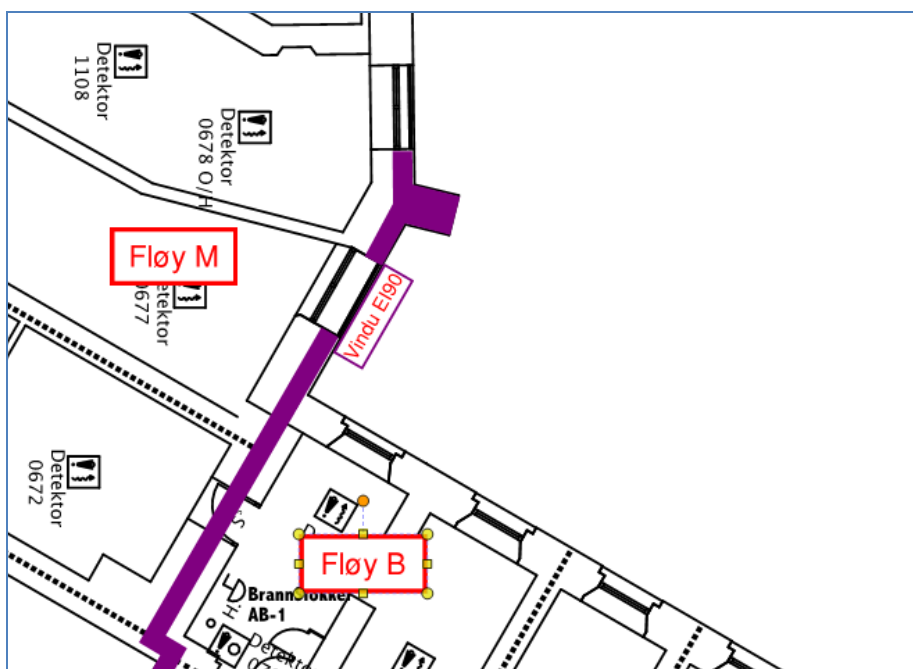
figur 5: Brannsikring innvendig hjørne mellom fløy M og B på nordsiden i plan 1, 2 og 3.

De innvendige hjørnene på nordsiden av fløy M og B og mellom fløy A og M brannsikres iht. kravene TEK97 som visst i figur 5 og figur 6. På vestsiden mellom fløy M og A oppfylles kravene iht. TEK97. På østsiden mellom fløy M og A og på nordsiden av fløy M og B er avstanden i de innvendige hjørnene ca. 5,0 m i stedet for 8,0 m.

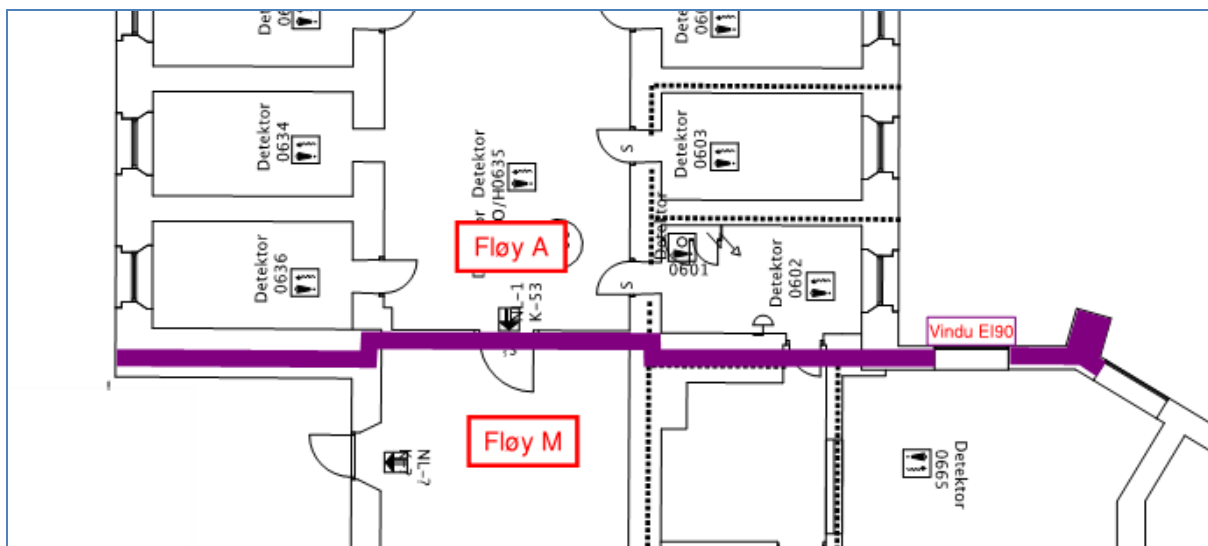
figur 6: Brannsikring innvendig hjørne mellom fløy M og A i plan 1, 2 og 3.

Det vurderes at det ikke er nødvendig å brannsikre ytterligere vinduer på bakgrunn av følgende. Den avgjørende strålingsvinkelen ligger på ca. 120 – 130 grader. De ubeskyttede fasadearealene ligger i en vinkel på ca. 120 grader mot hverandre. 8,0 m kravet oppfylles med en strålingsvinkel på ca. 160 grader, slik at strålingsintensiteten ved de gjeldene ubeskyttete vinduene ikke vil bli bestemmende for brannspredning mellom brannseksjonene.

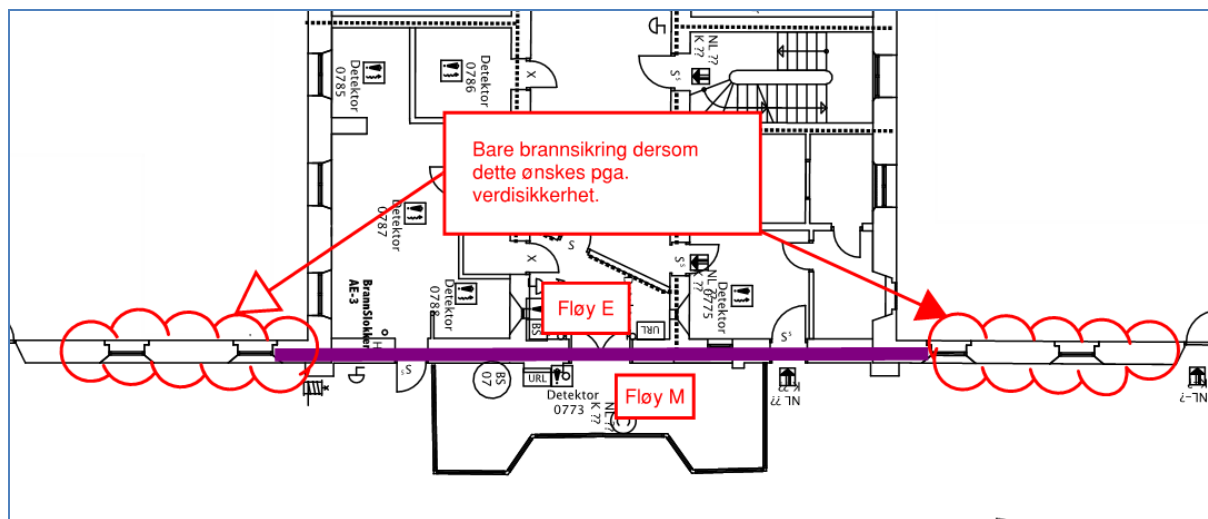
figur 7: Brannsikring innvendig hjørne mellom fløy M og E i plan 1, 2 og 3.

Iht. kravene i TEK97 er det ikke tvingende nødvendig å brannsikre de innvendige hjørnene mellom fløy M og fløy E, da begge brannseksjonene også kunne ha utgjort en felles brannseksjon med $303 \text{ m}^2 + 774 \text{ m}^2 = 1.077 \text{ m}^2 \leq 1.800 \text{ m}^2$. Dersom det etter eieres ønske skal legges særlig vekt på verdisikkerheten i dette området mht. brannspredning mellom fløyene, kan det stilles brannkrav til de skyede vinduene som vist i figur 7, slik at kravene iht. TEK97 blir

oppfylt. Oppgradering av begge vinduene på nord- og sørsiden kan eventuelt unngås dersom det planlegges en varmestrålingsberegning under detaljprosjektering.

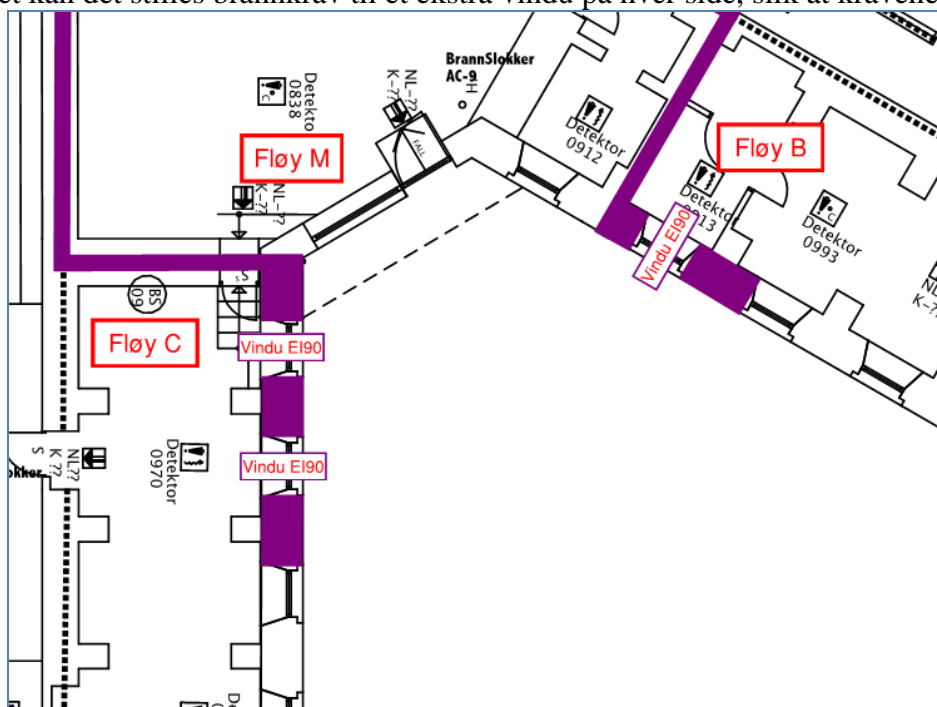
figur 8: Brannsikring innvendig hjørne mellom fløy M, B og C i plan U.

De innvendige hjørnene mellom fløy M, B og C brannsikres som visst i figur 8. Brannseksjoneringen oppgraderes inntil ca. 6,5 m istedenfor 8,0 m fra de innvendige hjørnene. Underskridelsen av 1,5 m vurderes akseptabel mht. på størrelsen av brannseksjonene i sin helhet. Den korte responstiden til Oslo brannvesen er også tatt med i betraktningen. Vinkelen mellom fløyene er dessuten (brannseksjonene) ca. 120 grader, slik at strålingsintensiteten fra de ubeskyttede vinduene etter 6,5 m vil bli lavere sammenliknet med brannseksjoner som står 90 grad mot hverandre. Dersom det etter eieres ønske skal legges særlig vekt på verdisikkerheten i

dette området kan det stilles brannkrav til et ekstra vindu på hver side, slik at kravene iht. TEK97

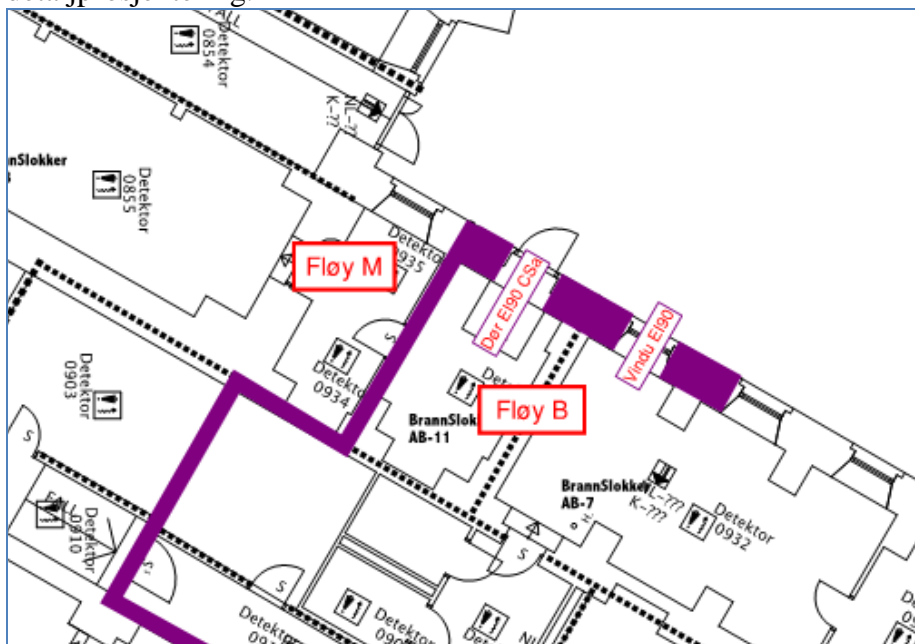
figur 9: Brannsikring innvendig hjørne på nordsiden mellom fløy M og B i plan U.

Det innvendige hjørnet på nordsiden mellom fløy M og B brannsikres iht. kravene i TEK97 som visst i figur 9. Avstanden fra det innvendige hjørnet blir ca. 8 m. Oppgradering av det østlige vinduet kan eventuelt unngås dersom det planlegges en varmestrålingsberegning under detaljprosjektering.

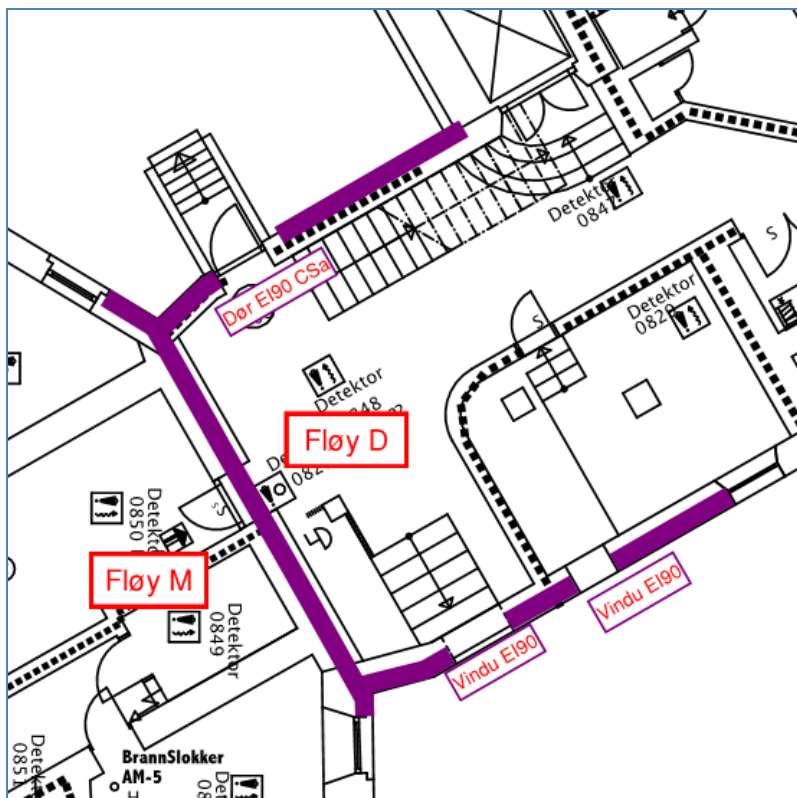
figur 10: Brannsikring innvendige hjørner mellom fløy M og D i plan U.

De innvendige hjørnene mellom fløy D og M brannsikres som visst i figur 10. På nordsiden er avstanden i det innvendige hjørnet mellom fløy M og D ca. 6,8 m istedenfor 8,0 m. Underskridelsen av 1,2 m vurderes akseptabel mht. på størrelsen av brannseksjonene i sin helhet. Den korte responstiden til Oslo brannvesen er også tatt med i betraktningen. Dersom det etter eieres ønske skal legges særlig vekt på verdisikkerheten i dette området mht. brannspredning mellom fløyene kan det stilles brannkrav til den vestlige ytterveggen av heissjakten, slik at kravene iht. TEK97 blir oppfylt. Oppgradering av det østlige vinduet på sørsiden mellom fløy M og D kan eventuelt unngås dersom det planlegges en varmestrålingsberegning under detaljprosjektering.

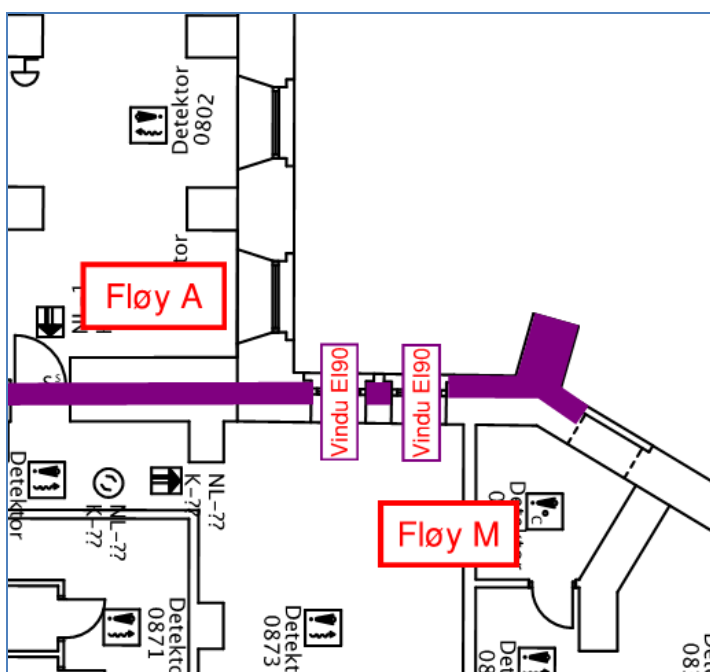
figur 11: Brannsikring innvendig hjørne på øst siden mellom fløy M og A i plan U.

De innvendige hjørnene ved øst siden mellom fløy M og A brannsikres som visst i figur 11. Avstanden i det innvendige hjørnet er ca. 5,0 m istedenfor 8,0 m. Det vurderes at det ikke er nødvendig å brannsikre ytterligere vinduer på bakgrunn av følgende. Den avgjørende strålingsvinkelen ligger på ca. 120 – 130 grader. De ubeskyttede fasadearealene ligger i en vinkel på ca. 120 grad mot hverandre. 8,0 m kravet oppfylles med en strålingsvinkel på ca. 160 grad, slik at strålingsintensiteten fra de gjeldene ubeskyttede vinduene ikke vil bli bestemmende for brannspredning mellom brannseksjonene.

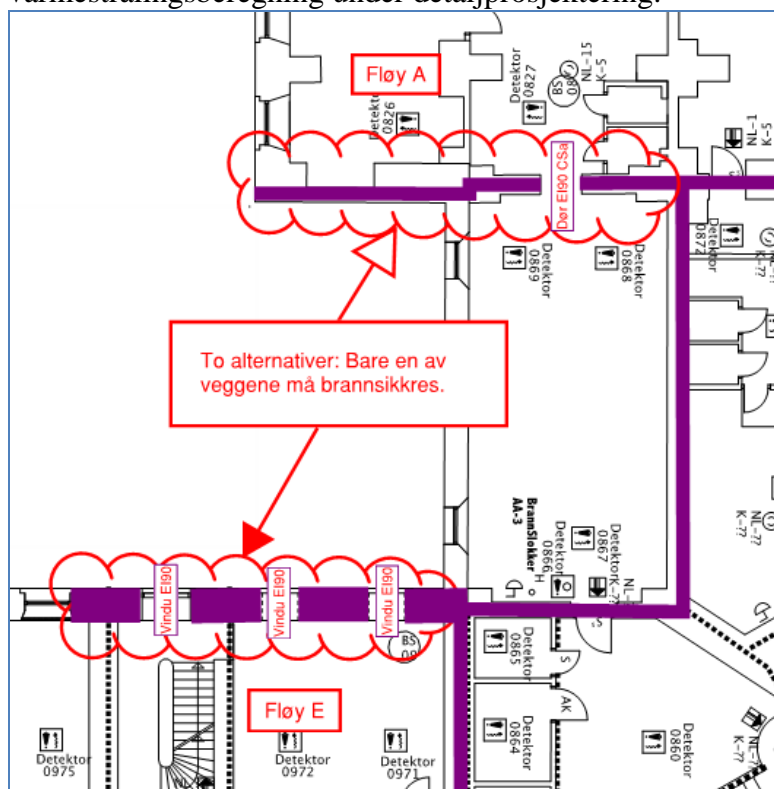
figur 12: Brannsikring innvendig hjørne mellom fløy A og E i plan U.

Figur 12 viser to alternative løsninger for å brannsikre det innvendige hjørnet mellom fløy A og E. Begge løsningene er likeverdige. Løsningen på nordsiden ved fløy A vurderes rimeligere, da det bare trengs ytterligere en branddør ved denne løsningen. Oppgradering av det vestlige vinduet ved valg av den sørlige løsningen kan eventuelt unngås dersom det planlegges en varmestrålingsberegning under detaljprosjektering.

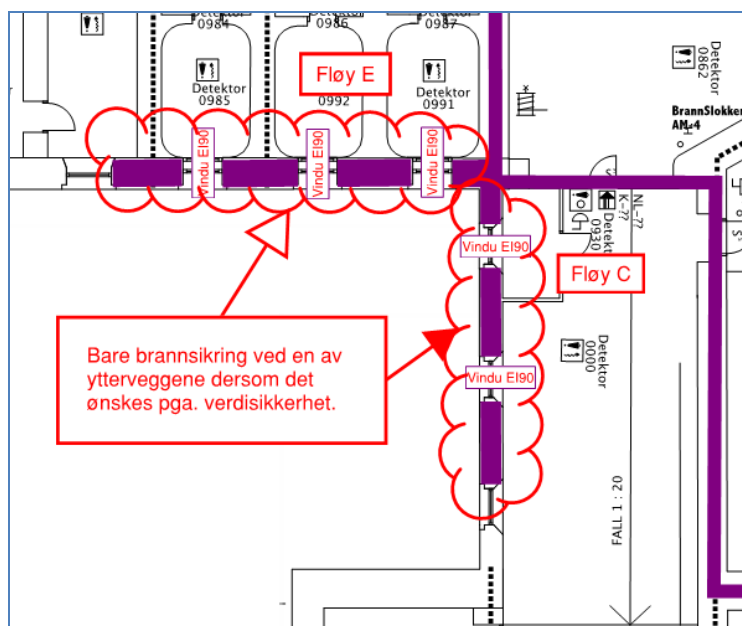
figur 13: Brannsikring innvendig hjørne mellom fløy C og E i plan U.

Iht. kravene i TEK97 er det ikke tvingende nødvendig å brannsikre de innvendige hjørnene mellom fløy C og fløy E, da begge brannseksjonene også kunne ha utgjort en felles brannseksjon med $303 \text{ m}^2 + 714 \text{ m}^2 = 1.017 \text{ m}^2 \leq 1.800 \text{ m}^2$. Dersom det etter eieres ønske skal legges særlig vekt på verdisikkerheten i dette området mht. brannspredning mellom fløyene kan det stilles brannkrav som vist i de to alternative løsningene i figur 13. Ytterligere tiltak på de ytre vinduene kan eventuelt unngås dersom det planlegges en varmestrålingsberegning under detaljprosjektering.

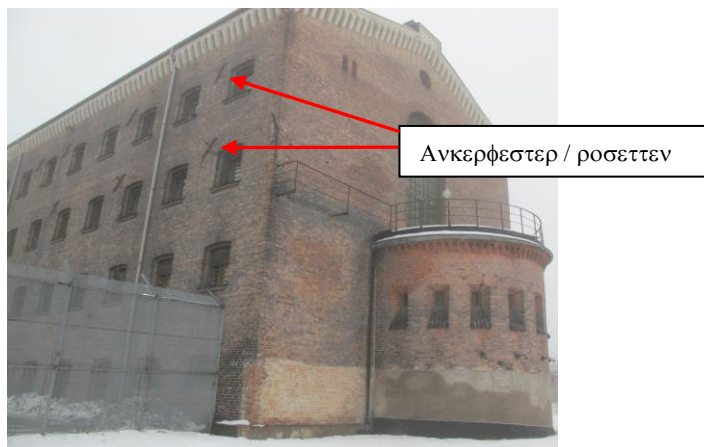
Figur21: ankerfester til murforankringer ved fløy C til vegg.

Disse mulighetene ble undersøkt og både ankerfester og forankringer var på stede og i bra tilstand.

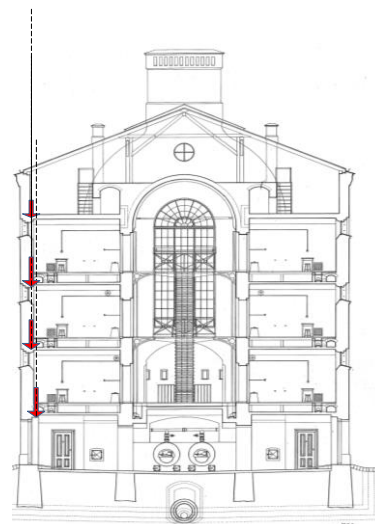
Fig22: sentrisk opplegg gulv

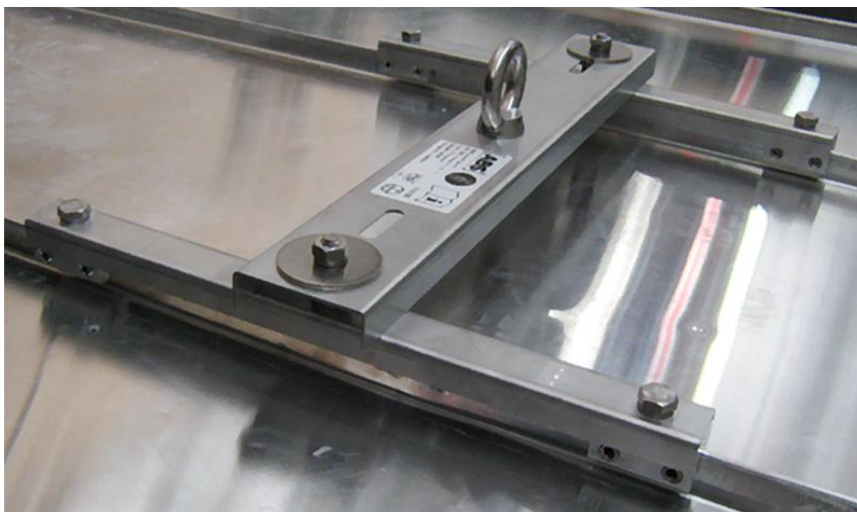
Fig. 39 Eksempel på taksikringssystem festet i fals (bildet hentet fra annet prosjekt)

Takene har et eksisterende taksikringssystem bestående av braketter og wirere som er innfestet gjennom tekkingen og ned i konstruksjonene. Dette gir som for snøfangere en stor risiko for lekkasjer ned i konstruksjonen.

Det etableres et nytt sikringssystem for arbeid på tak. Systemet innfestes i falsene på båndtekingen, på samme måte som snøfangerne. Systemet består av komponenter, blant annet innfestingsskinner som klemmes fast i falsene uten å lage hull i båndtekingen.

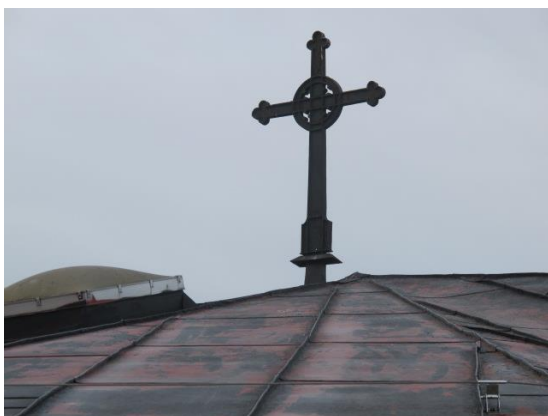
Fig. 40 Kors over kirken, bygg M

På tak over kirken står det et kors av støpejern. Jernet har overflatekorrosjon og bør stålbørstes, rengjøres og males.

Korset demonteres, heises ned og fraktes til verksted. Alt metall rengjøres grundig, korrosjonbehandles og males, og senere monteres. Ny innfesting tilpasses oppforet tak.

Korset plasseres tilbake i sin opprinnelige posisjon.
