BERGEN KOMMUNE  
BYRÅDSAVDELING FOR FINANS,  
EIENDOM OG EIERSKAP

## Tilstandsrapport

Bergen Rådhus  
Rådhusgaten 10

17.8.2015

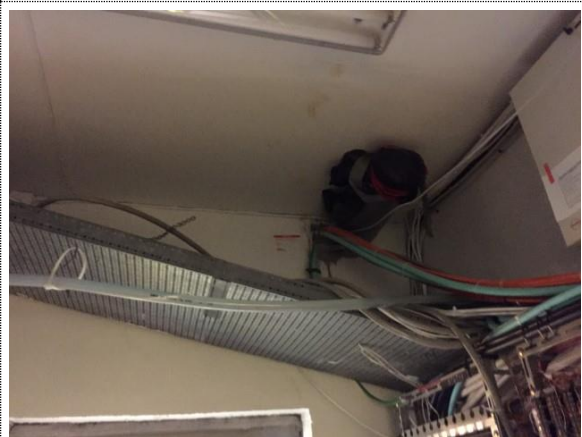
Bilde nr. 3.27  
Rusten ekspansjonsledning

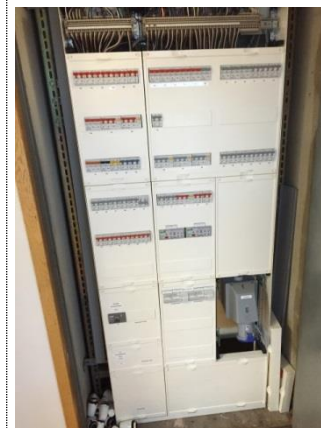
Bilde nr. 4.03  
Delvis ombygd underfordeling

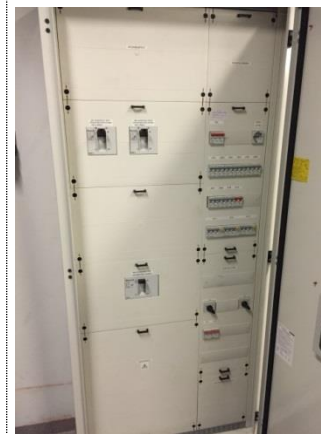
Bilde nr. 4.05  
Vern for lyskurser type Chint

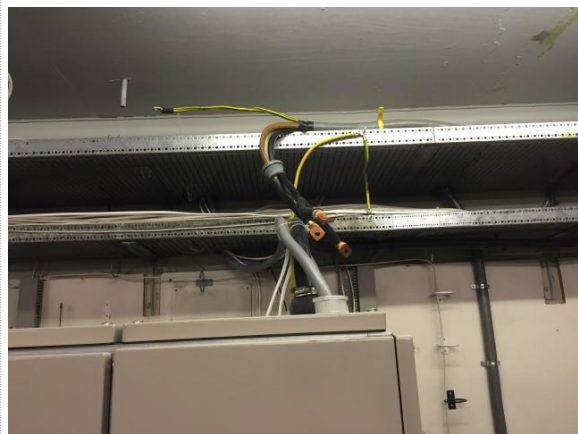
Bilde nr. 4.08  
Typisk topp i underfordeling

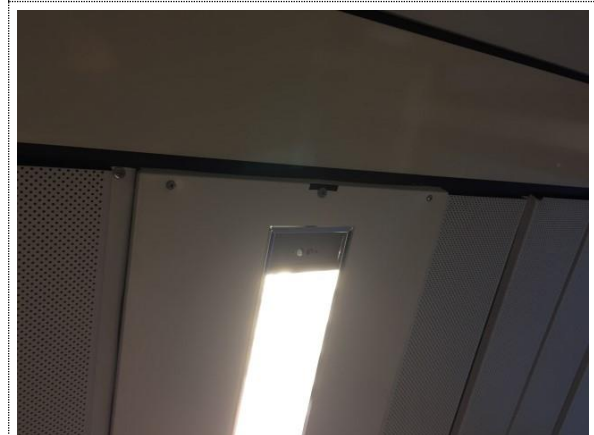
Bilde nr. 4.13  
Eksempel på mye brukt armatur

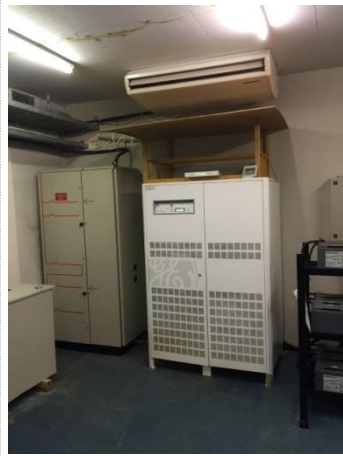
0	0			0	0	0
460	Reservekraft	Nytt nødstrømsanlegg fra 2013 med transformator (til 400V), batteribank, UPS og egen hovedtavle 400V. Ventilregulerte blysyrebatterier av typen Marathon L 110. Egen fancoil i rommet for fjerning av overskuddsvann. Denne lekker kondensvann ned på UPS-en som står rett under.	Flytting av fancoil er tatt med under punkt 350. For øvrig normalt vedlikehold og oppgradering av nødstrømsanlegg etter endt levetid.	4.20 4.21		1	3	3	1	3	21	2025	800 000	640 000	160 000	0

Bilde nr. 4.20  
Batteribank for UPS

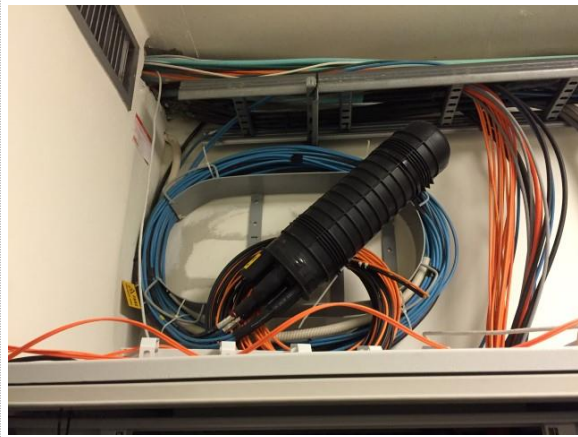
Bilde nr. 5.01  
Spredenett Cat 5e
