# Rådhuset i Bergen

## Betongfasadene Tilstand og mulige tiltak

Utført mellom høsten 2014 og våren 2015

Dato 08. juni 2015  
Revidert 08.07.2015

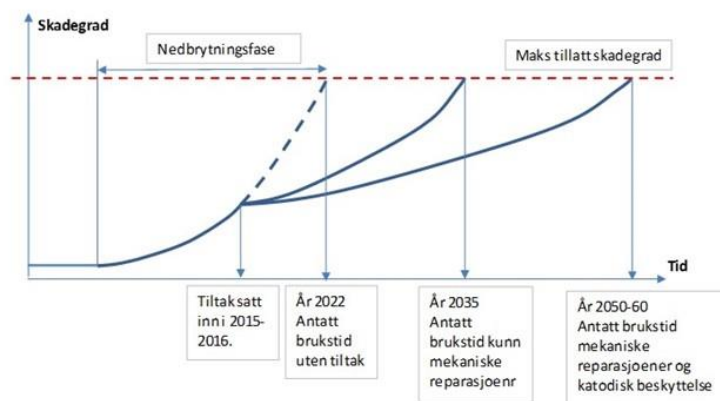
Skissen under kan illustrere forventet skadeutvikling med ulike tiltak eller mangel på tiltak.

Skissen over antyder at brukstiden for søylene kan settes til fram til 2022. Dette forutsetter at en sikrer de største enkeltskadene før dette.

En kan utføre omfattende mekaniske reparasjoner langs søylene og derved kunne anta en brukstid fra til ca. 2035. Det vil da trolig igjen være til dels omfattende korrosjonsskader og nye tiltak må settes inn.

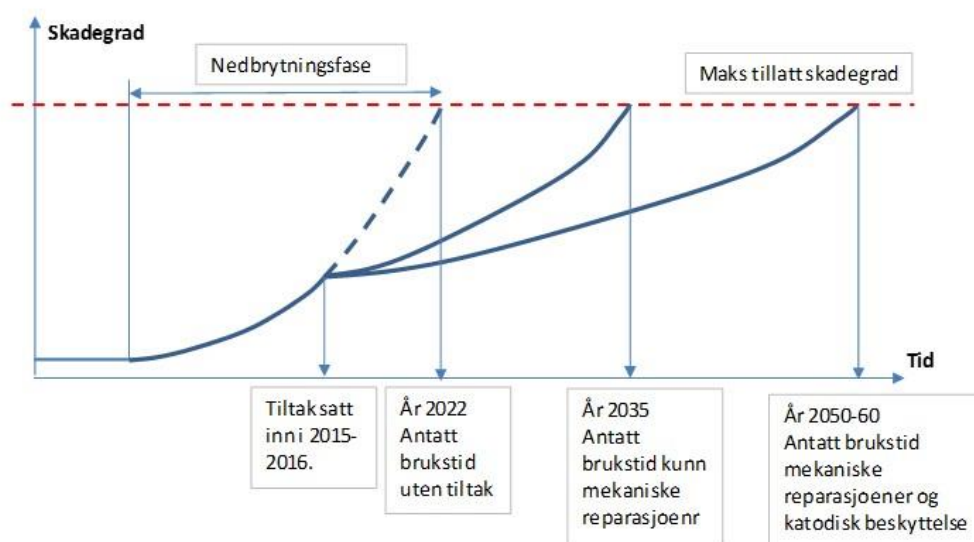
## Skisse 1

Skissen illustrerer antatt videre nedbrytning av fasadesøylene ved ulike senario.

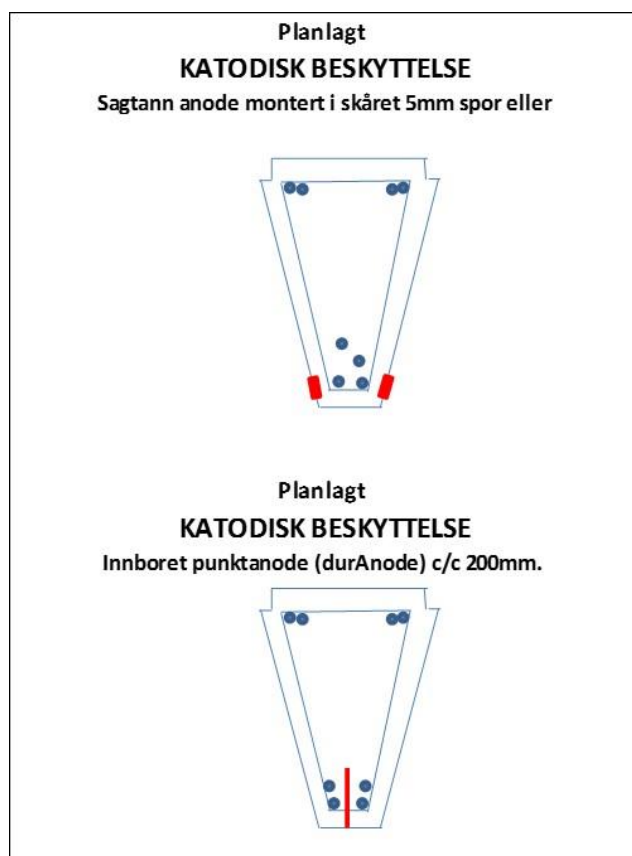
Planlagt plassering armering i søyleverrsnittet og planlagt plassering av anodene er vist i skissene under.

Når vi kom opp på stillaset og fikk avdekket at armering ofte ligger vilkårlig plassert i søyleverrsnittet, måtte vi revurdere anodeplassering. Det viste seg at armeringen i ytre del av søylene ikke var plassert som vist på tegning, spesielt ikke i omfangssoner ved etasjeskillene.

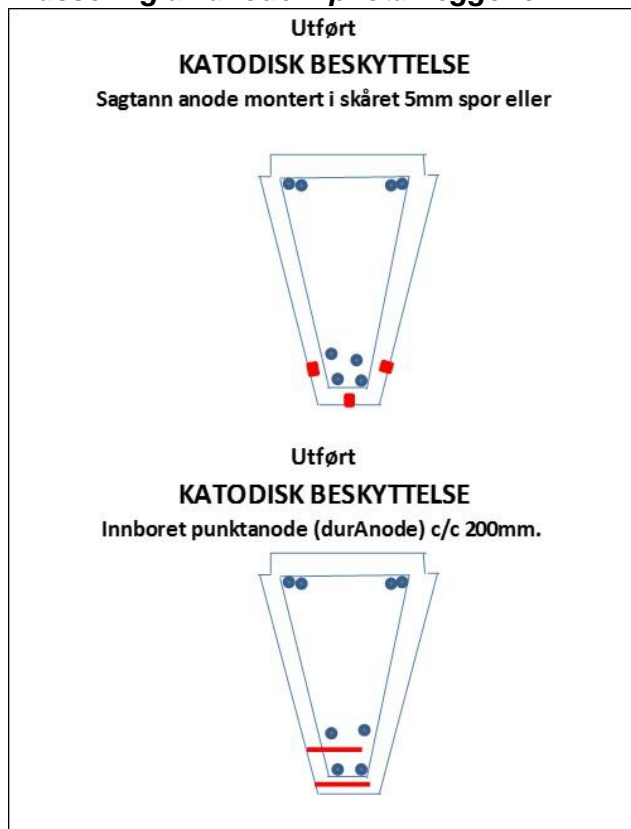
### **Plassering av anoder i pilotanleggene.**

Det viste seg at det ikke var mulig å bore  $\varnothing 12\text{mm}$  huller inn fra fronten for å montere durAnoder som ville dekke også bølgearmeringen lenger inn mot vindusfeltet. DurAnodene måtte monteres fra siden som vist på skissen under og sagtann anoder ble montert på 3 sider i stedet for 2.

Den innbøyde hovedarmeringen i søylen fører til at en stedvis finner vertikal armering langt inne i søylene. Dette gjør at anodehullene for durAnoder må kontrolleres med hullcovermeter slik at anoder ikke kommer i kontakt med armeringen og lager overledning.

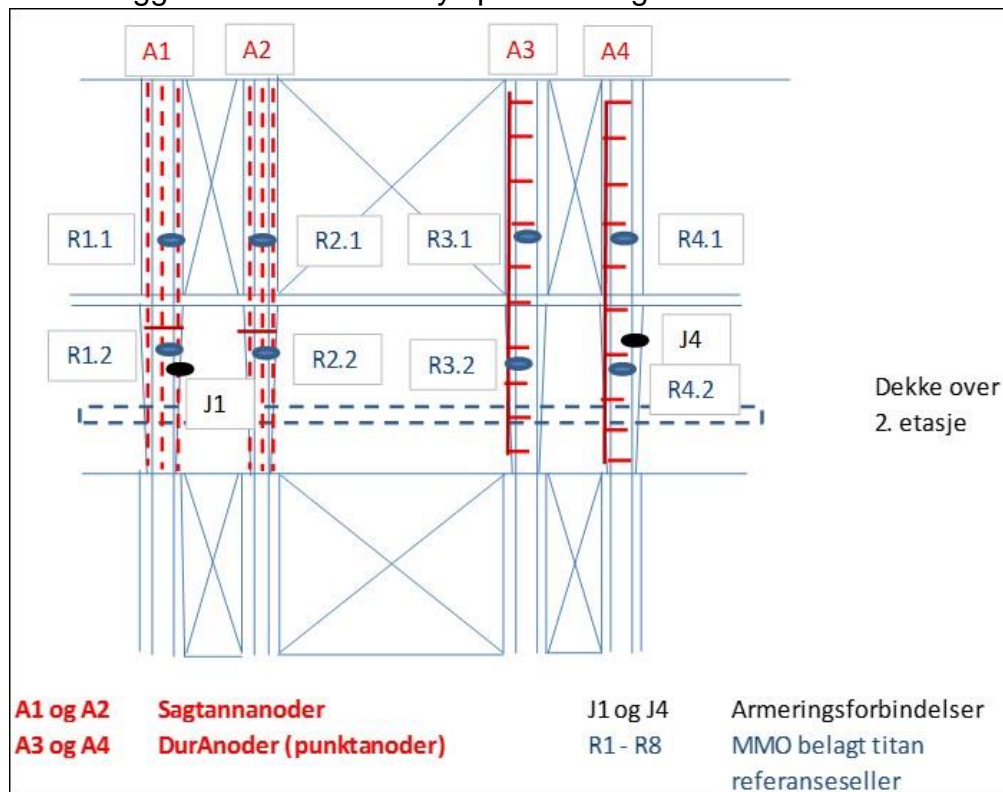
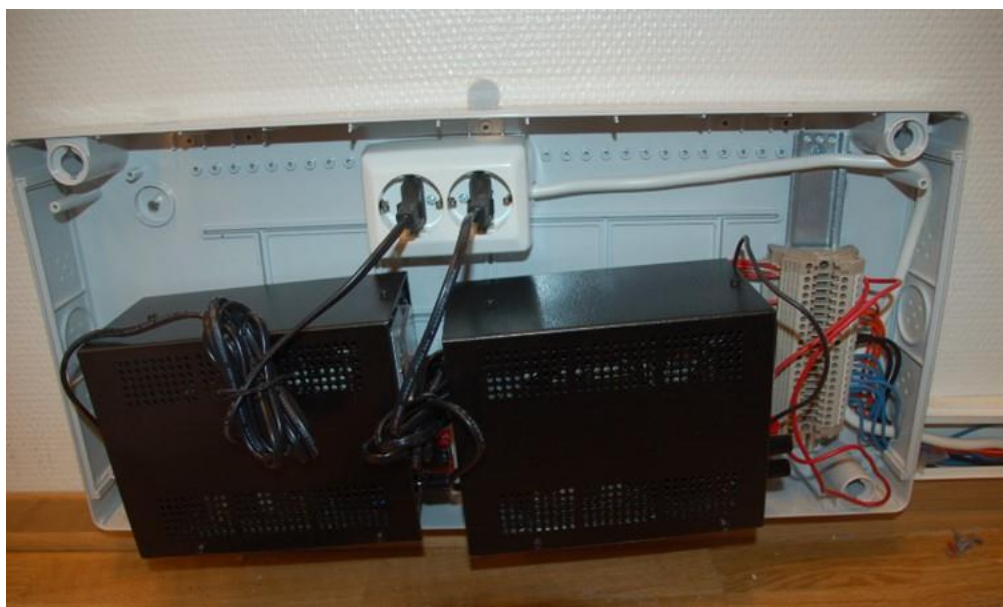
### Anodesoner og plassering av referanseceller i pilotanleggene for Katodisk beskyttelse.

Pilotanleggene er montert i søyleparene 6 og 7 i området utenfor 3. etasje mot sør.

Bildet viser koblingskapet som er plassert under en kontorpult i 3. etasje. Bildet viser 2 likeretter som gir strøm til hhv anodesone 1 og 2, og til 3 og 4. På rekkeklemmen til høyre er alle kablene fra utsiden ført inn. Strømmen til de 4 anodesonene A1 til A4 er ført over 100 Ohm motstander. Ved å måle spenningsfallet over disse, kan en finne strømmen som går til hver sone.

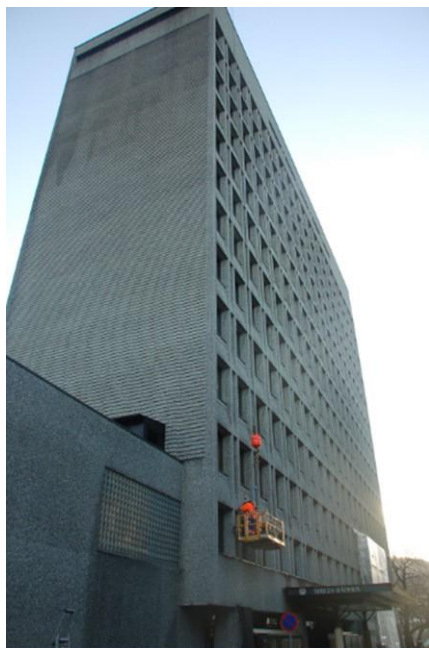
Bilde 1 Bilde viser nordfasaden

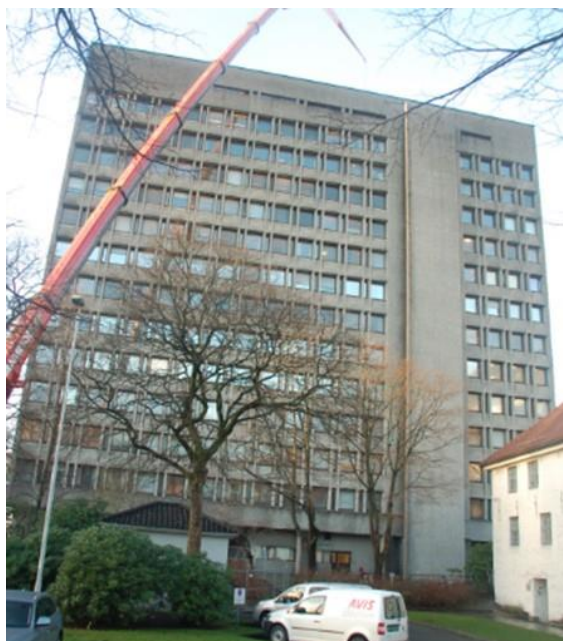
Når vi så ser på bilde 2 som viser at sementen som ligger inn mot steinene i sementen ofte er karbonatisert, vil det fort oppstå korrosjon på de delene av armering som ligger inn mot slike steiner og små mengder kloridioner vil akselerere korrosjonen. Kloridioner trenger vanligvis inn i betongoverdekningen med jevnt økende verdier innover fra overflaten. I dette

Bilde 2 Bildet viser sørfasaden

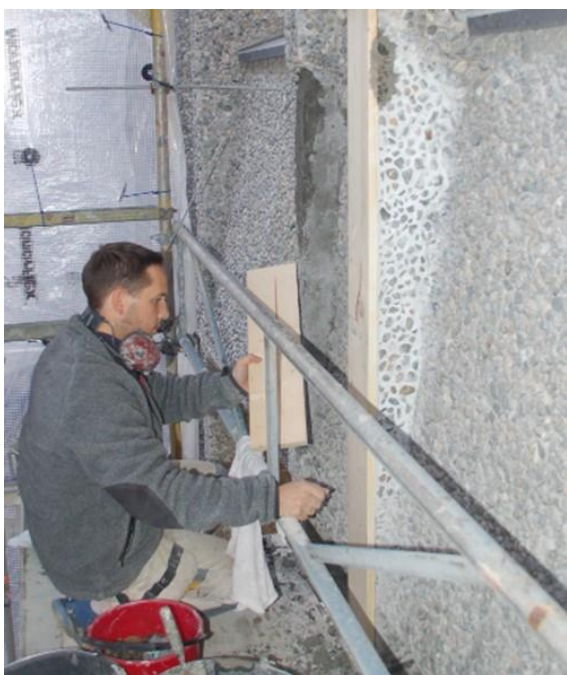
Bilde 9 Bildet viser oppbygging av nye overflate ved første forsøk. Forskaling mot eksisterende overflate vil bli flukte med denne overflaten. Forskalingen langs ytterkant av søyle kan brukes som rettesnor for reparasjoner på sidene og for ilegging av overflatestein på sidene. Når forskalingen ytterst fjernes, må en fjerne mørtel langs hjørnene slik at en kan legge inn mørtel i forkant og sette inn stein. Steinene skal så flukte med eksisterende overflate.

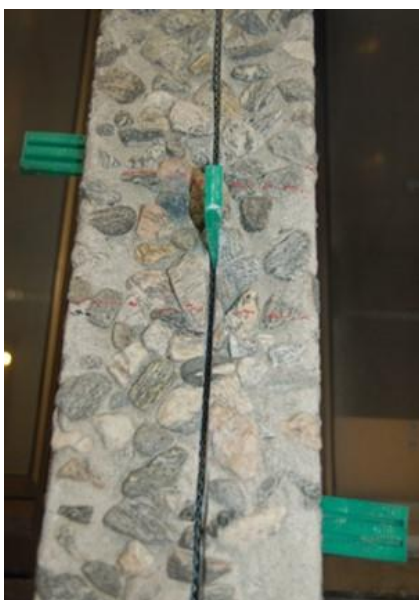
Bilde 11 Viser sagtann anode innlagt i skårede spor i forkant og på hver side av søyle. Det brukes små kiler for å holde sagtann anoden på plass inne i sporet.

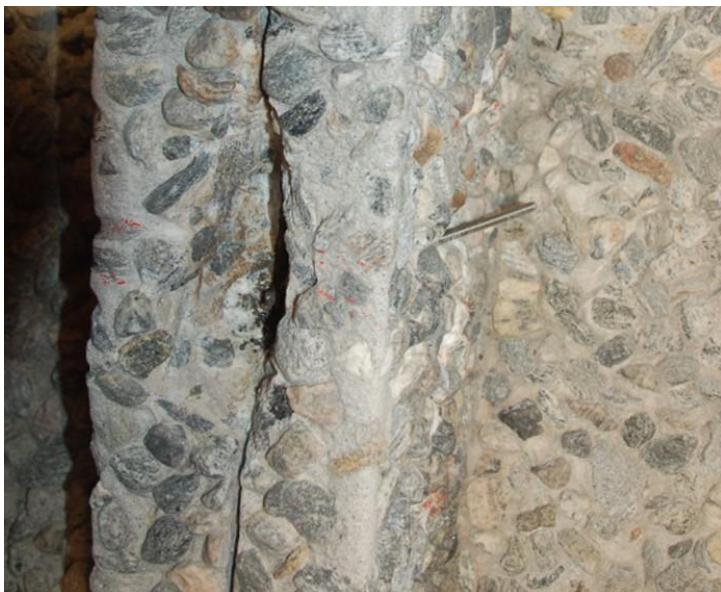
Bilde 12 Armeringsforbindelse. For å få tilførselskabel til armeringsforbindelse inn i hjørne mellom søyle og brystning, ble det boret et skrått hull fra forkant søyle, litt til siden av en bøyle og skrått inn mot innerhjørne. Gjengestag ble så stukket gjennom hullet og sveiset til bøylene i forkant søyle. Deretter kuttet gjengestaget og kabel festes til gjengestag med kabelsko. Kable kan så legges i skrått spor inne i hjørne.

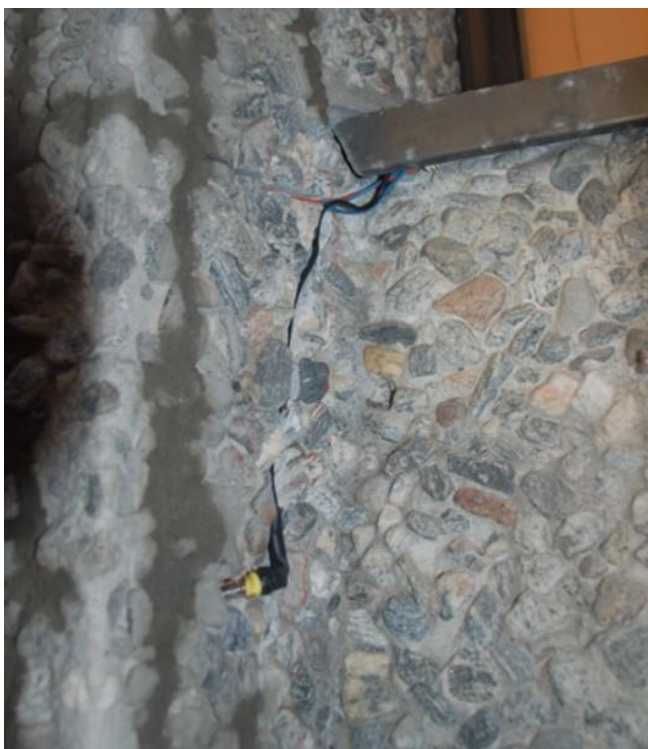
Bildet 13 Viser kabelsko beskyttet med krympestrømpe med lim før i støping for å skjule armeringsforbindelsen.

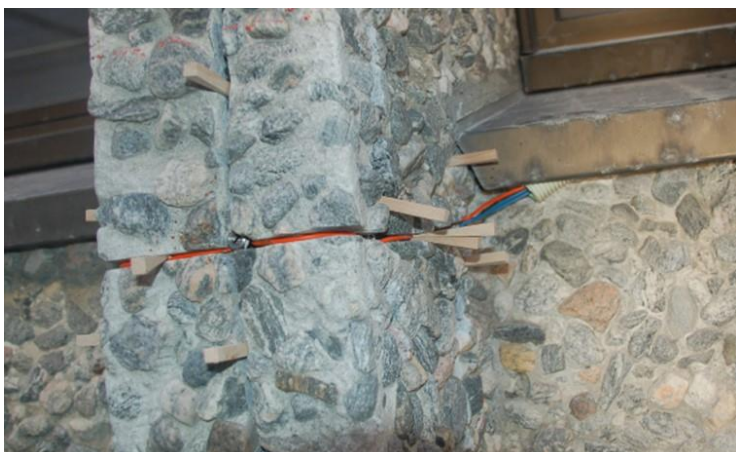
Bilde 14 Bildet viser orange tillederkabel til de 3 sagtann anodene. Tillederkabelen, en  $\varnothing 1,2\text{mm}$  isolert titantråd, legges i skårne spor i betongoverflaten. Sammenføyningen mellom anode og titantråd er en mekanisk forbindelse laget i titan der en teiter i mutter som presser tråden mot sagtann anoden. NB En må huske at forbindelser og tilledertråder fungerer som anoder. Disse må enten isoleres fullstendig eller lages av et inert materiale. (Stål, kobber, aluminium o.l. må ikke benyttes) Bildet viser også at det ble innlagt et plast, trekkerør inn under beslaget for vinduene for fremlegging av kabler. Røret må festes til betongen.

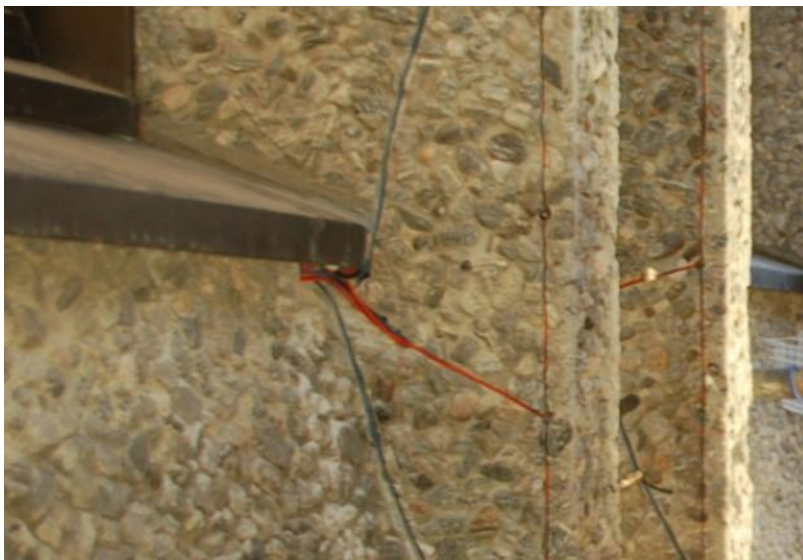
Bilde 16 Kableføring. Kabler ble lagt i trekkør under vindusbeslag. Forbi søyler ble det boret huller gjennom søylene, like under beslaget, slik at kablene kunne tres gjennom.  
For kableføring inn i bygget, ble det boret hull gjennom brystning, like under vindusbeslaget. Hullet kommet da ut på innsiden, bak vindtetting og isolasjon. Det må her legges trekkerør og så må det tettes rundt vindspærre på innsiden.

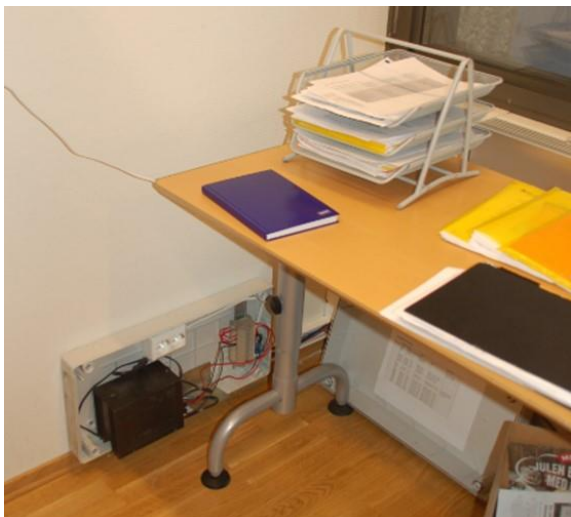
Bilde 18 Innvendige kabler og koblingsboks. Kabelene kom inn i kasse under vinduet. Kabelene ble så lagt ned mot gulvet og ut på vegg. Det ble montert et koblingsskap med innlagt 230 volt og plass til 2 stk sorte likerettere, samt rekkeklemme for armeringsforbindelser, 8 referanseller og 4 anodeforbindelser.

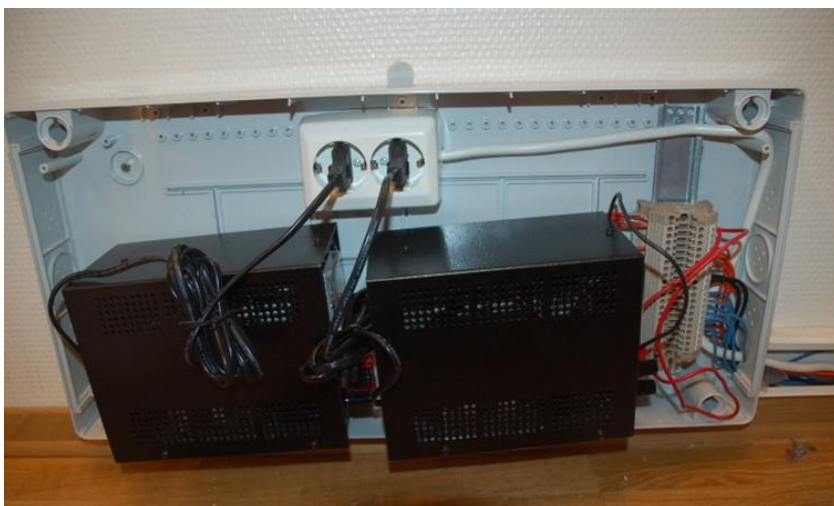
Bilde 19 Skap inne på kontor i 3 etasje. På kablene mellom øikeretter og de 4 anodekablene montert vi inn 100Ohm motstander slik at enkanmåle spenningsfallet over disse og derved kunne regne ut strømgjennomgangen til hver anodesone.  
 I dette skapet kan en utføre de nødvendige kontrollmålinger for anodesonene.  
 En kan måle- og justere spenning til anodesonene.  
 En kan måle strømgjennomgangen til hver anodesone.  
 En kan måle motstand og ledningsevne mellom anode og armering  
 En kan måle potensialforskjellen mellom referanseselle og armering.  
 En kan derved måle endring i potensiale på stålet når det setter på likestrøm mellom anode og armering.  
 En kan måle potensialendringer IR-drop og depolarisering ved å tenne og slukke for strømmen på likeretterne.
