Tromsø kommune - Vann og Avløp

Nordtromsøya Høydebasseng

Overføringsledning - lekkasje

Oppsummering

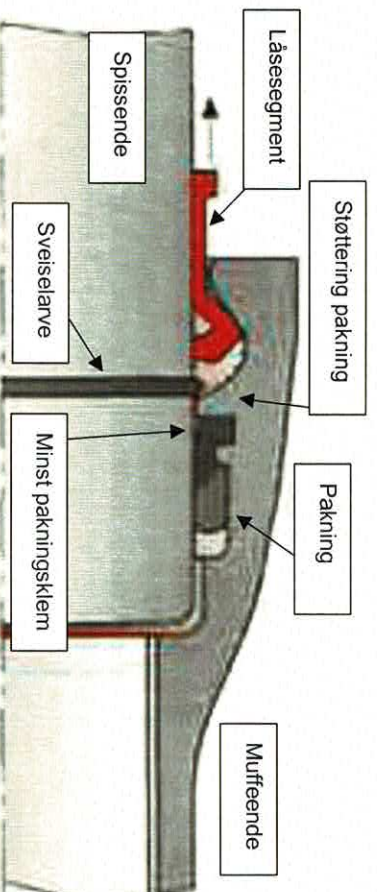
Muffekobling 1 ble innspisert først. Se Figur 2 for en snitt-tegning gjennom en strekkfast muffekobling med låsesegmenter, tilsvarende muffekoblingen til SMS med SK-segmenter.

Figur 2 Snitt gjennom strekkfast muffekobling med låsesegmenter (BLS, fra Buderus/Duktus produktkatalog). Normaltilstand for muffekoblingen. Pakningen er ikke lik den som er levert.
