MILJØSANERINGSBESKRIVELSE

Det Hanseatiske museum

Finnegården 1A, Bergen

Rapport nr.: MS01	Oppdrag nr.: 97055005	Dato: 02.02.2018
Kunde: Bergen Kommune		
Det Hanseatiske museum		
<p>Sammendrag: Sweco Norge AS er engasjert av Bergen Kommune v/Etat for Utbygging (EFU) for å utarbeide en miljøsaneringsbeskrivelse for Det Hanseatiske Museum (DHM), med tanke på rehabilitering.</p> <p>Det er tatt materialprøver av blant annet gulvbelegg, maling, puss og betong, og et utvalg prøver er sendt til analyse i laboratorium. De viktigste funnene er som følger:</p> <ul style="list-style-type: none"> • Maling på betongvegg i rom 109 inneholder metaller over grensen for farlig avfall. • Bak stålplater på vegg i rom 108 er det en asbestholdig plate • Linoleumsbelegg i 2. og 3. etasje i kontordel inneholder bly over grensen for farlig avfall. • Resterende murliming, ute og inne, er lavforurenset av PCB/metaller. • Eldre vinylbelegg og vinylister inneholder ftalater over grensen for farlig avfall. <p>En del fraksjoner må på denne bakgrunn leveres som farlig avfall, og behandles deretter. Det stilles krav til håndtering, lagring, transport og levering.</p> <ul style="list-style-type: none"> • Asbestp

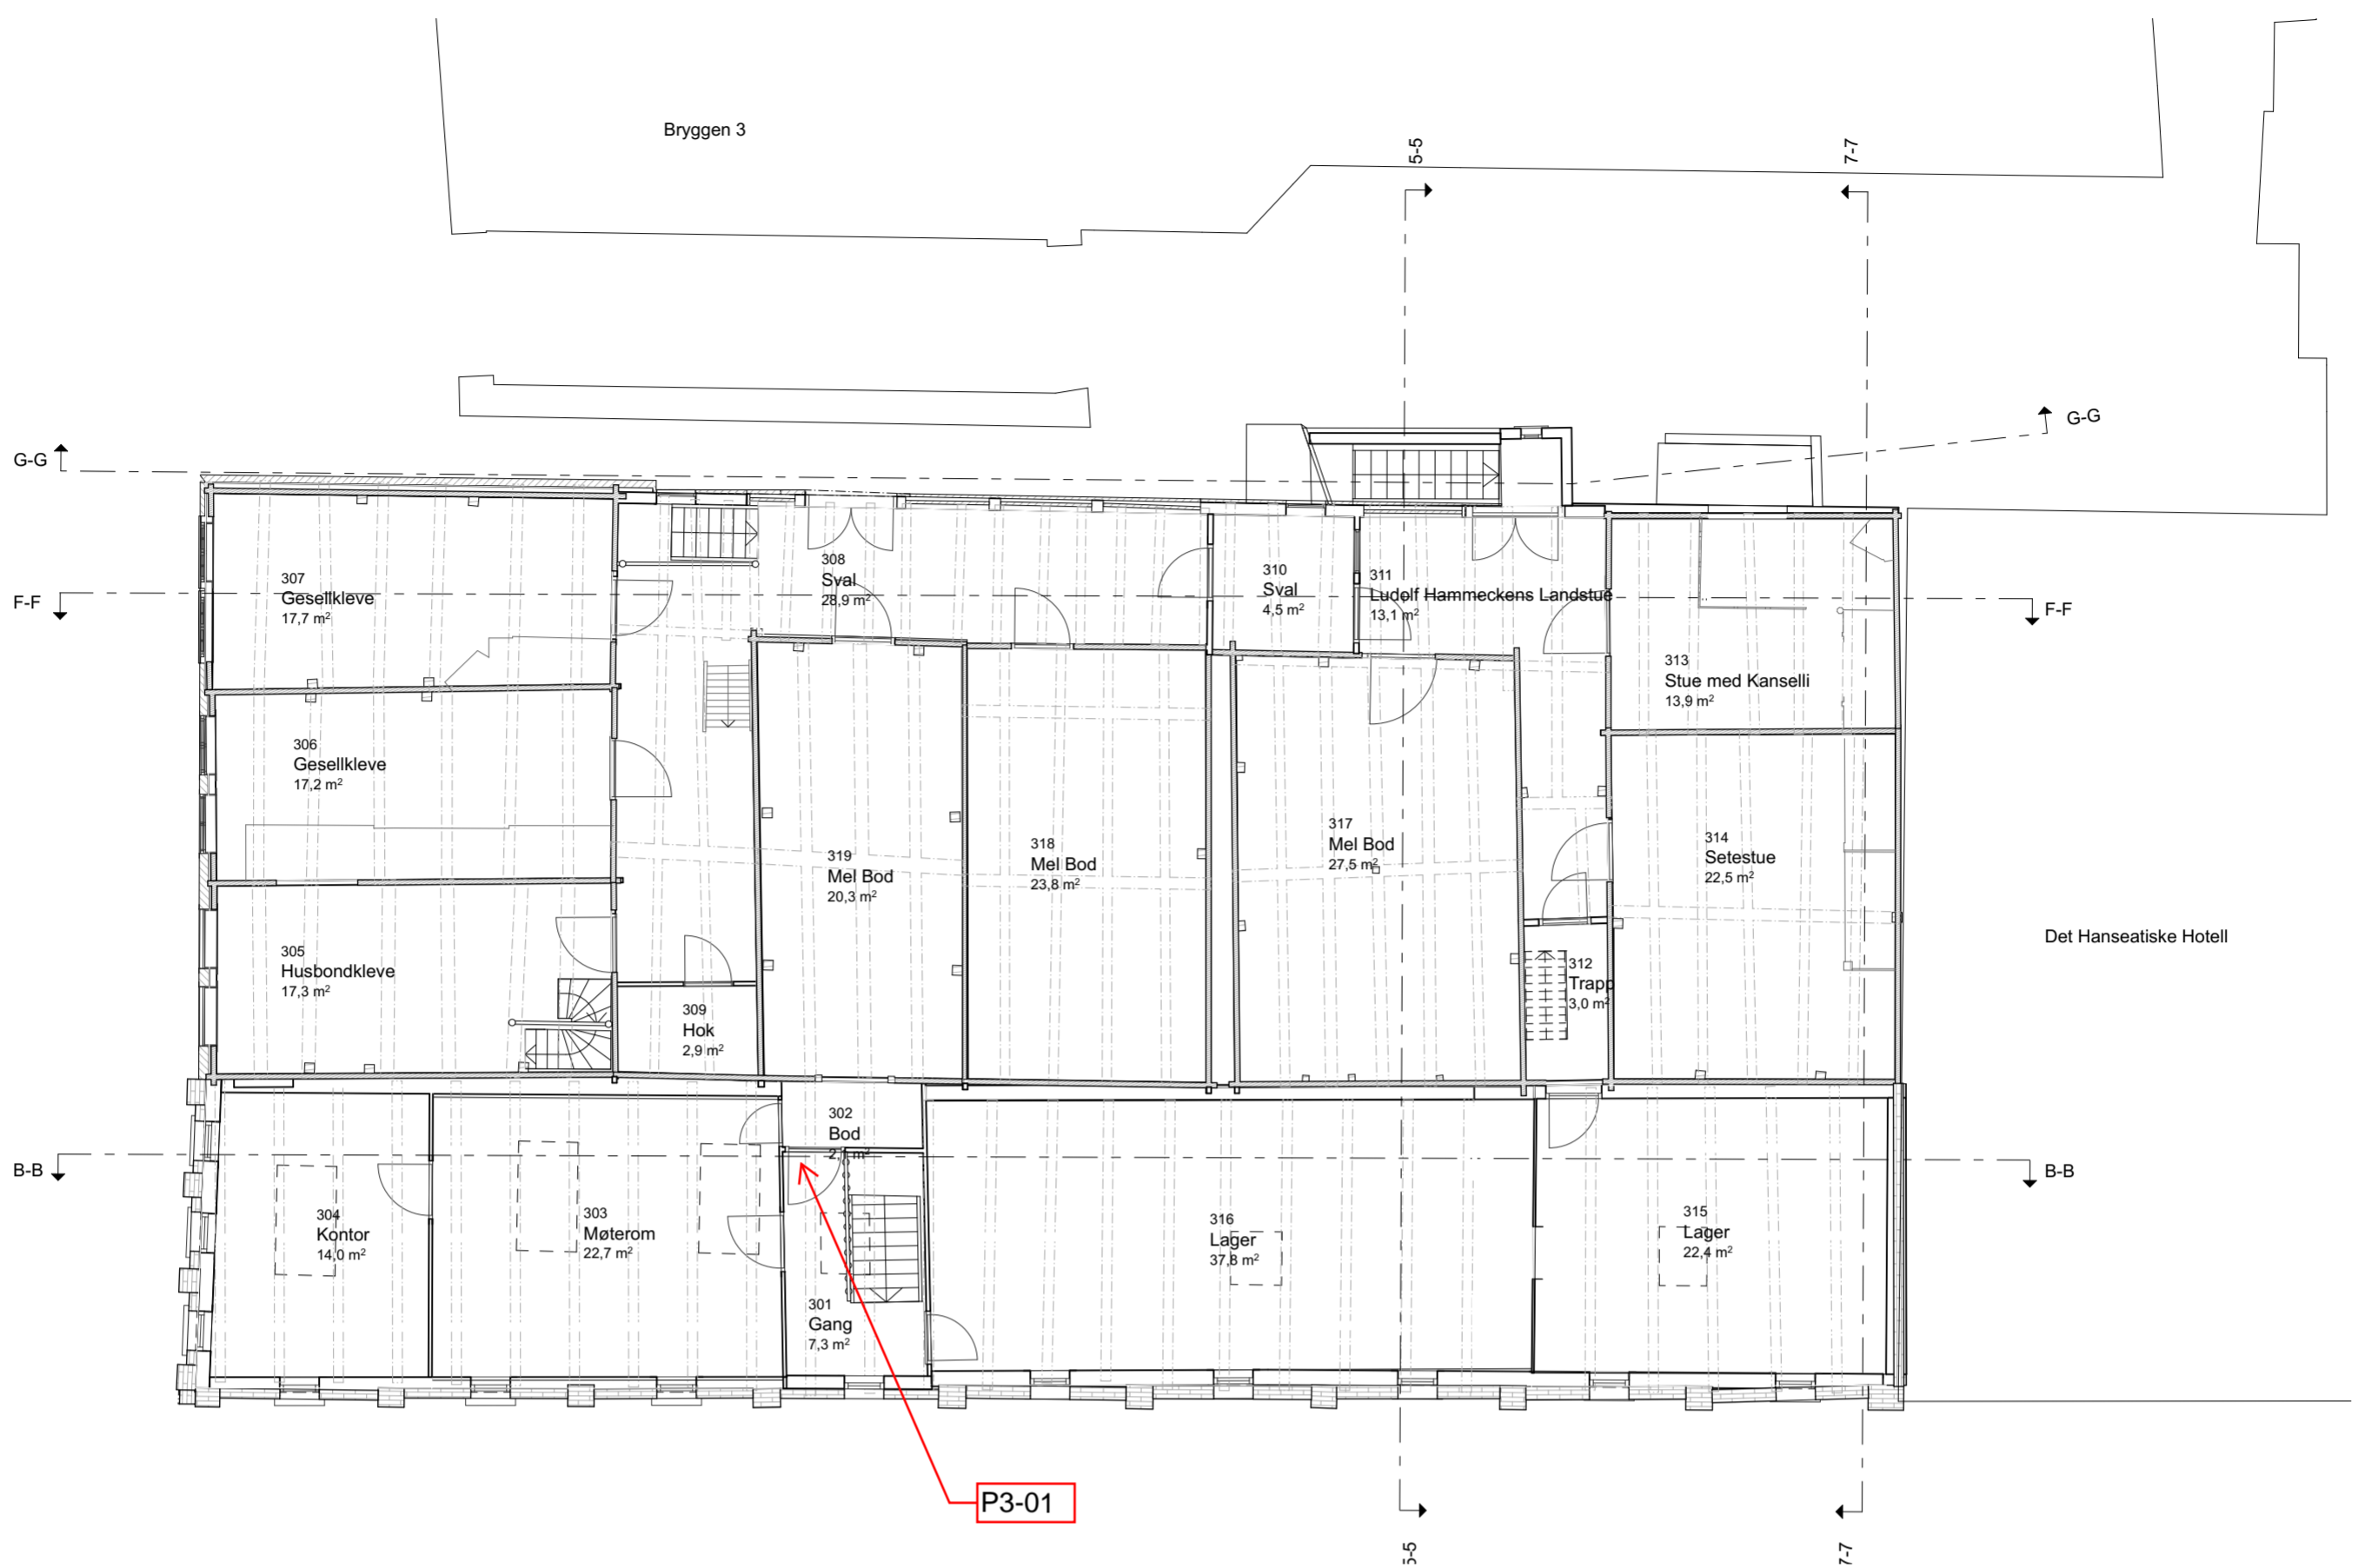
Oversikt over prøver og hva de er analysert for:
 - P3-01: Eldre linoleumsbelegg, metaller, asbest.

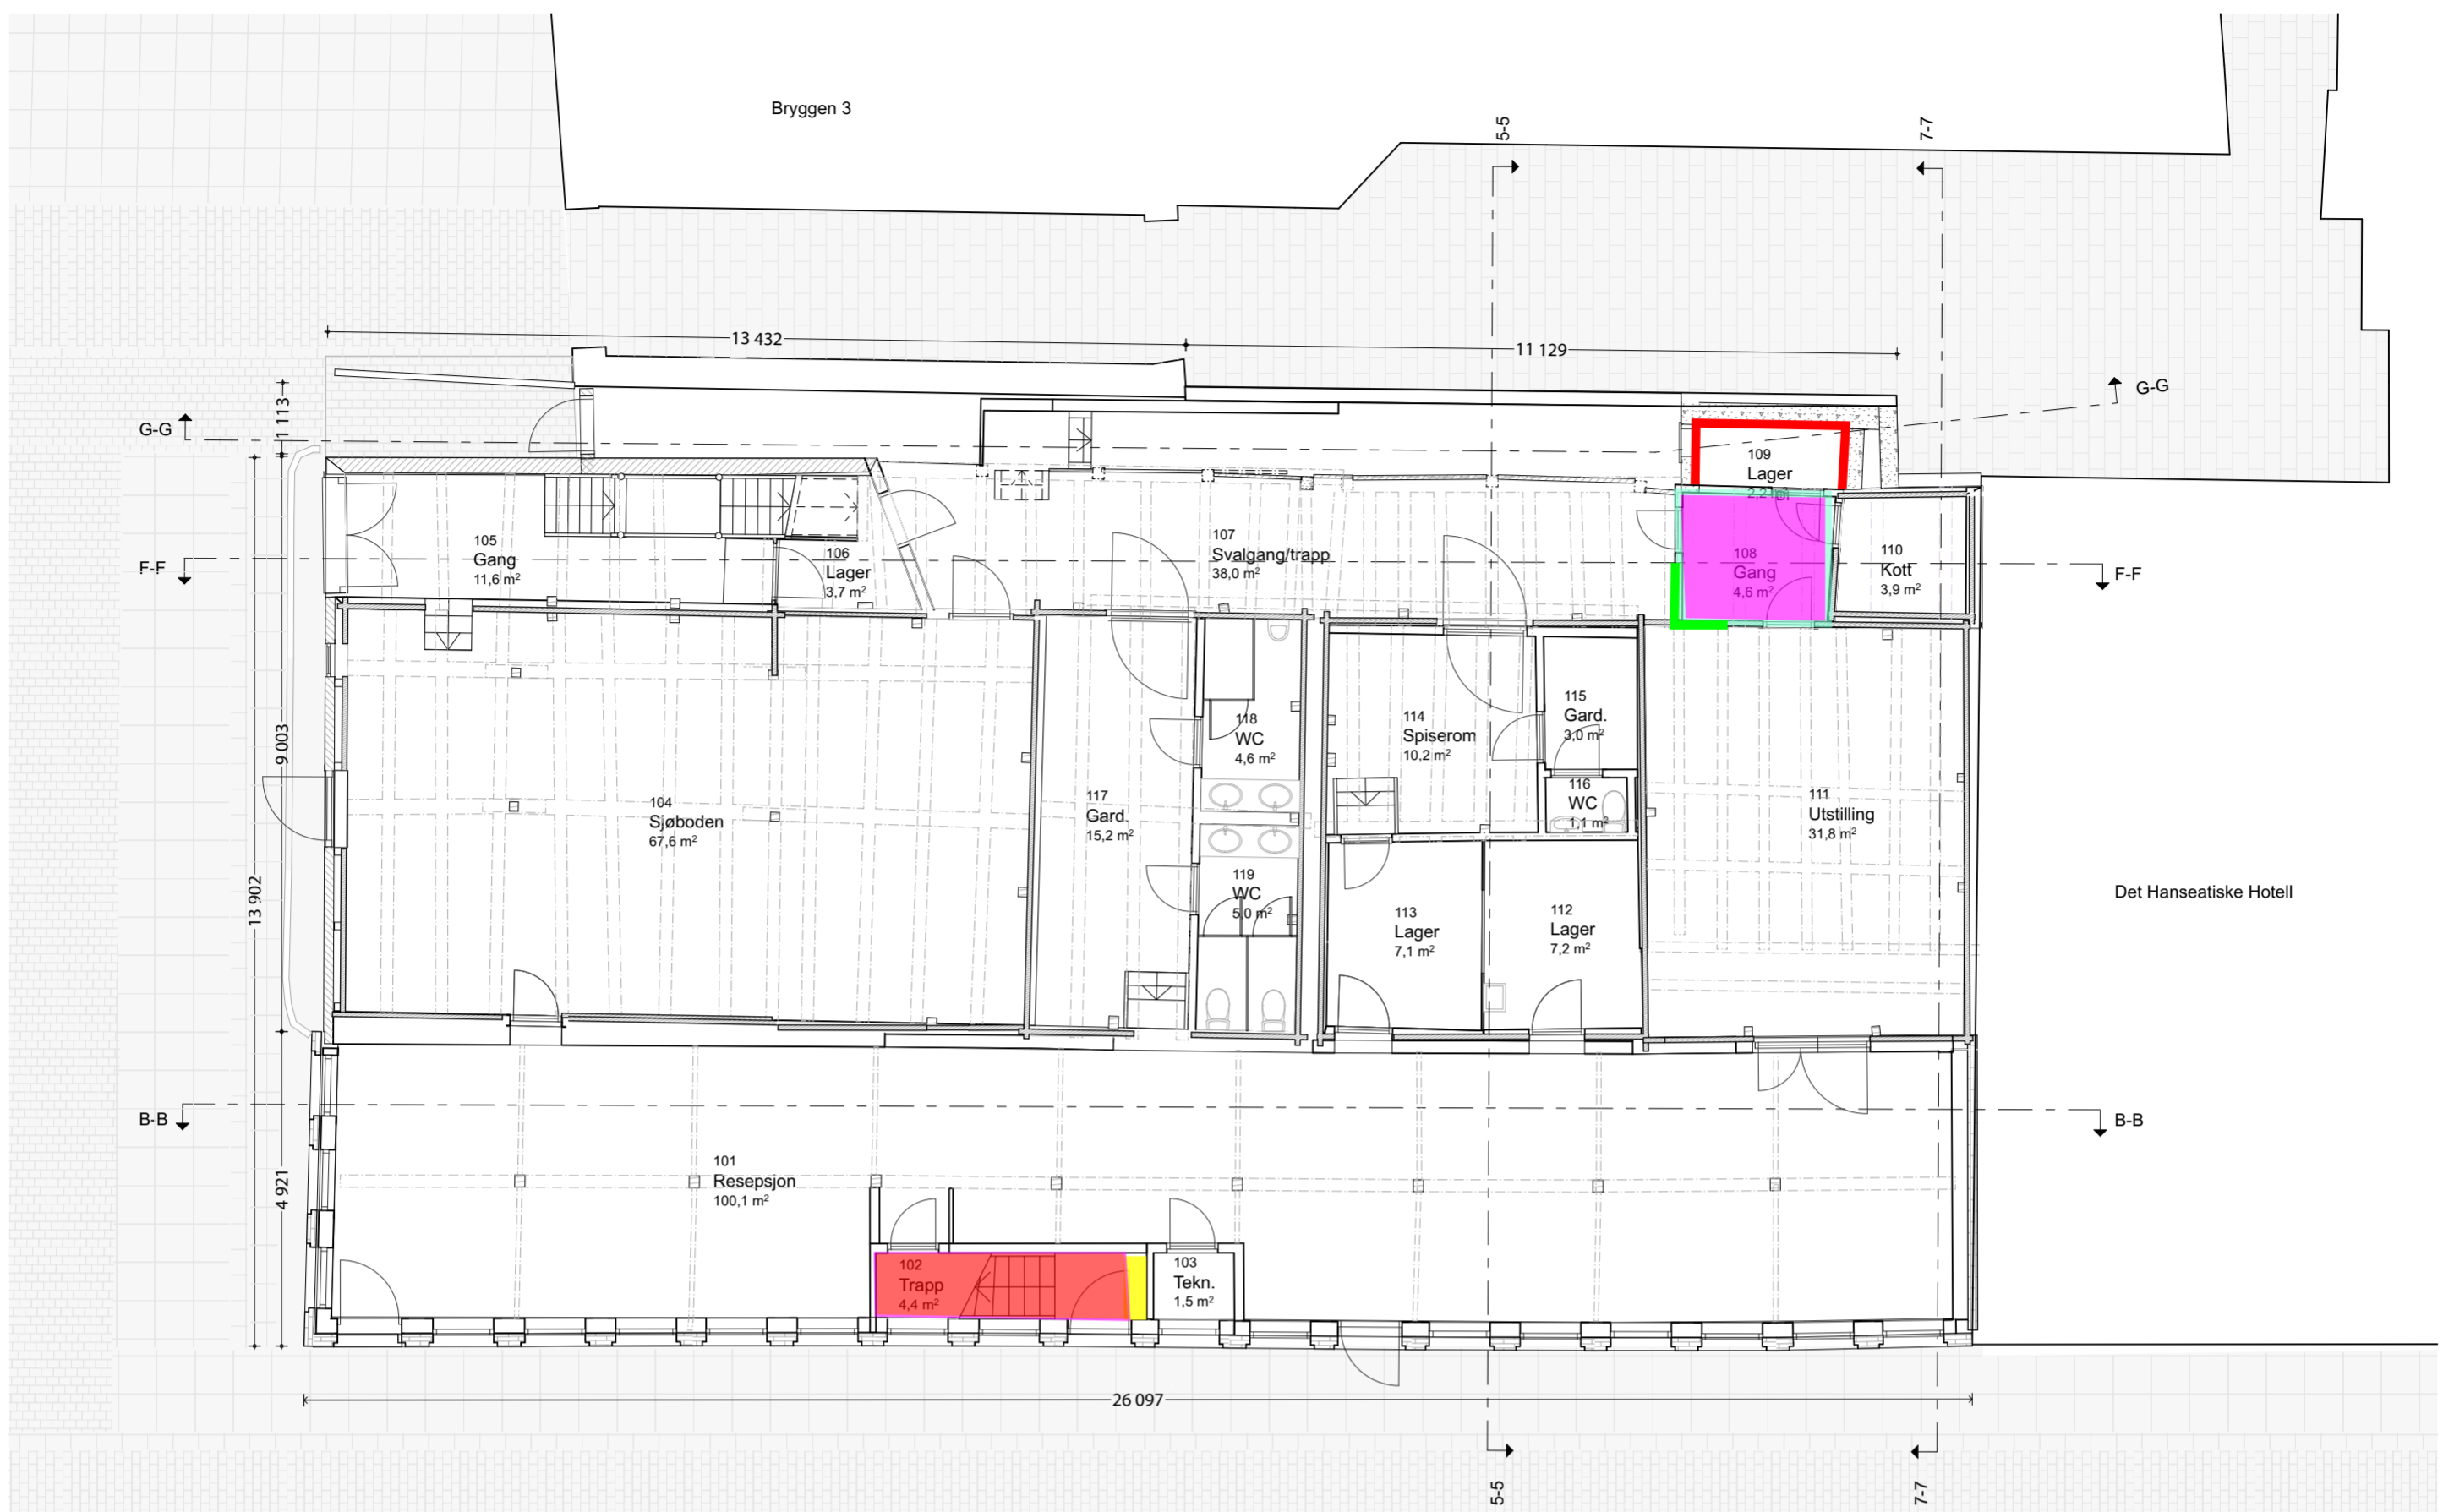
Eksisterende løsning Dagens trapp i murtasken gjør lokalet vanskelig å bruke. Bakre del av sjøboden er i liten grad del av utstillingsflyten.

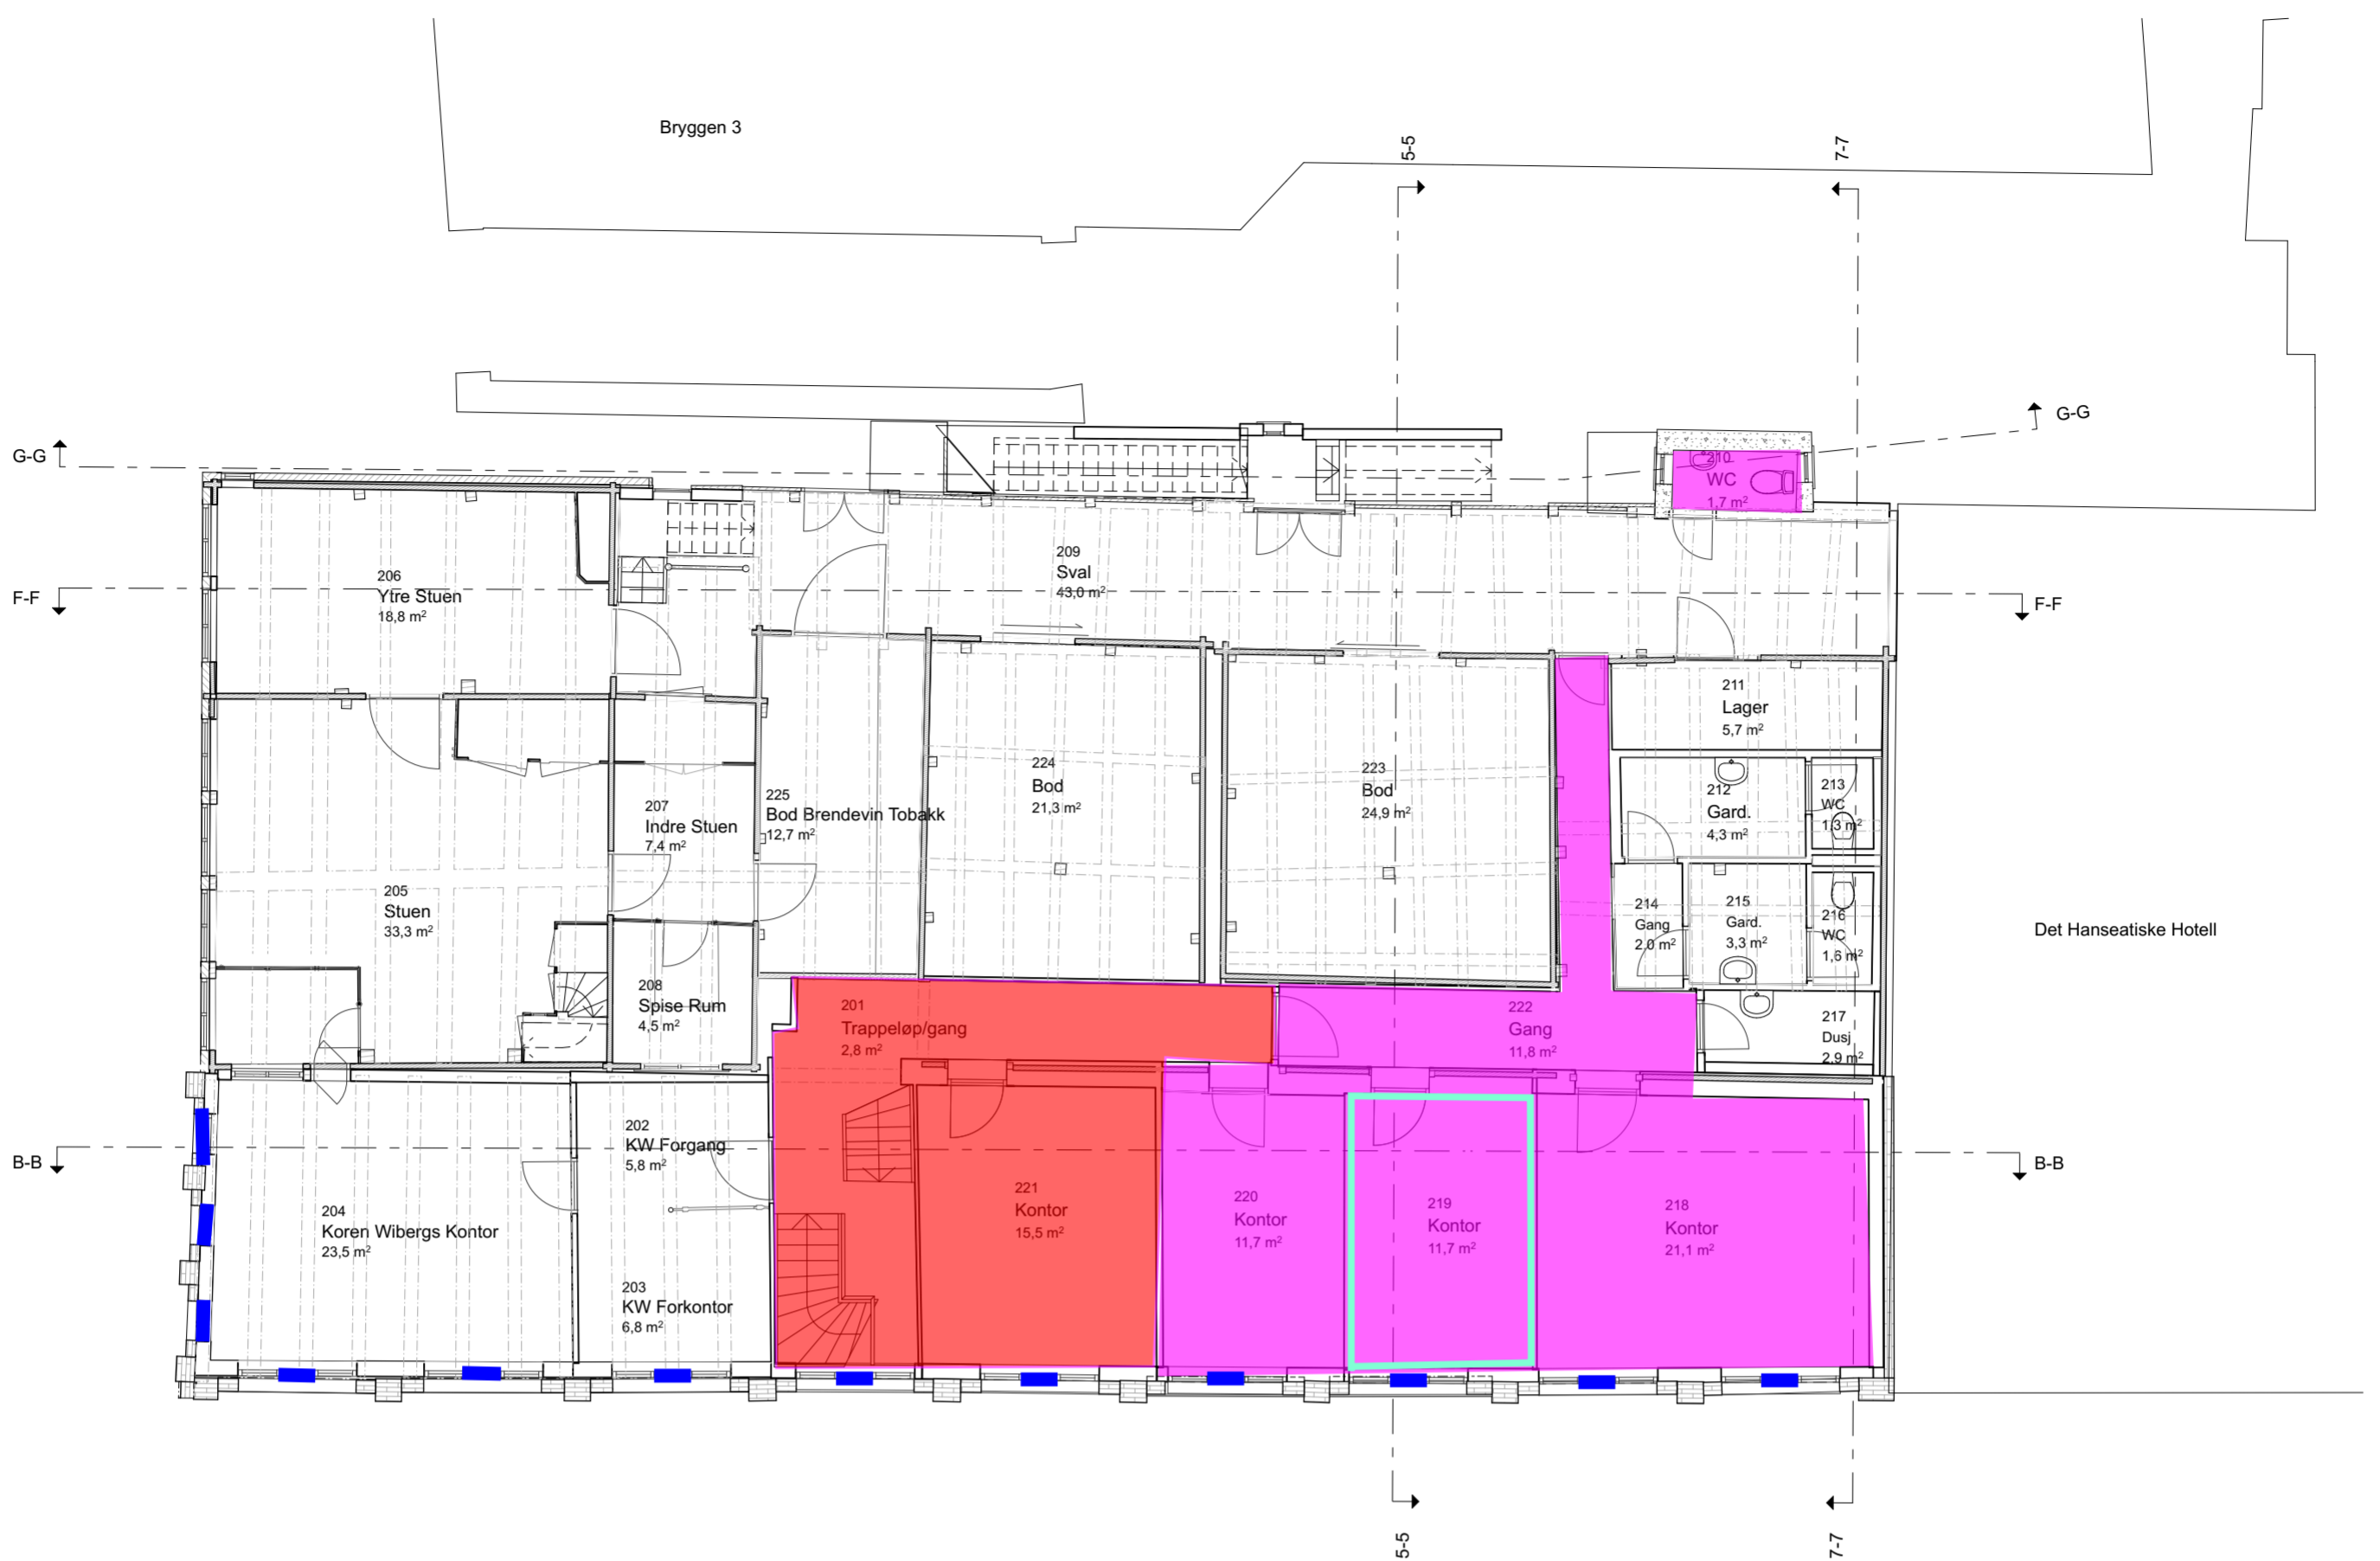
Eksisterende løsning Mye av murtasken er ikke tilgjengelig for publikum. Gamle boder med laftekasser er kappet av for intern korridor.
