# MILJØSANERINGSBESKRIVELSE

## Solør VGS avdeling Våler

<b>Rapport nr.:</b> MSB01	<b>Oppdrag nr.:</b> 56708002	<b>Dato:</b> 31.05.2018
<b>Kunde:</b> Hedmark Fylkeskommune		
<b>Solør VGS avdeling Våler</b>		
<p><b>Sammendrag:</b> Sweco Norge AS er engasjert av Hedmark Fylkeskommune v/ Fornavn Etternavn Mari-Mette T. Solheim for å utarbeide en miljøsaneringsbeskrivelse for Solør videregående skole avdeling Våler, med tanke på riving og ombygging/rehabilitering av flere bygninger.</p> <p>Bygningene er undersøkt for miljøfarlige materialer, og det er tatt materialprøver av blant annet lim under gulvbelegg, maling, avrettingsmassespuss, fugemasse og betong. Et utvalg prøver er sendt til analyse i laboratorium. Utvalget av prøver til analyse er gjort i samarbeid mellom miljøkartleggerne Erik Sandberg og Morten Martinsen. De viktigste funnene er som følger:</p> <ul style="list-style-type: none"> <li>• Veggfolie flere steder i bygningsmassen inneholder ftalater over grenseverdien for farlig avfall</li> <li>• Betong fra flere steder i bygningsmassen er lavforurenset av metaller/krom VI, og kan ikke benyttes fritt</li> <li>• Isolérglass med innhold av PCB, klorparafiner og ftalater</li> <l

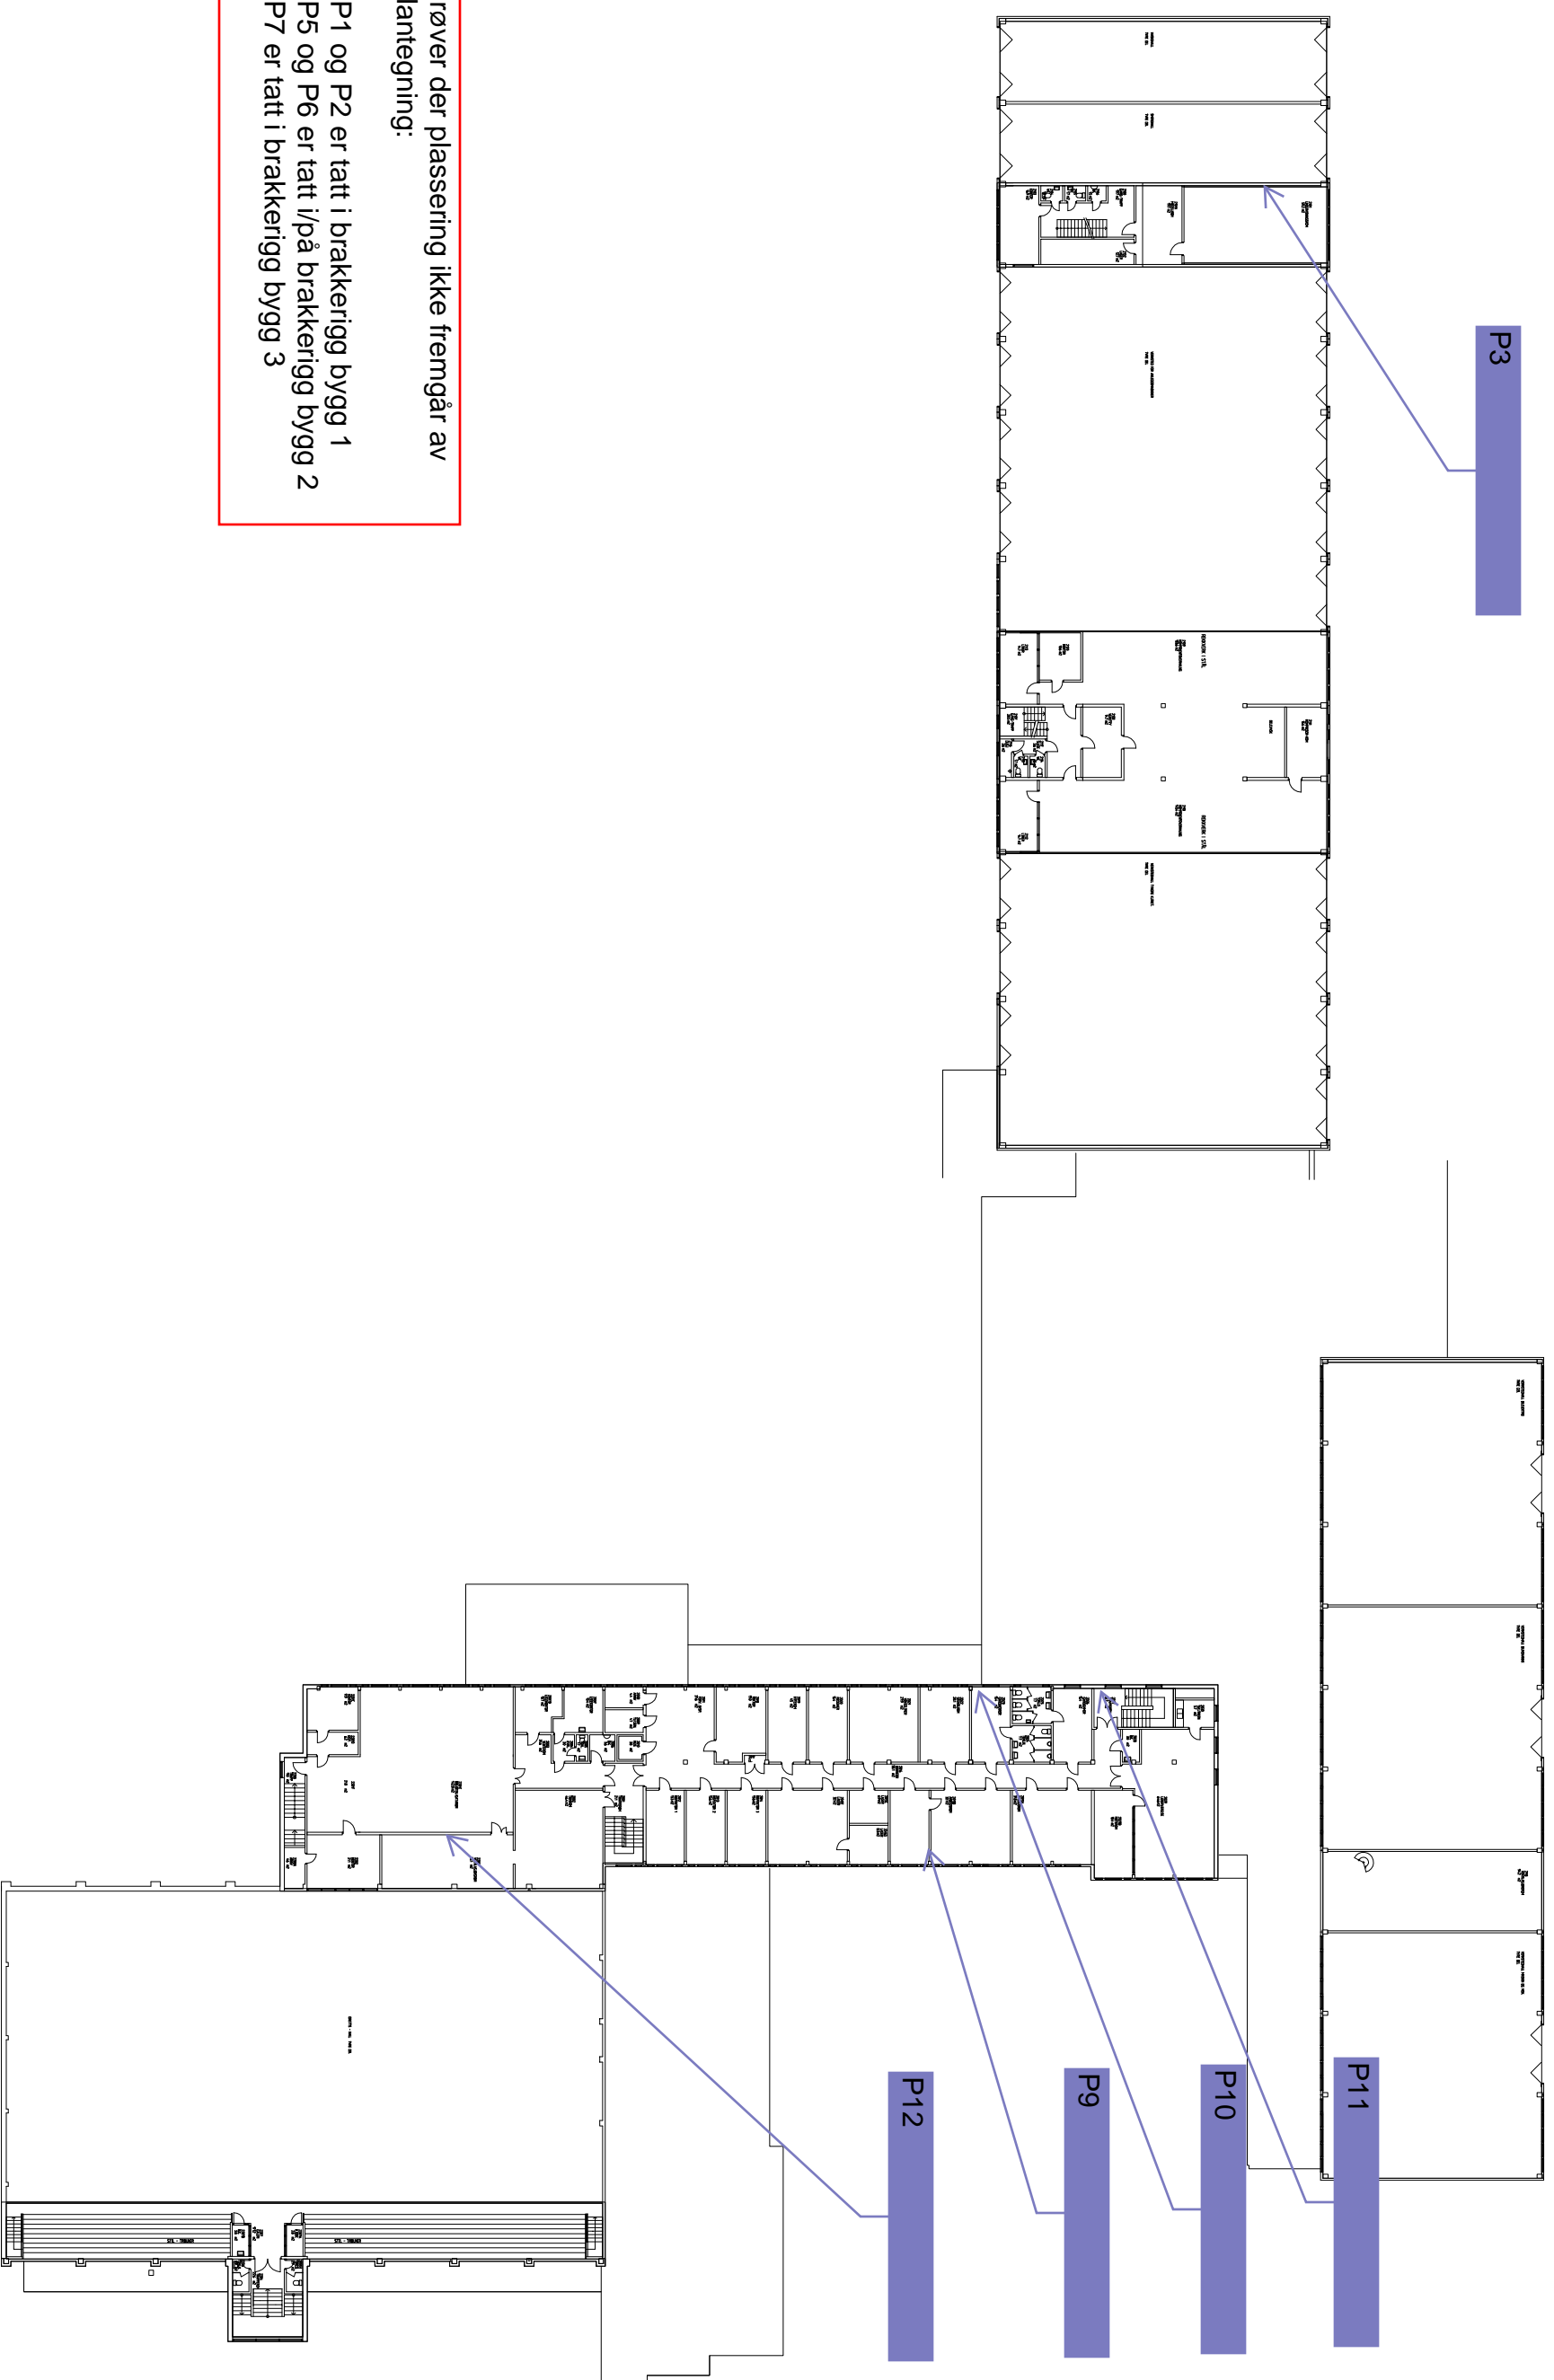
Prøver der plassering ikke fremgår av plantegning:

- P1 og P2 er tatt i brakkerigg bygg 1
- P5 og P6 er tatt i/på brakkerigg bygg 2
- P7 er tatt i brakkerigg bygg 3
