Dette bildevedlegget illustrerer noen av postene om utbedring av puss og maling av vinduer, samt restaurering av vinduer på Statsbyggs eiendom Falstad på Ekne.

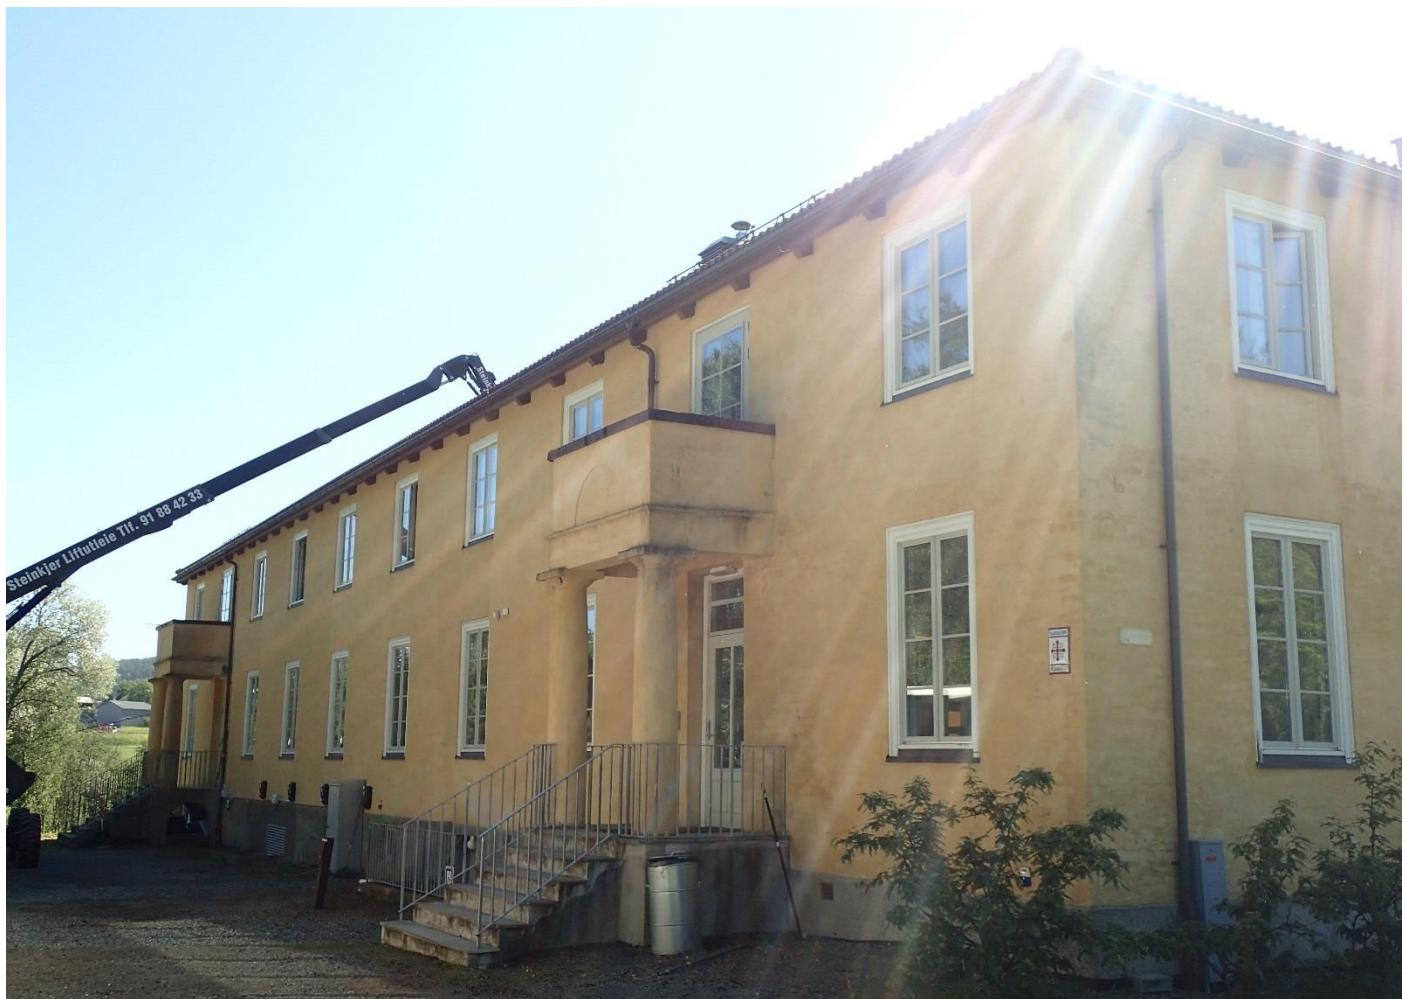
## FASADE MOT NORD

Fasade mot nord omfatter også to trappeløp med søyler og balkonger.

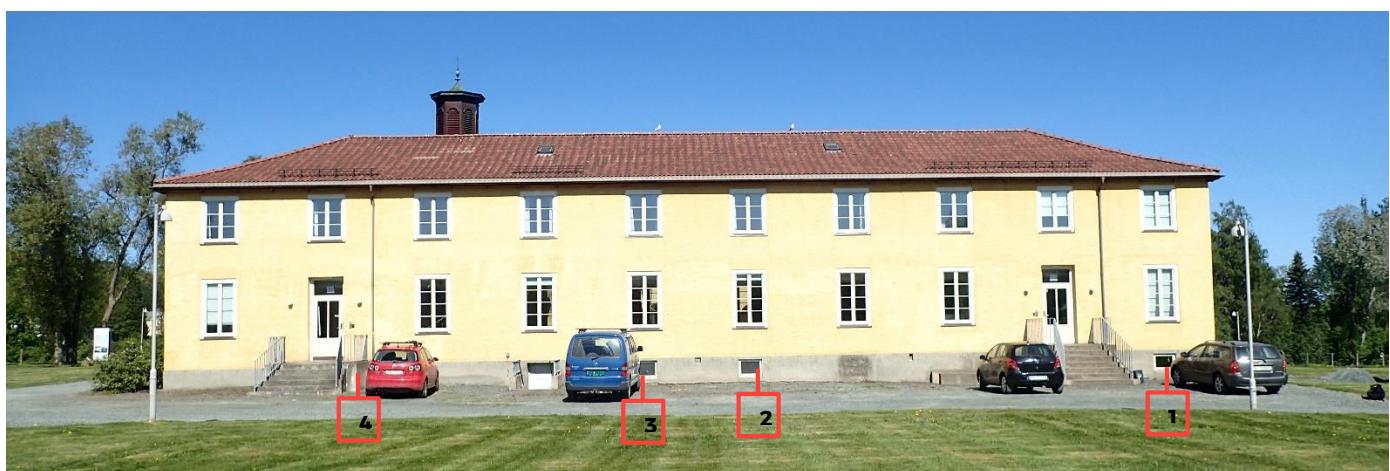
## FASADE MOT SØR

Fasade mot sør omfatter 4 kjellervindu av varierende alder, tilstand og størrelse. Ett vindu har behov for restaurering.
