Kunstsilo Kristiansand

Vurdering av eksisterende bygning –
Betongteknologiske undersøkelser

DATO / REVISJON: 15. januar 2018 / 0

DOKUMENTKODE: 20170266-OKP-RAP-001

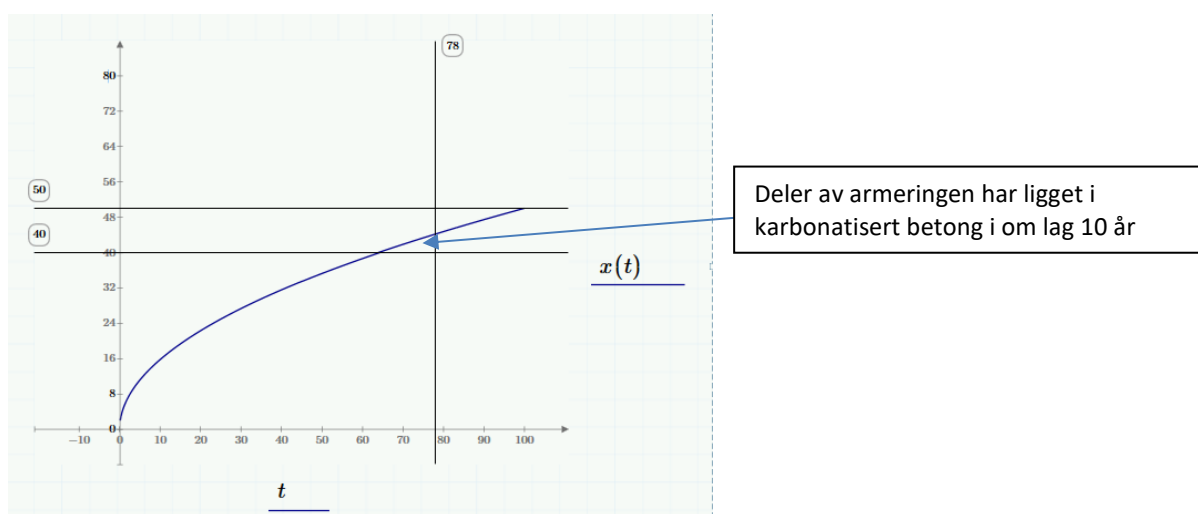
Beregningen er basert på inngangsparametre fra tilstandsundersøkelsen.

For innsiden av siloene er det gjort kun fire målinger av overdekningen, men disse sammenfaller bra med hva armeringstegningene viser, ca 50 mm +/- 10 mm. Karboniseringsdybdene som er målt viser en gjennomsnittlig verdi på ca. 40 mm, med maksimalverdier på 63 mm og med et standardavvik på 13 mm. Byggets alder ved måletidspunktet settes til 78 år. Dersom en legger til grunn at både karbonatisering og overdekning følger normalfordelingen vil dette si at om lag 20-25% av armeringen på innsiden av siloene ligger i karbonatisert betong. Dette vil øke dersom utviklingen får fortsette uten at tiltak iverksettes.
