## SKADERAPPORT

**Skadenummer:** 294266  
**Skadedato:** 01.08.2018  
**Skadetype:** Brann  
**Rapportnummer:** 20170477

**Eiend.betegnelse:** Bolighus med flere leiligheter  
**Adresse:** Gyldenprisveien 9, 5056 BERGEN  
**Kommune:** 1201 BERGEN KOMMUNE

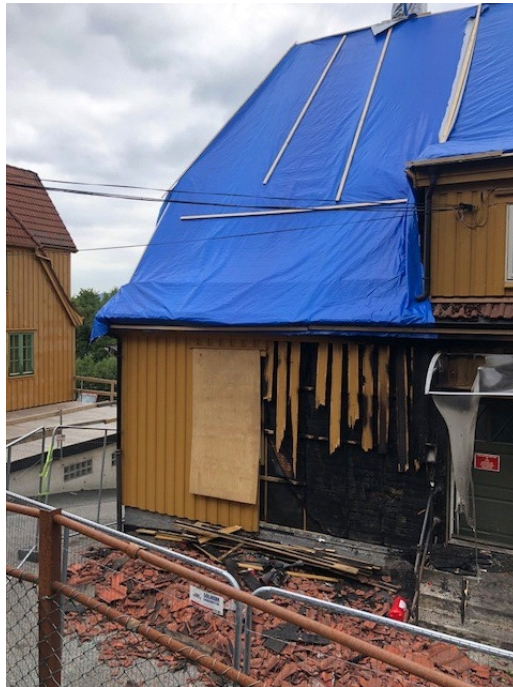
**Skadeårsak:** Det ble ved befaring registrert at brannen har startet på utsiden av boligen, til venstre for inngangspartiet.  
Det stod i følge bestyrer ved BTS (botreningscenteret) noen søppelspann inn til ytterveggen i dette området hvor brannen mest trolig har startet i et av søppelspannene.  
Brannen har "klatret" opp langs ytterveggen og videre opp i takkonstruksjonen, hvor den har sprett seg ut på hver side av arken, som står plassert like over inngangspartiet. Videre har det brent opp i møtet i hver ende av takkonstruksjonen i området hvor hovedtaket går imot halvvalmene.  
Innvendig på kaldtloftet blir det registrert store skader i sperrekonstruksjonen rundt halvvalmene, samt sot og vannskader. I 2 og 1 etasje er det store vannskader, og bygningen fremstår som den har "druknet i vann. Likedan er gipshimlingen i kjelleren også godt oppfuktet.

Årsaken til skadene skyldes brann.
