Prosjekt: Goma barneskole - fasaderehabilitering					Side 01-1
Kapittel: 01 Rigging og drift av byggeplass, fors. og sikker. for byggeoppdrag					
Postnr	NS-kode/Firmakode/Spesifikasjon	Enh.	Mengde	Pris	Sum
<b>01</b>	<b><u>Rigging og drift av byggeplass, fors. og sikker. for byggeoppdrag</u></b>				
<b>01.1</b>	<b>GENERELT</b>  Her medtas komplette kostnader for forsikringer, sikkerhetsstillelse, rigg og drift av byggeplass, inkludert nødvendige stillaser, tildekkinger, heisanordninger etc. i forbindelse med rehabilitering av østfasaden ved Goma barneskole i Kristiansund.				
<b>01.2</b>	<b>AV1.1A ETABLERING AV BYGGE- ELLER ANLEGGSPASS FOR EGET KONTRAKTARBEID</b> Rund sum <i>Lokalisering:</i> Goma barneskole <i>Andre krav:</i>  a) Omfang og prisgrunnlag  Prisen inkluderer følgende ytelser: AB: Forsikringer AE: Sikkerhetsstillelse AJ: Planlegging av kontraktsarbeidet AK: Tilrigging av bygge og anleggsplassen  Det skal medtas byggeplassgjerde uten adgangskontroll, men med låsbar port/åpning. Dette for å forhindre atkomst til byggeplassen.	RS

Prosjekt: Goma barneskole - fasaderehabilitering					Side 02-1
Kapittel: 02 Forberedende arbeider					
Postnr	NS-kode/Firmakode/Spesifikasjon	E

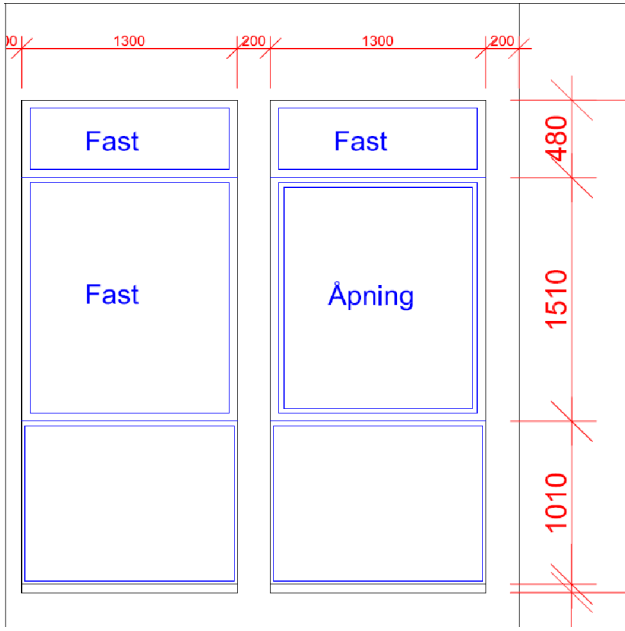
Postnr	NS-kode/Firmakode/Spesifikasjon	Enh.	Mengde	Pris	Sum
02.3	<p><b>CD2.2243166A</b>  <b>FJERNING AV BYGNINGSDEL - ANTALL</b>            Antall  <b>Bygningsdel:</b> Vindu  <b>Stoff:</b> Polyklorerte bifenyler (PCB)  <i>Lokalisering:</i> Alle vinduer, nordfasade.  <i>Tilgjengelighet:</i> Fra bakkeplan og stillas.  <i>Bygningsdel, spesifisert:</i> Vinduer.  <i>Stoff, spesifisert:</i> PCB  <i>Over grenseverdien for farlig avfall:</i> Nei  <i>Konsentrasjon:</i> Ukjent  <i>EAL-kode:</i> Ukjent  <i>Avfallsstoffnummer:</i> Ukjent  <i>Utførelsesmetode:</i> Valgfritt  <i>Andre krav:</i></p> <p>a) Omfang og prisgrunnlag            Komplette pris for å demontere og fjerne vindu. Trevinduer trolig fra ca. 1974.</p>

<p>PCB-holdige isolerglassruter var svært vanlige i 1960- og 70-årene. Det antas derfor at vinduene her kan inneholde PCB. Denne posten gjelder for forskriftsmessig fjerning av vinduer med innhold av PCB, inkl. evt. fugemasse etc.</p>	stk	56

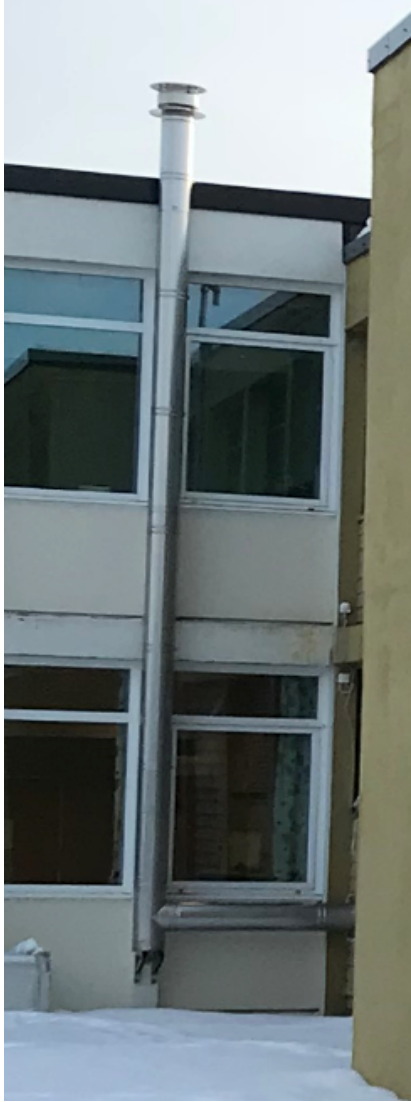
Prosjekt: Goma barneskole - fasaderehabilitering					Side 02-6
Kapittel: 02 Forberedende arbeider					
Postnr	NS-kode/Firmakode/Spesifikasjon	Enh.	Mengde	Pris	Sum
02.12	<p><b>RY1.31A</b>  <b>DEMONTERING OG REMONTERING - ANTALL</b>            Antall  <i>Lokalisering:</i> Ventilasjonskanal - Vestfasade  <i>Materiale:</i> Metall  <i>Dimensjon:</i> -  <i>Profil:</i> Sirkulært  <i>Krav til forsiktig demontering:</i> Ja, kanalen skal benyttes i sin helhet etter rehabilitering.  <i>Krav til montering:</i> Remonteres på samme sted.  <i>Andre krav:</i></p> <p>c) Utførelse</p>

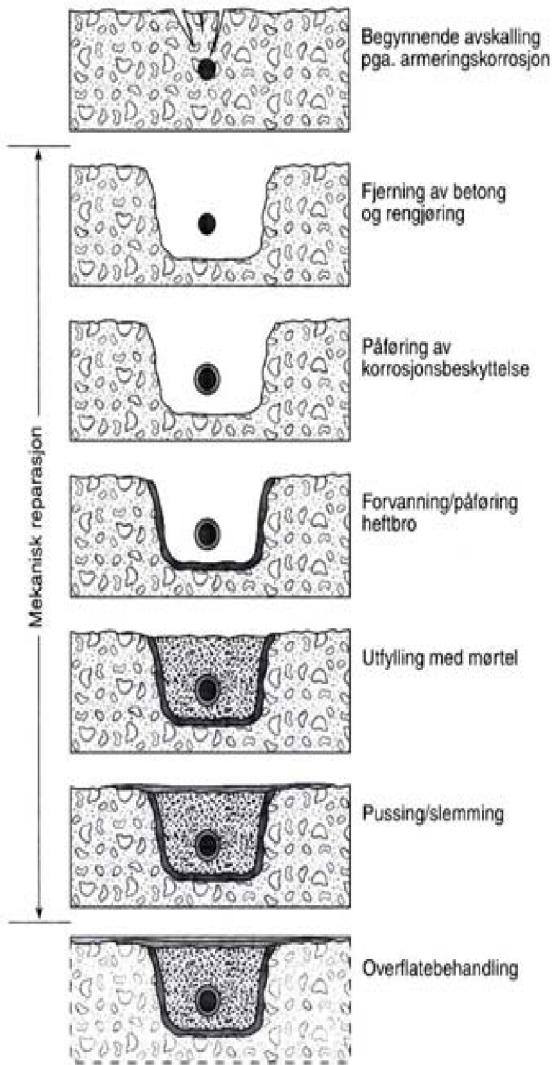
Prosjekt: Goma barneskole - fasaderehabilitering					Side 03-1
Kapittel: 03 Mekanisk reparasjon av betong					
Postnr	NS-kode/Firmakode/Spesifikasjon	Enh.	Mengde	Pris	Sum
03	<p><b><u>Mekanisk reparasjon av betong</u></b></p> <p><b>GENERELT</b></p> <p>Kodene ved de enkelte postene henviser til de spesifiserende tekster i NS 3420, utgave 2018. Beskrivelsen i dette kapittel blir å regne som tillegg til og gjelder generelt foran NS 3420.</p> <p>Fasaden består av malt betong. Det er kun betong i armeringssonen som skal utbedres. Når ny mørtel legges rundt armeringen anses faren for videre korrosjon som tilstrekkelig liten. Fjerning av betong i dypere sone vil derfor ikke bli godtgjort såfremt det ikke særskilt blir bestilt. Det meisles derfor ikke dypere enn 6 cm.</p> <p>Omfang av skadet betong vurderes for hvert skadested. På partier med reir og dårlig utstøping skal tilslag som sitter løst fjernes.</p> <p>Generelt fjernes skadet betong inn til ca. 2 cm bak armeringen som ligger i karbonatisert sone. Med skadet betong menes her betong med tydelige riss, løs betong og betong med målt pH lavere enn ca. 9. Spesielt kontrolleres alle støpeskjøter. Disse er lett synlige og har tydelige riss.</p> <p>Evt. forskalingsrester, ståltråd etc. må fjernes min. 2 cm innenfor veggliv. Der det ikke er skader, sprekker eller riss skal overflaten rengjøres slik at tilfredstillende heft for overflatebehandling kan oppnås.</p> <p>Ingen utbedringsarbeider skal utføres ved temperaturer lavere enn +5°C.</p> <p>Mekanisk reparasjon består av følgende deloperasjoner:</p> <ul style="list-style-type: none"> <li>• fjerning av betong for frilegging av korrodert armering</li> <li>• rengjøring av korrodert armering</li> <li>• rengjøring av sårflatene</li> <li>• evt. montering av ny armering (i de tilfeller der det er tverrsnittsreduksjon av betydning på bærende armering)</li> <li>• påføring av korrosjonsbeskyttelse på rengjort armering (ikke ved de elektrokjemiske metodene eller bruk av sprøytemørtel)</li> <li>• evt. forskaling</li> <li>• forvanning/evt. påføring av heftbro</li> <li>• utfylling med reparasjonsmørtel</li> <li>• evt. pussing/slemming av reparasjonsområdet</li> </ul> <p>Den trinnvise oppbyggingen ved mekanisk reparasjon er vist på figuren under.</p>

<p>Begynnende avskalling pga. armeringskorrosjon</p> <p>Fjerning av betong og rengjøring</p> <p>Påføring av korrosjonsbeskyttelse</p> <p>Forvanning/påføring heftbro</p> <p>Utfylling med mørtel</p> <p>Pussing/slemming</p> <p>Overflatebehandling</p> <p>Mekanisk reparasjon</p> <p>Dersom entreprenøren ønsker å benytte en annen metode enn den som er angitt i de forskjellige postene, skal han oppgi dette.</p> <p>Uansett hvilken metode som benyttes skal utbedring av evt. følgeskader være inkl.</p> <p>Alle arbeider skal utføres etter RIF-normen.</p>

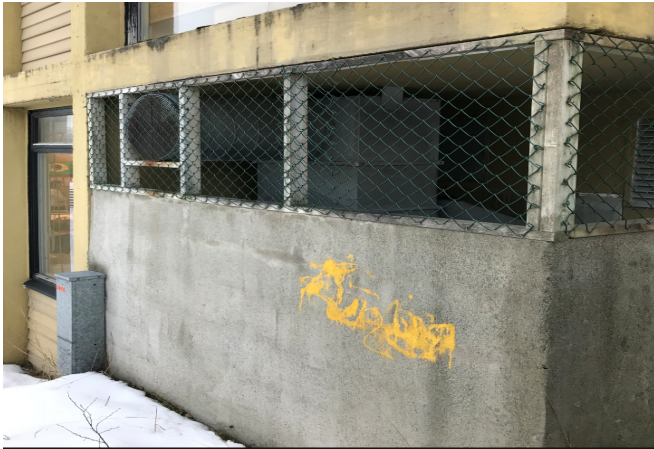
Postnr	NS-kode/Firmakode/Spesifikasjon	Enh.	Mengde	Pris	Sum
12.12	<p><b>RISTER I VEGG</b></p> <p>På nordfasaden på kjellernivå, er det et område under grupperommet hvor det i dag er et luftinntak. Dette området er i dag stengt av med netting. Det ønskes en mer permanent løsning i dette området, med lufterist/lufteventiler. Denne posten skal inkludere alt arbeid som er nødvendig for å få til en tilsvarende løsning som vist nedenfor.</p> <p>Rister med liggende lameller i eloksert aluminium.</p> <p>Bilde eksisterende:</p>

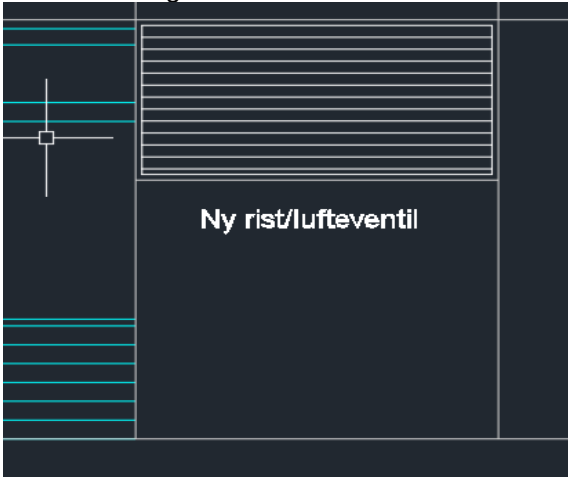
<p>Ønsket løsning mot vest:</p>

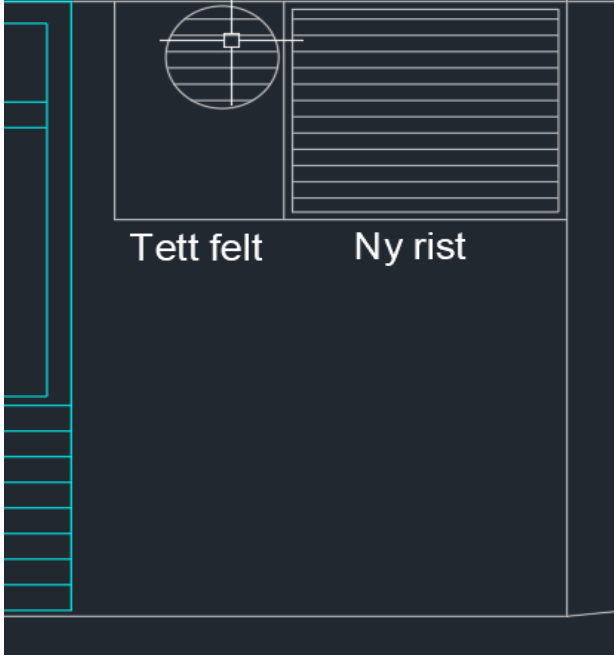
<p>Ønsket løsning mot nord:</p>				
Sum denne side:					
Akkumulert Kapittel 12 Tømrerarbeid:

<p>Tett felt      Ny rist</p>				
	Rund sum.....	RS			
12.13	<p><b>RJ2.1613A</b> <b>FAST SOLSKJERM</b></p> <p>Antall</p> <p><b>Montering:</b> Horisontalt montert <i>Lokalisering:</i> Alle vinduer vestfasade. Monteres i betong. <i>Type:</i> Screen <i>Dimensjon:</i> ca. 1,3x1,6 m - Eksakte mål må tas på stedet. <i>Materiale:</i> - <i>Andre krav:</i></p> <p>a) Omfang og prisgrunnlag Det ønskes solskjerming på solutsatte fasader i form av helautomatiske screens. Monteres med tung bunnlist og kraftige styreskiner. Leveres med vind- og solsensor. Forsinkelse på solsensor. Leveres også med mulighet for overstyring av systemet i form av fjernkontroll, en pr. rom/område med solskjerming. Holdbar konstruksjon som tåler vær og vind.</p> <p>Leverandør:.....</p>	stk	20		
Sum denne side:					
Akkumulert Kapittel 12 Tømrerarbeid:

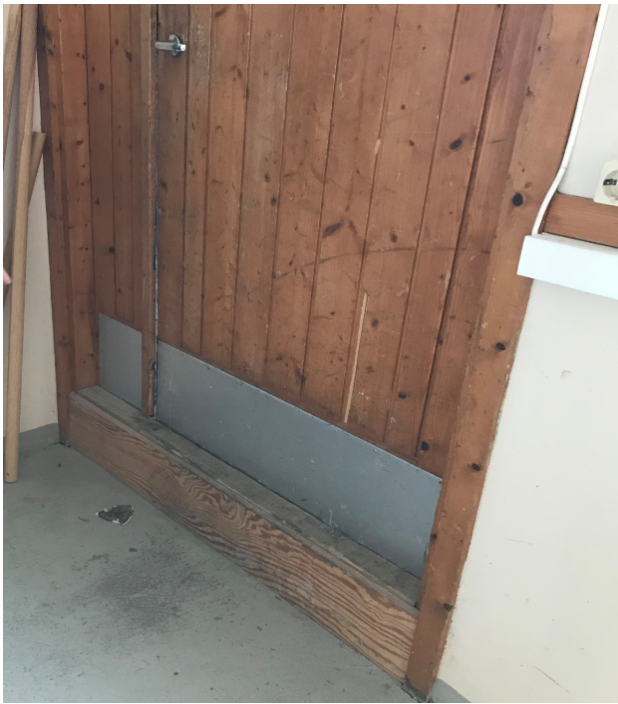
Postnr	NS-kode/Firmakode/Spesifikasjon	Enh.	Mengde	Pris	Sum
15.3	<p><b>NY DØR - D2</b></p> <p>Eksisterende dør med sidefelt, skal erstattes med en bredere ytterdør. Dagens dør har veldig høy terskel, denne skal senkes. Ny terskel etableres på ca. 5 cm. Denne posten skal inkludere alle kostnader i forbindelse med etablering av ny/lavere terskel.</p>

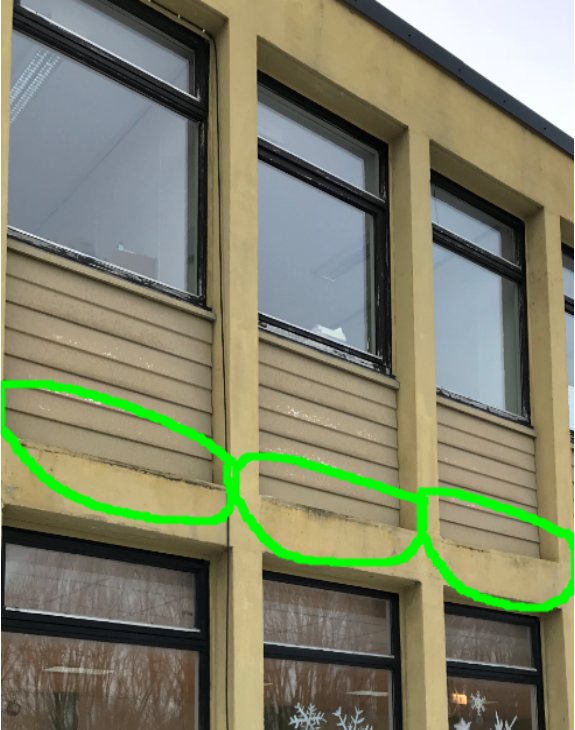
Postnr	NS-kode/Firmakode/Spesifikasjon	Enh.	Mengde	Pris	Sum
	<p>av beslaget må legges inn under fasadeplaten. Beslagene bør være i fargen hvit.</p>

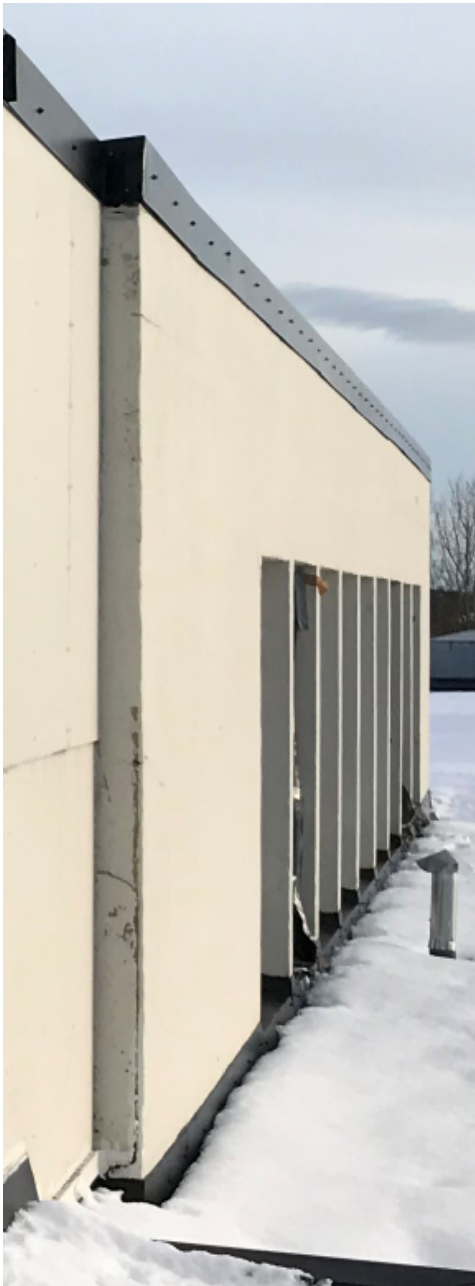
Prosjekt: Goma barneskole - fasaderehabilitering					Side 18-3
Kapittel: 18 Blikkenslagerarbeid					
Postnr	NS-kode/Firmakode/Spesifikasjon	Enh.	Mengde	Pris	Sum
18.3	<p><b>PN5.31A</b>  <b>BESKYTTELSESBESLAG</b>            Antall  <b>Type:</b> Hjørnebeslag  <i>Lokalisering:</i> Overgang mellom påbygg og eksisterende gymsal oppe på tak, mot sør-vest.  <i>Materiale:</i> Varmforsinket stålplate  <i>Tykkelse:</i> Valgfritt  <i>Kvalitet/belegg:</i> Plastbelagt, hvit  <i>Underlag:</i> Betong og eternittplate  <i>Forventet belastning:</i> Værhardt  <i>Andre krav:</i></p> <p>c) Utførelse            Plassering:</p>	stk	1		
Sum denne side:					
Akkumulert Kapittel 18 Blikkenslagerarbeid:

<p data-bbox="320 1621 940 1738">Det antas at fasadeplatene inneholder asbest. Dette medfører eventuelt at beslaget må monteres på oversiden av fasadeplaten og ikke under, da man ikke ønsker å røre platene.</p>				
Sum denne side:					
Akkumulert Kapittel 18 Blikkenslagerarbeid:

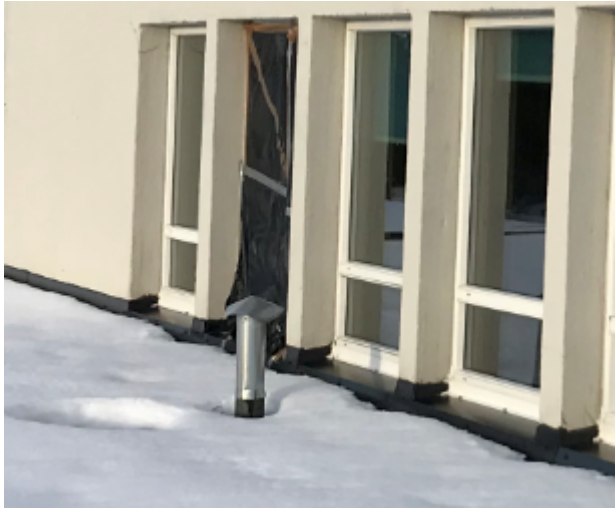
Postnr	NS-kode/Firmakode/Spesifikasjon	Enh.	Mengde	Pris	Sum
18.4	<p><b>PN2.5413446A</b>  <b>OVERGANGSBESLAG</b>  Lengde  <b>Type:</b> Med vannfals og innfuging i sliss  <b>Type tekning:</b> Bitumenbasert takbelegg  <b>Materiale:</b> Varmforsinket stål  <b>Overflate:</b> Plastbelagt  <i>Lokalisering:</i> Overgang mellom tak og vegg gymsal, samt søyler mellom vindu.  <i>Materialtykkelse:</i> 0,7 mm  <i>Utfoldet bredde:</i> Som eksisterende  <i>Andre krav:</i></p> <p>a) Omfang og prisgrunnlag  Veggene på gymsalen skal rehabiliteres og i den forbindelse må beslagene fjernes. Det antas at det eksisterende overgangsbeslaget ikke kan monteres etter demontering. Denne posten skal prise levering og komplett montering av nytt overgangsbeslag mellom betongvegg og takflate i nevnte områder.</p>
