Oppdragsnavn **Vannledning Torp - Betania**
Prosjekt nr. **1350027634**
Kunde **Malvik kommune**
Notat nr. **4**
Versjon **0**
Til **Malvik kommune v/ Willy Stork**
Fra **Karsten Engdal Mykleset**
Kopi **Monica Andrea Matthieson, Asplan Viak**

REHABILITERING VANNLEDNING TORP-BETANIA - VURDERINGER FOR VEG VED TORP OG BETANIA

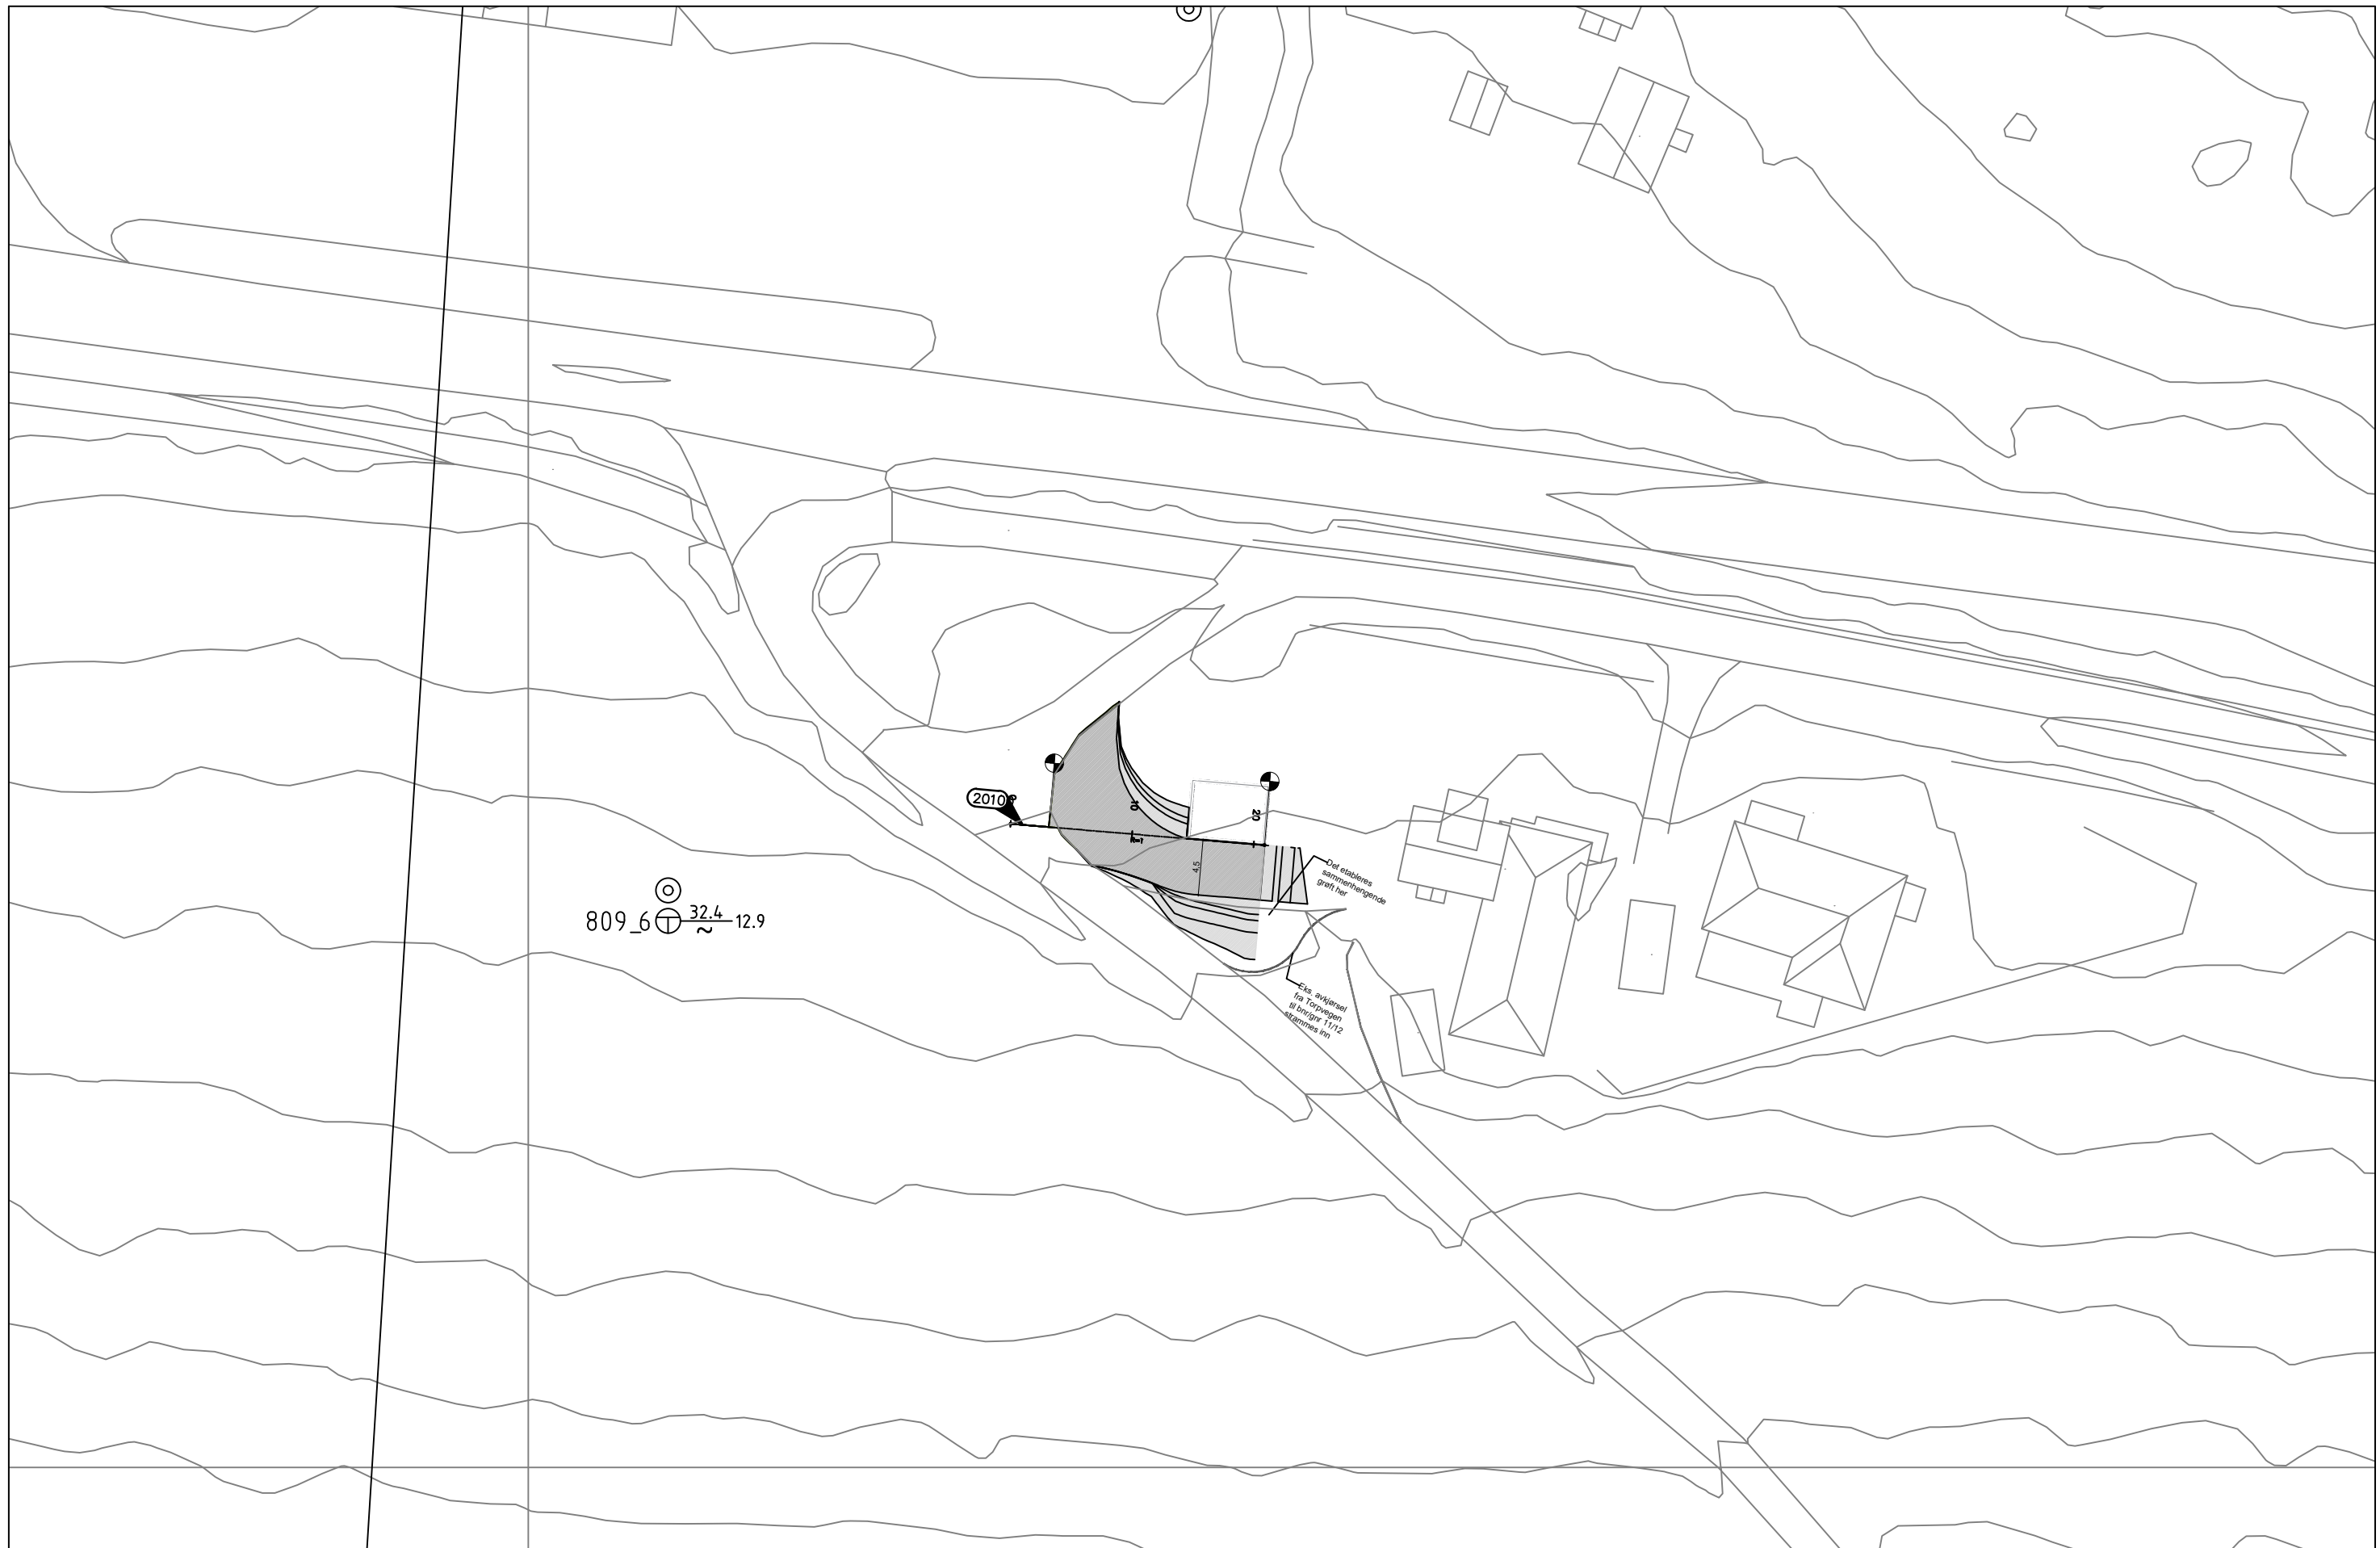
Rambøll Norge AS P.b. 9420 Torgarden 7493 Trondheim TLF: 73 84 10 00 www.ramboll.no			OPPDRAG Rehabilitering vannledning Torp-Betania		INNHOLD PLANTEGNING NY VEG Torp		OPPDRAG NR. 1350027634	MÅLESTOKK 1:500	BLAD NR. 01	AV 01
00 REV.	30.04.2020 DATO	ENDRING				KAMY TEGN	KRIO KONTR	KRIO GODKJ	OPPDRAGSGIVER Malvik kommune		TEGNING NR. 4002		REV. 0
TEGNINGSSTATUS

I forbindelse med planlagt vannledning fra Torp til Betania i Malvik kommune skal det etableres flere store kummer. I forbindelse med etablering av kum V1 ved Torp og kum V4 ved Betania skal det også etableres nye vegstrekninger. Etablering av veg omfatter 1-1,5 meter fylling ved Betania og 1-2 meter skjæring ved Torp. Se situasjonsplaner på tegning 4001 og 4002.

På situasjonsplaner på tegning 4001 og 4002 er det vist hvilke grunnundersøkelser som er lagt til grunn i den geotekniske vurderingen.
