Helsans hus P-garage nybyggnation Halden, Norge

Datarapport från Grunnundersøkelse

Rapportens titel: **Helsans hus P-garage nybyggnation Halden, Norge,  
Datarapport från Grunnundersøkelse, Norge**

Uppdragsnummer: <b>19.513</b>	Rapport nummer: <b>01</b>	Revidering:	Datum: <b>2020-02-04</b>	Granskare: <b>MD</b>
Uppdragsansvarig <b>Marcus Dahlström</b>		Handläggare: <b>Mikael Bjurmalm</b>

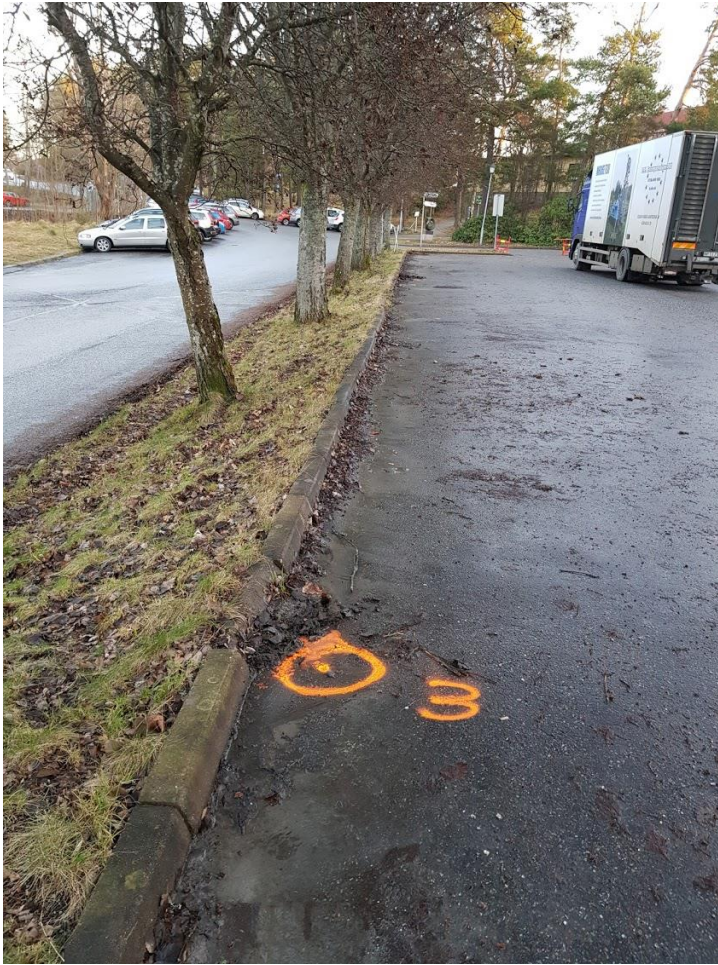
**Figur 2.** Vy mot norr över befintlig parkering som skall bli p-garage.

Inom det undersökta området förekommer nivåskillnader, etage mellan de befintliga parkeringsplatserna. Markytan består mestadels av asfalterade körytor. Mellan körytorna förekommer mindre grönområden med träd och buskar. Marknivåer varierar mellan ca + 72 och + 78,5 i utförda undersökningspunkter, se tabell 4.
