Spjelkavik Arena

Tiltaksplan for håndtering av forurenset grunn

DATO / REVISJON: 25. oktober 2018 / 00

DOKUMENTKODE: 10208278-RIGm-RAP-001

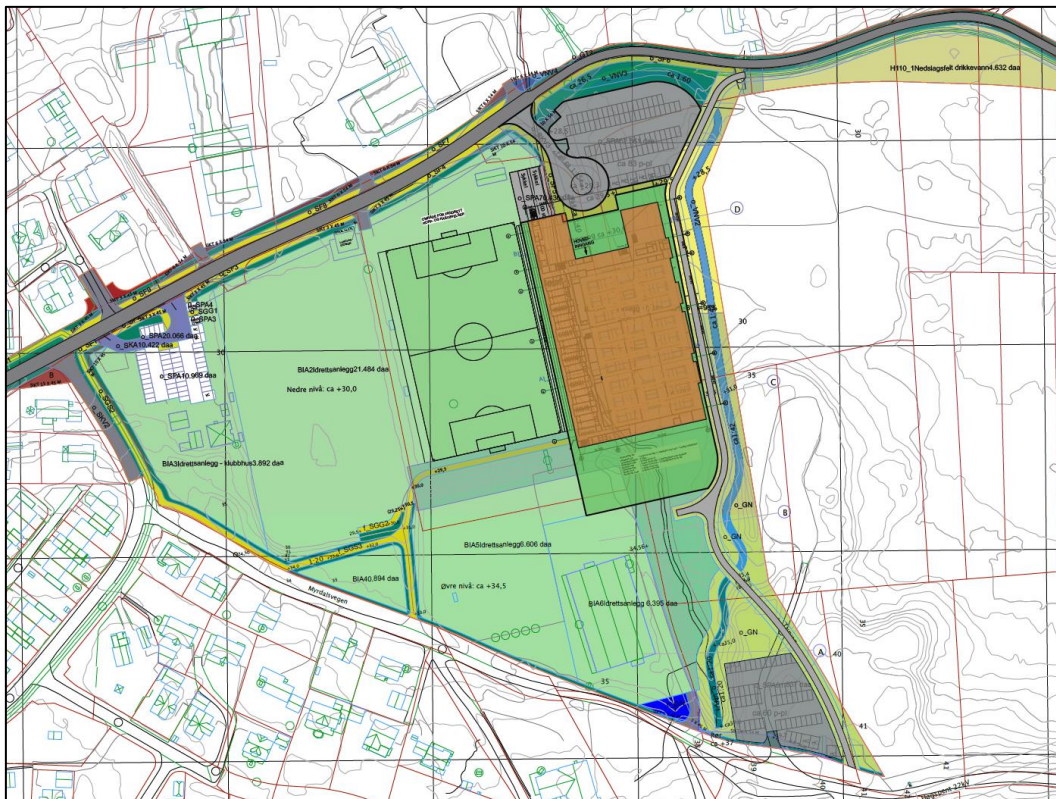
Situasjonsplan for ny hall er vist i Figur 1. Avtrykket av hallen er vist med oransje, mens parkering og veiarealer er vist med grått. Figuren viser at eksisterende bekk skal omlegges til østsiden av hallen.

Figur 1 Utsnitt av tegning A10-3, «situasjon». Situasjonsplan for ny idrettshall.

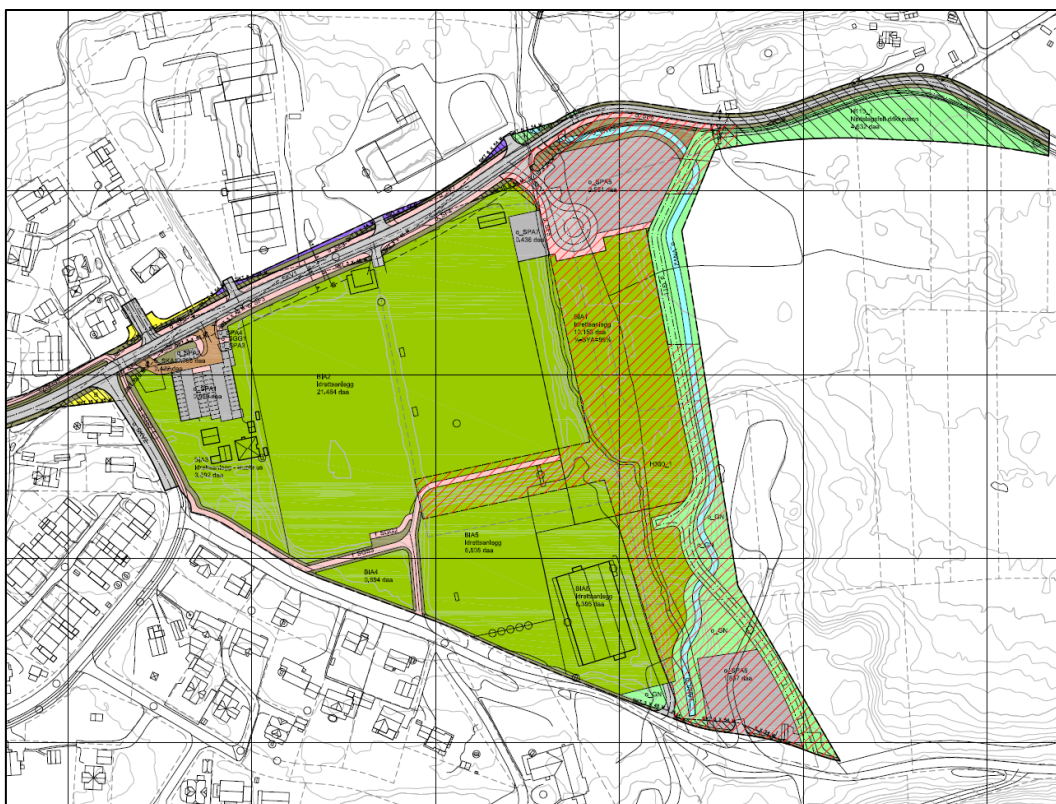
Plankart med hensynssone for «potensielt fare for forurensete masser» er vist i Figur 2.

Figur 2 Utsnitt av plantegning. Hensynssone for «potensial for forurenna masse» vist med rød skravur.

Historiske flyfoto på www.finn.no viser endringene på eiendommene over tid. Figur 5 viser situasjon i 1968, da området i stor grad ubebygget, mens Figur 6 viser dagens situasjon med store endringer i terrenget. Hensynssone «potensial for forurenset masse», jf. Figur 2, er for oversiktens skyld vist i flyfotoene.

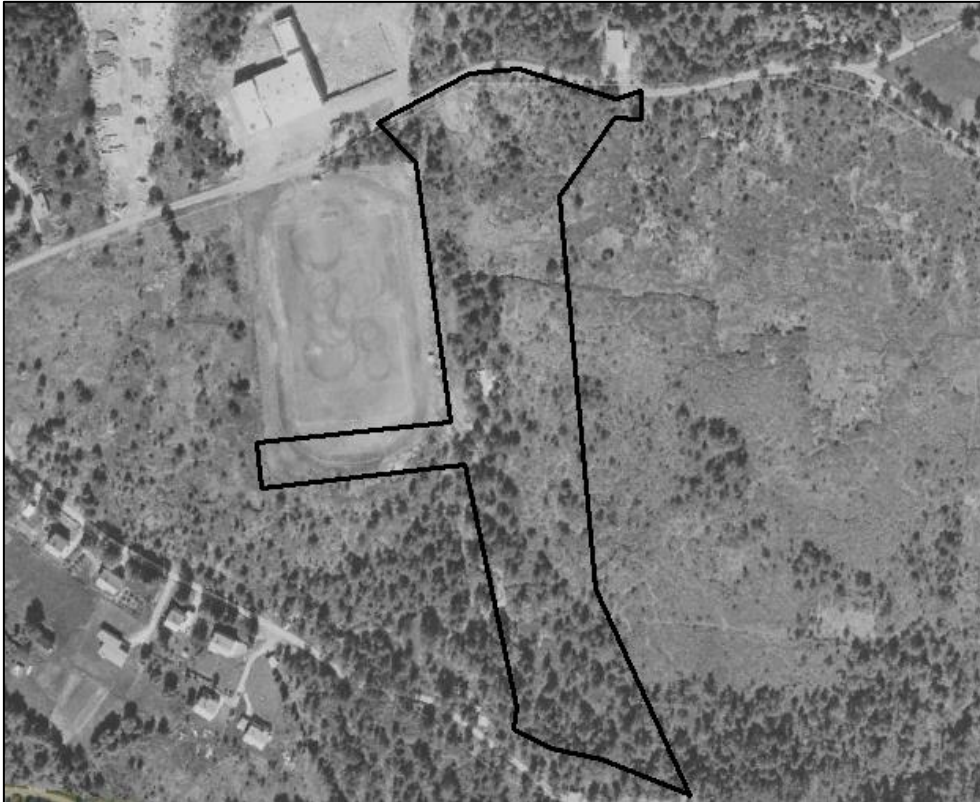
Figur 5 Flyfoto fra 1968. Hensynssonen er vist med sort strek.

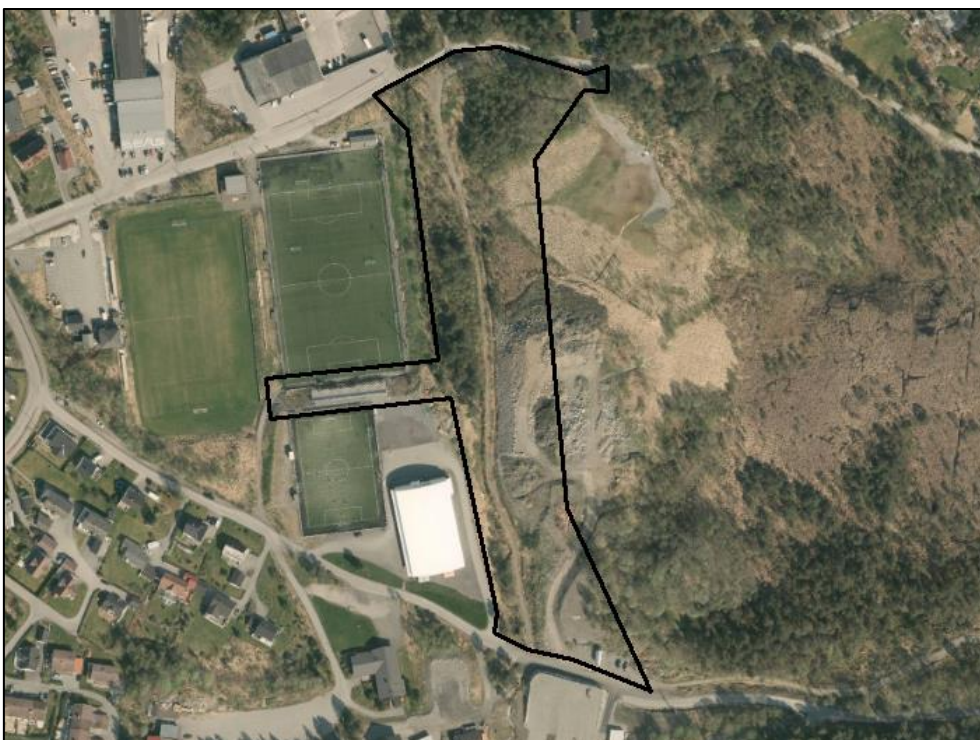
Figur 6 Flyfoto som viser dagens situasjon. Hensynssonen er vist med sort strek.

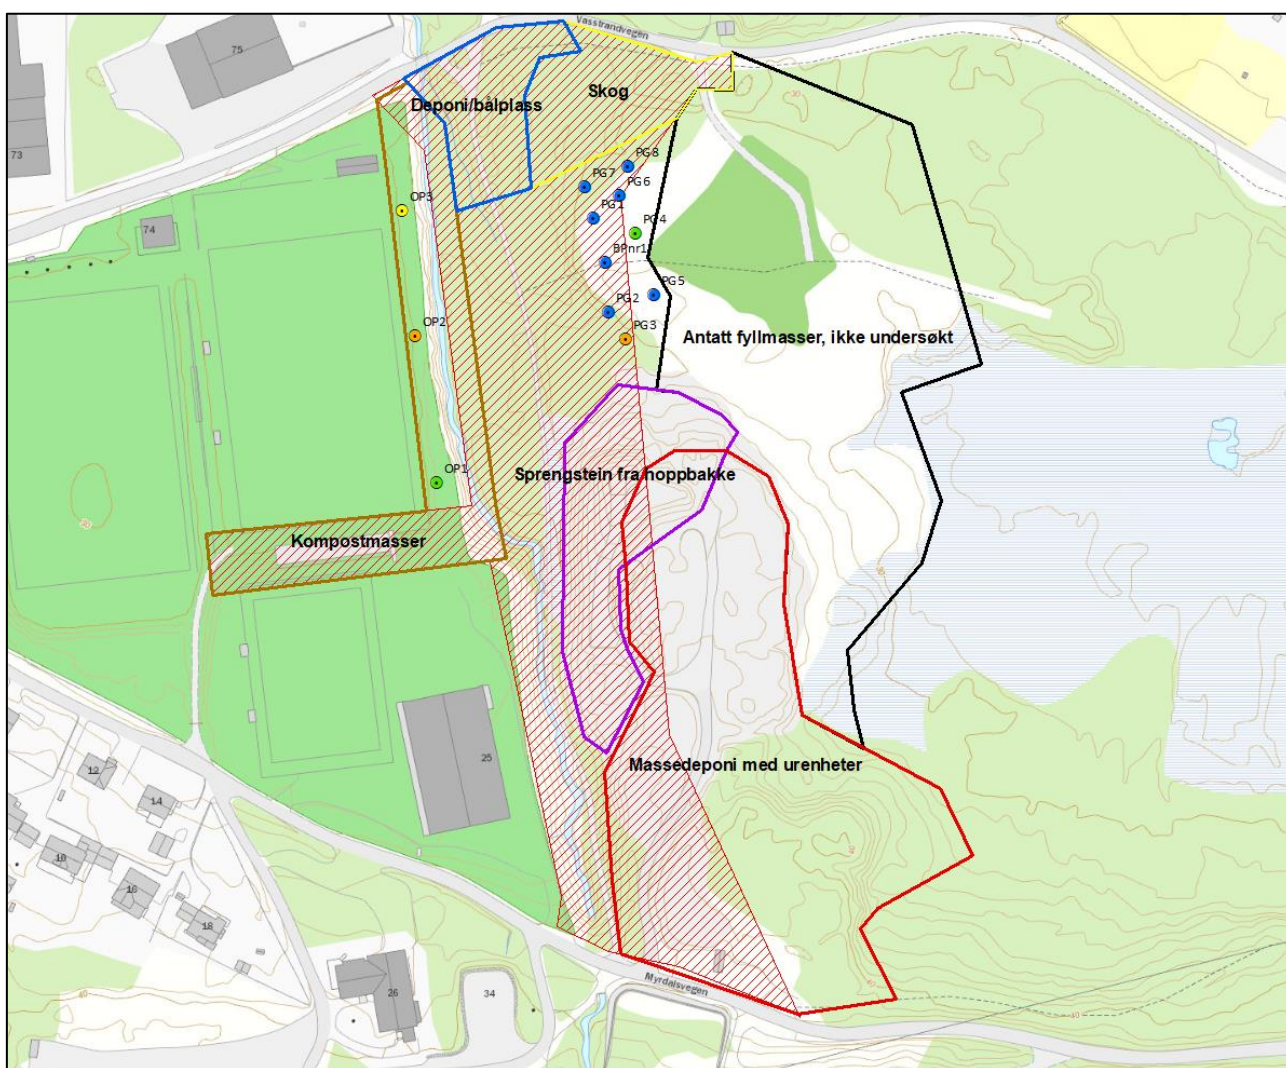
En oversikt over dagens situasjon er vist i Figur 7.

Figur 7 Omtrentlige avgrensninger av de forskjellige områdene. Planområdet «potensielt fare for forurenset masse» er vist med rødt skravur. Rød omriss viser beliggenhet til gammelt massedeponi, mens lilla omriss viser hvor masser fra hoppbakke er deponert. Kompostmasser er avgrenset med brunt omriss, mens området hvor det skal ha vært deponi/bål plass er vist med blått omriss. Gult omriss viser område med skog og vegetasjon. Runde punkter viser punkter hvor det tidligere er utført prøvetaking, jf. Multiconsult-rapport 418188-RIGm-RAP-001.

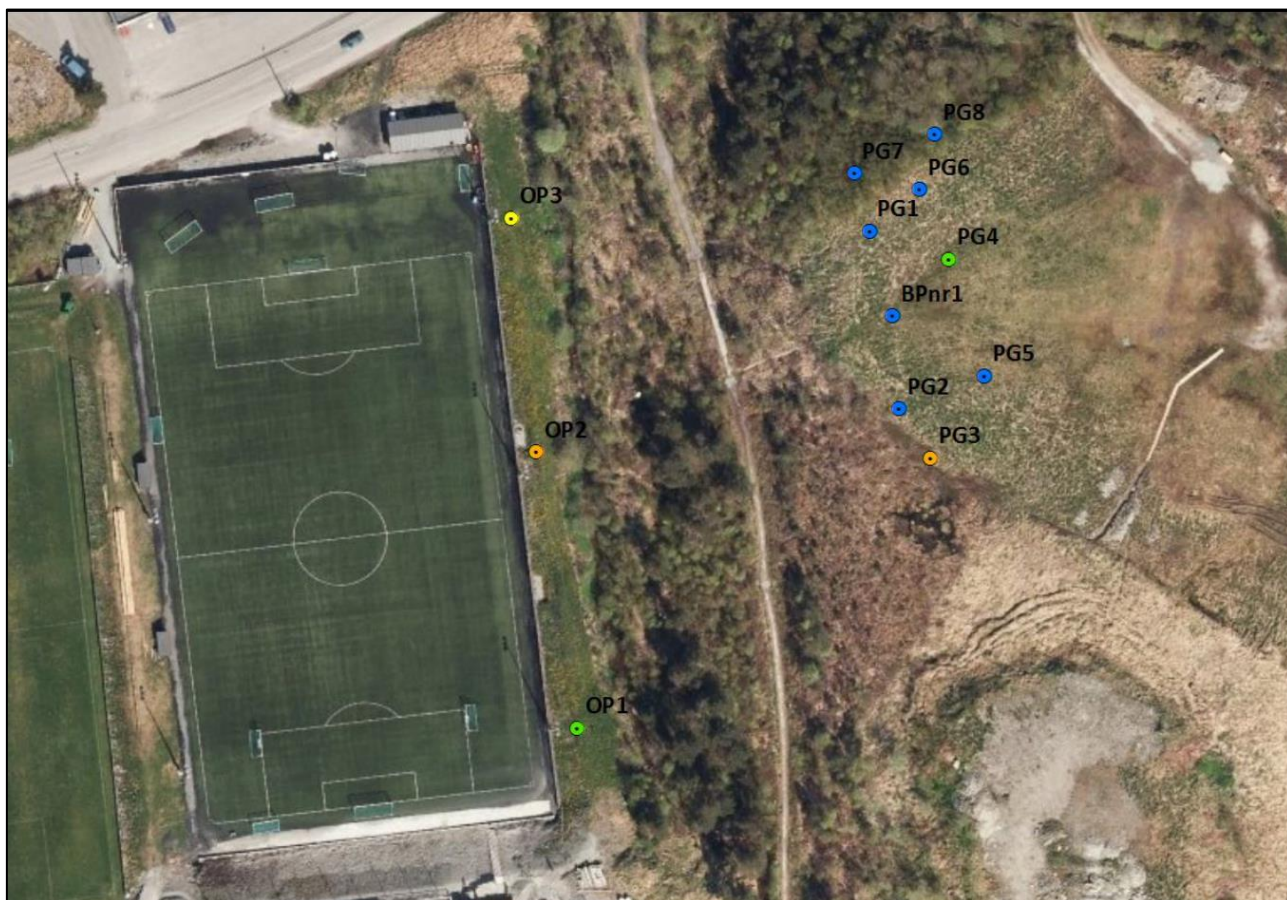
En oversikt over prøvepunktene er gitt i Figur 8. Punktene er fargelagt iht. tilstandsklasser gitt i Miljødirektoratets veileder TA-2553/2009 «Helsebaserte tilstandsklasser for forurenset grunn». Tilstandsklassene er gjengitt i kapittel 2.3.1.

Figur 8 Høyeste påviste tilstandsklasse uavhengig av prøvedybde. Kilde: 418188-RIGm-RAP-001.

Det ble registrert forurensning over Miljødirektoratets tilstandsklasse 1 i 5 av 12 prøvepunkter.

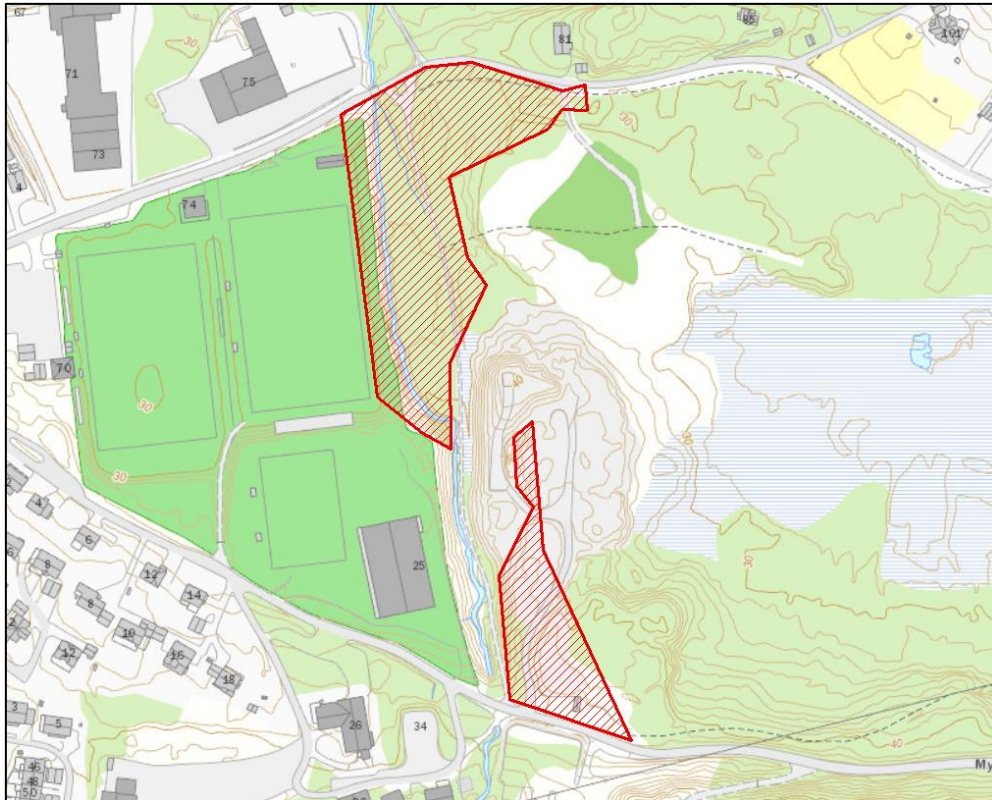
En oversikt over områder som kan være tilgjengelige for undersøkelser innenfor planområdet er vist i Figur 9. Dette gjelder sørligste deler av det gamle massedeponiet, hvor det skal anlegges vei, samt områder i nord hvor det skal være dumpet og brent produksjonsavfall og kjemikalier. Arealer sør og øst for dette kan undersøkes når skog og vegetasjon er fjernet.

Figur 9 Områder hvor det kan være mulig å gjøre supplerende prøvetaking vist med rød skravur.
