# Forenklet brannkonsept for oppgradering

Naturmuseum og botanisk hage ved UiA, trinn II - detaljprosjektering

DATO: 15.09.2021 – REV. 3

OPPDRAGSGIVER: STATSBYGG

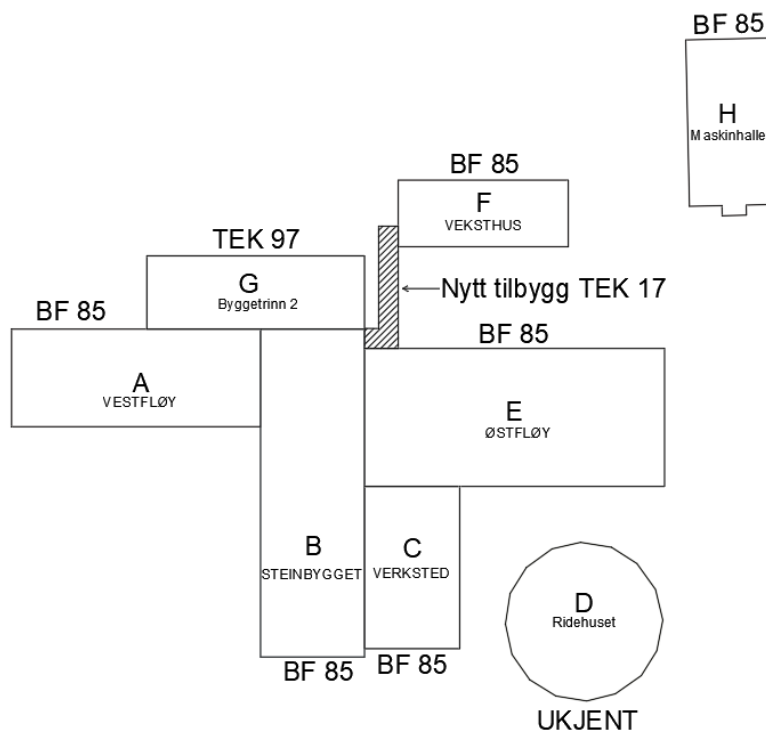
Figur 1: Oversiktskart

Bygningsmassen er prosjektert etter BF 85 og TEK 97. På figur 1 vises et oversiktskart over byggverkene som inngår i tilstandsanalysen og hvilken prosjekteringsstandard som er benyttet.
