Risiko- og sårbarhetsanalyse Reguleringsplan 2708, Gunnar Warebergs gate, Madla Bydel, Stavanger kommune

Dato: 26.05.2020

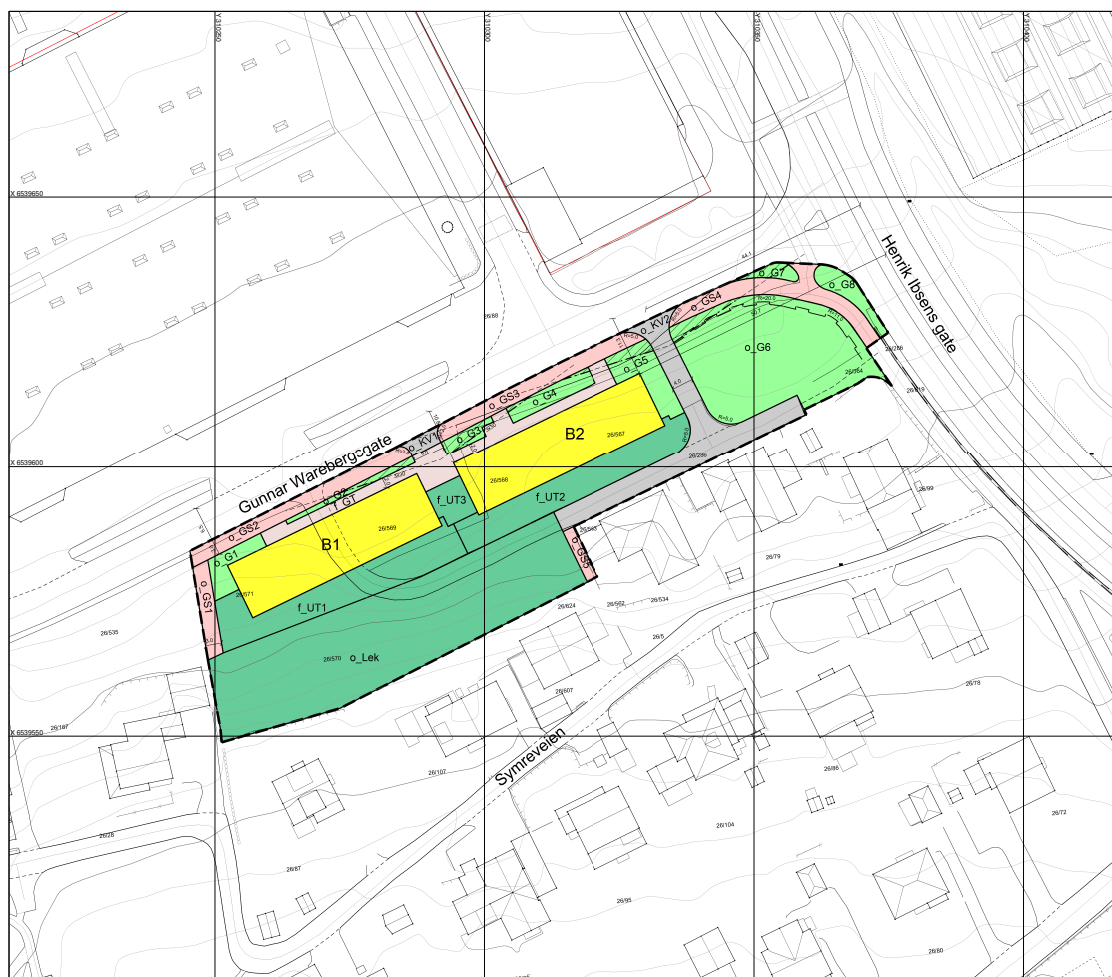
Figur 1: Planforslag/planområdet

Planområdet er lokalisert på Tjensvoll i Stavanger som vist i figur 1. Planområdet avgrenses av Gunnar Warebergs gate mot nord, Henrik Ibsens gate mot øst og boligområde mot sør og vest.

Tilrenningen av flomvann vil antakeligvis komme ned mot o_L og gå videre på sidene av B1 og B2 mot Gunnar Warebergs. gt. Det vil også trolig komme en del flomvann ned gang- og sykkelstien som går langs Henrik Ibsens gt. og inn på o_GS1. Det må gjøres tiltak for å forhindre at flomvannet skader nye bygg.
