1198601 – SVALBARD KIRKE - sanering av eksisterende tak

TOTALENTREPRISE

Bygningsmessige arbeider - ARK

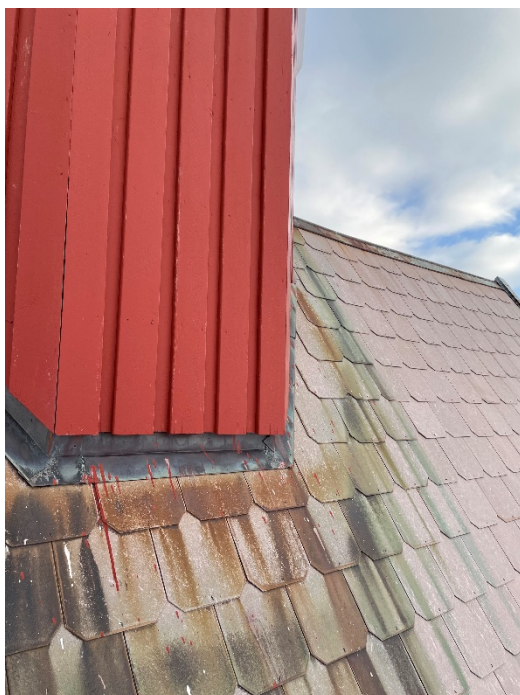
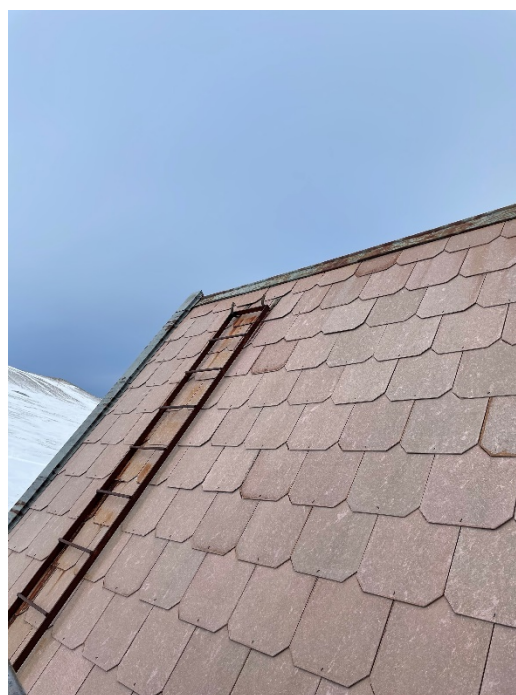
Takkonstruksjonen består av flere skrå tretak med et delvis luftet loft. Taket er tekket med tynne fibersementplater fra byggeåret. Takplatene er asbestholdige. Det er metallbeslag langs mønene, langs takavslutninger mot gavl og rundt nedre del av klokketårnet. Beslagene er slitte og korroderte og medfører misfarging på takflatene. Under klokketårnet er det sterk misfarging, det antas et dette kommer fra selve tårnet som er kledd med kobber.

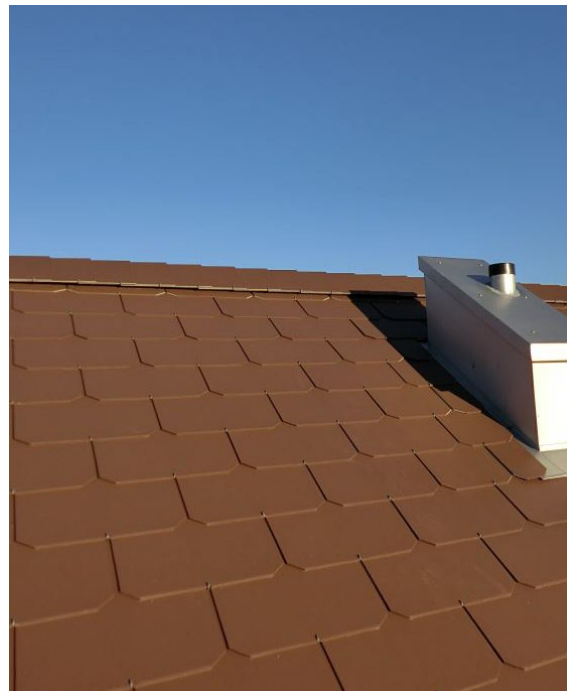
Foreslått ny takstein

Eternit Dachschiefer er en asbestfri fibersement takstein som er så lik som mulig i dimensjon som den opprinnelige fibersement taksteinen som ligger på kirken i dag.

- eksisterende undertak repareres eller byttes der dette er nødvendig
- taktekking / tett undertak
- krysslekting, sløyfer og lekter – etter takstein-leverandørens anvisninger
- takstein, type: **Eternit Dachschiefer**. Farge: **Broncit N 2010**

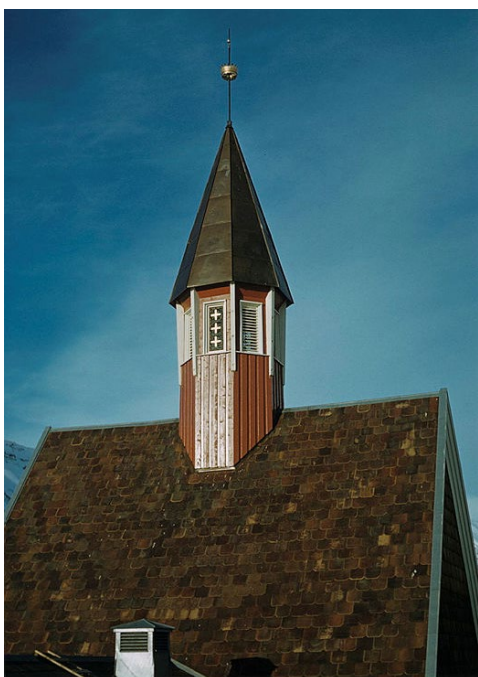
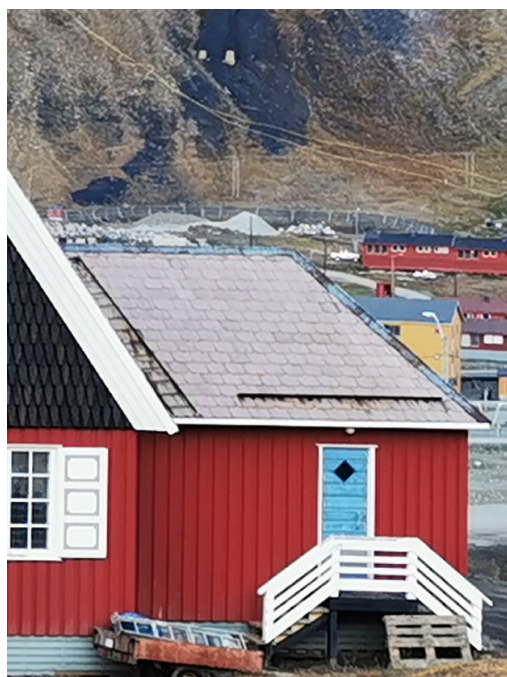
Beslag, vinkelrennebeslag, takrenner

Opprinnelige beslag, vinkelbeslag, takrenner og pipehatter ser ut til å være utført i galvanisert stål eller lignende. Nye beslag, vinkelrennebeslag, takrenner skal skiftes ut med stål produkter som er så tett opp til dagens utseende og overflate som mulig. Det skal ikke velges lakkede produkter.

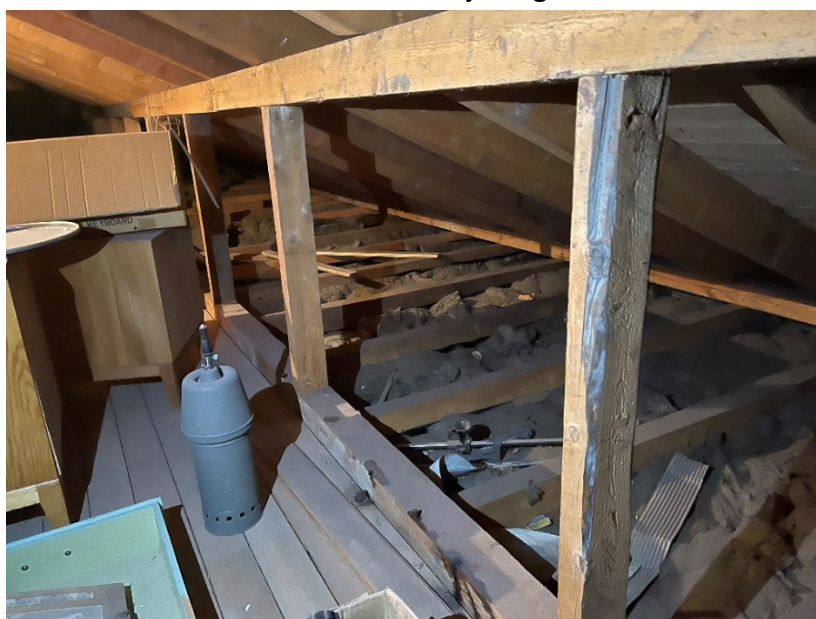
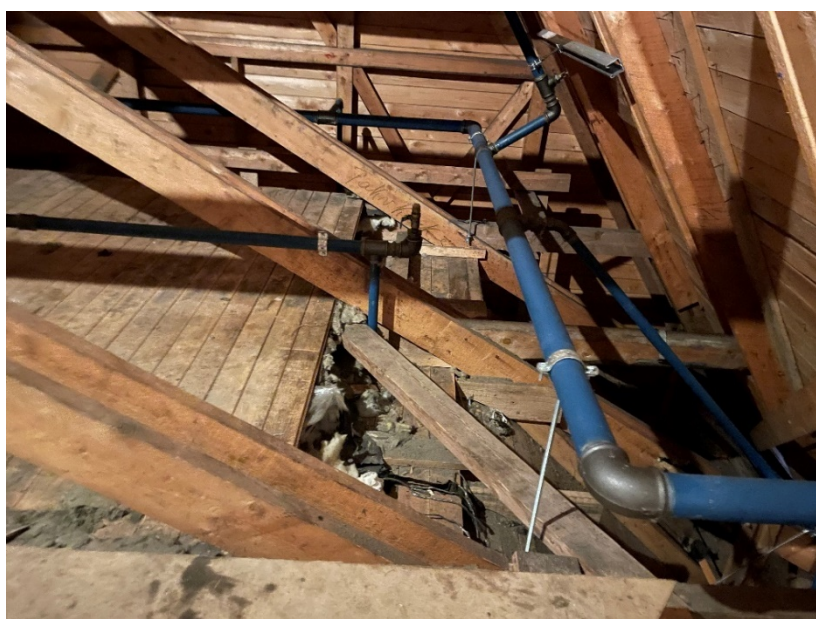
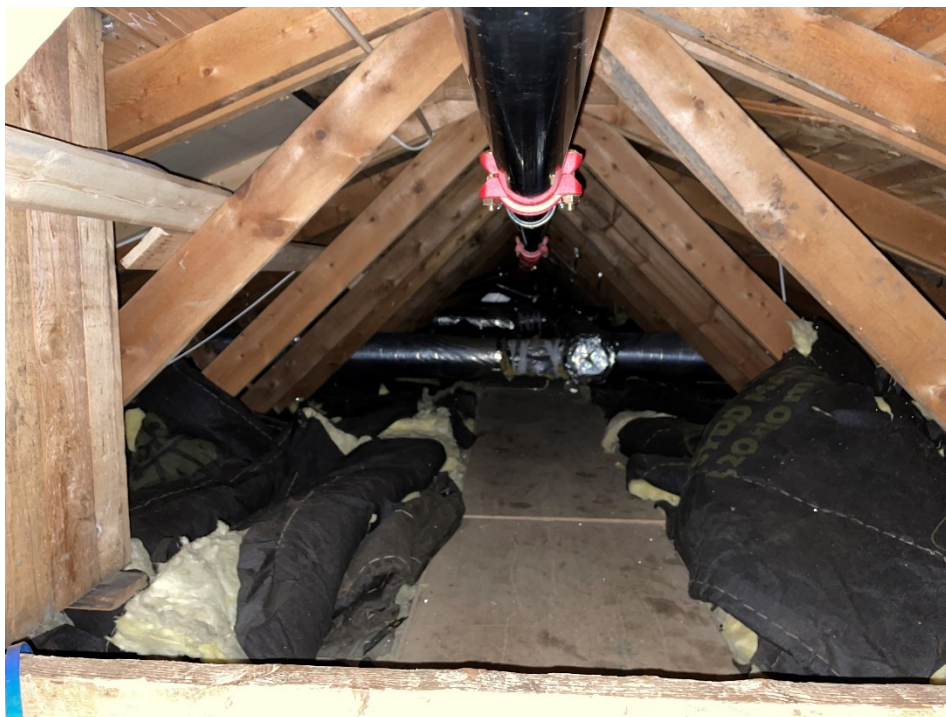
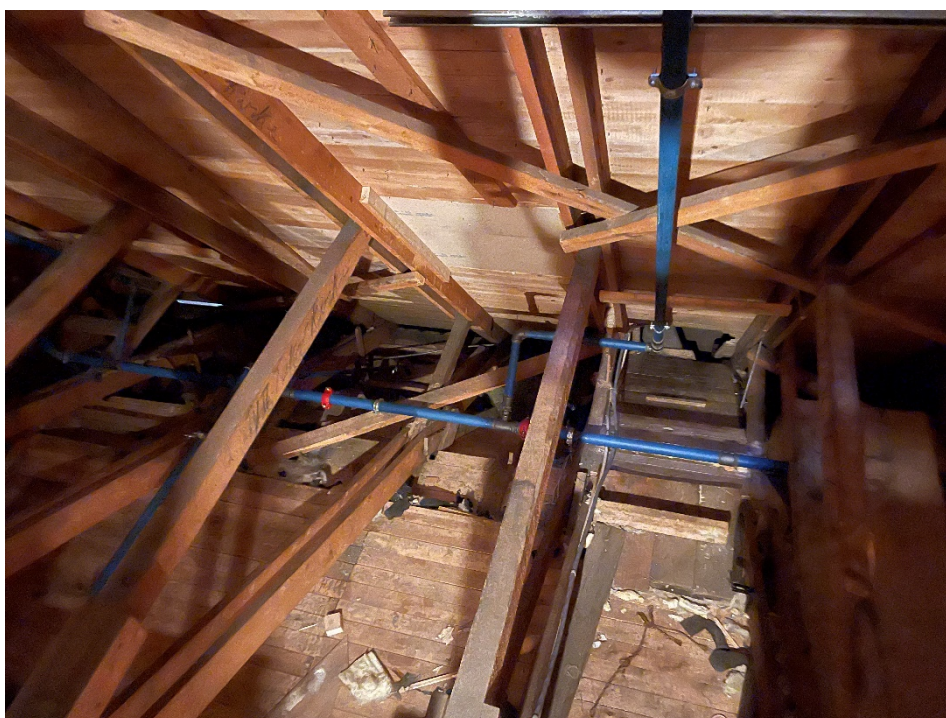
Bilder av eksisterende takkonstruksjon og loft:

Bygningen har kalde loft. Den innvendige takkonstruksjonen virker å være i god stand. Det er registrert noen fuktmerker fra innsiden av undertaket, spesielt rundt gjennomføringer. Se Rambølls rapport fra befaring for ytterligere informasjon.
