OPPDRAG	<b>Idrettshall Spjelkavik</b>	DOKUMENTKODE	418188-RIGm-NOT-001. Rev 01
EMNE	Omlegging av bekk - hydrogeologiske vurderinger	TILGJENGELIGHET	Åpen
OPPDRAGSGIVER	<b>Spjelkavik Idrettslag</b>	OPPDRAGSLEDER	Marius Moe
KONTAKTPERSON	Flataker Landskap v/ Kari Flataker	SAKSBEHANDLER	Arne Fagerhaug
KOPI		ANSVARLIG ENHET	3013 Midt Miljøgeologi

## Omlagging av bekk - hydrogeologiske vurderinger

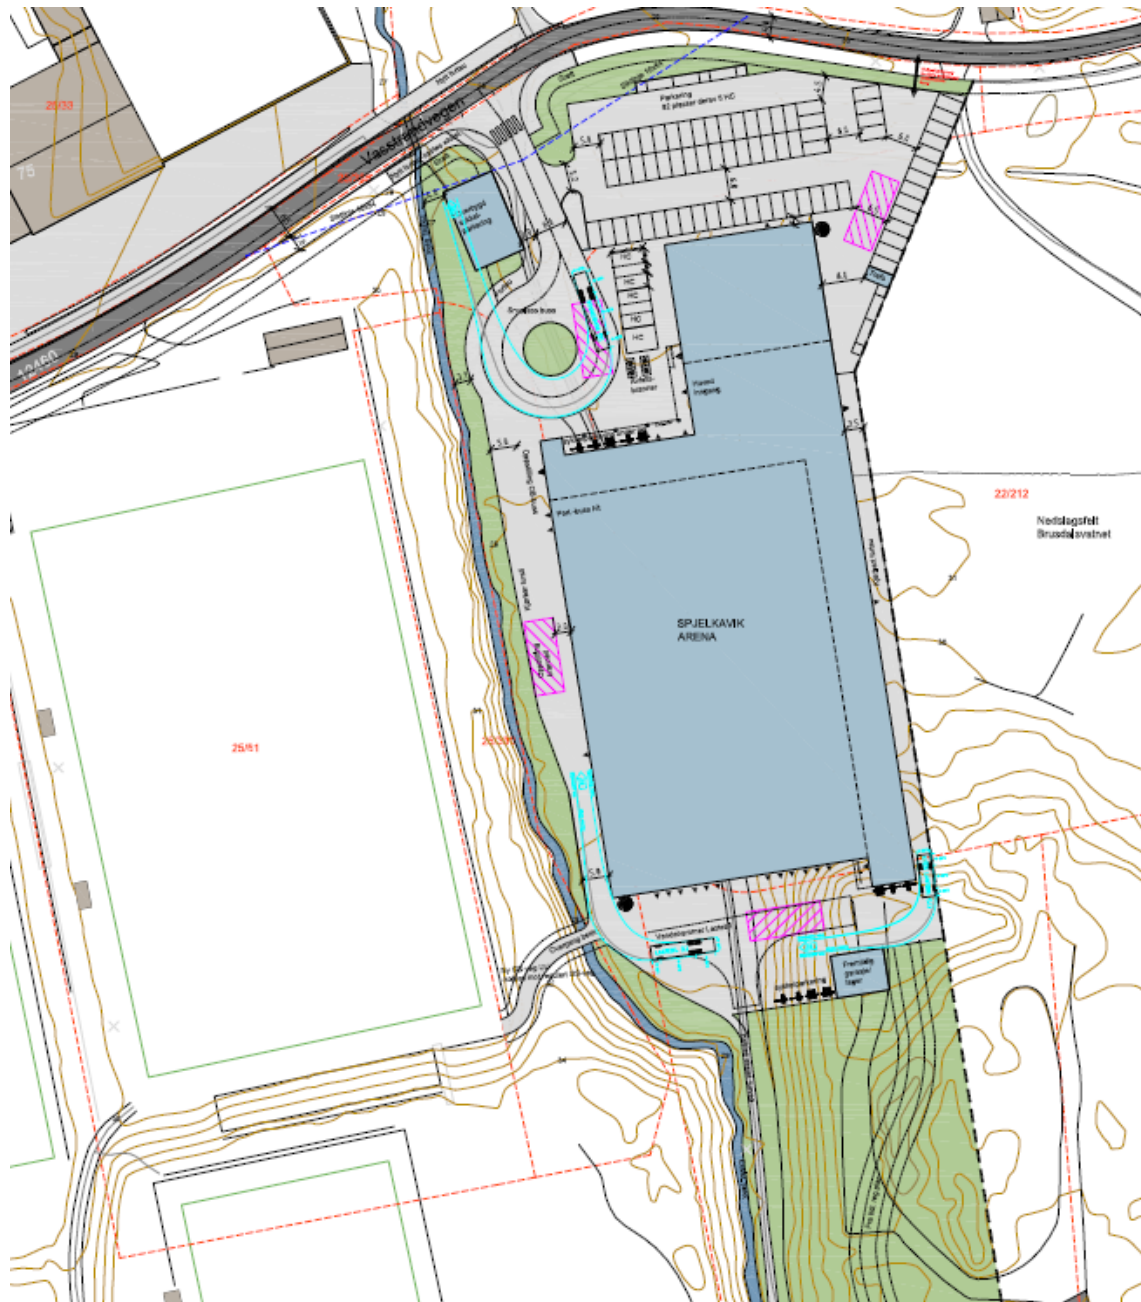
Figur 1-2 Utsnitt fra utomhusplan. Tegningen viser ny plassering av hallen. Utsnitt av tegning fra Olset as.

I den reviderte funksjonsbeskrivelsen er hallen plassert lenger mot øst, se plassering på tegning i Figur 1-2. Med denne plasseringen vil den i sin helhet unngå direkte berøring med bekken. Direkte inngrep gjelder kun ei bro / gangveiforbindelse over bekken i sydlig ende av hallen.

Det skal også være gangvei langs vestveggen av hallen, mellom denne og bekken. Bredden av gangveien skal være slik at den også kan benyttes som kjørevei for utrykningskjøretøyer og ved vedlikehold. Minste avstand fra hallen til bekken vil være ca. 7 m, i sydvestre hjørne.

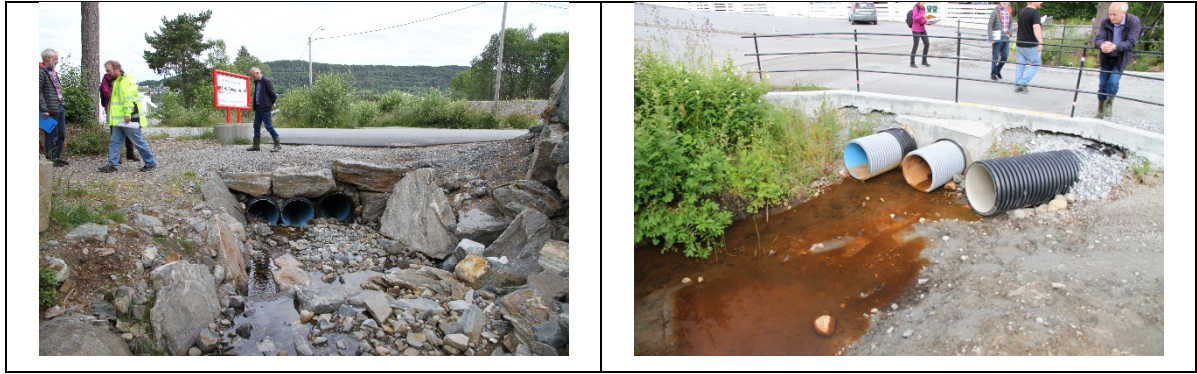
Figur 2-2 Bilder av kulverter under veier, øverst (venstre) og Vasstrandvegen. Begge bildene er tatt oppstrøms for veien.

Bildene i Figur 2-2 viser bekken ved de to veikrysningene. Som det framgår av bildene er vannføringen i bekken liten. Det er ikke kjent hva som er normal vannføring, men det antas at rørene er tilstrekkelig dimensjonert til å ta unna vann i normale flomsituasjoner. Tverrsnitt og kapasitet på rørene gir da også en indikasjon på største sannsynlige vannføring i bekken. Asplan Viak har i *Spjelkavik Arena - VA rammeplan* vurdert nedbørsforhold og vannmengder. Det vises til deres rapport for data om dette.

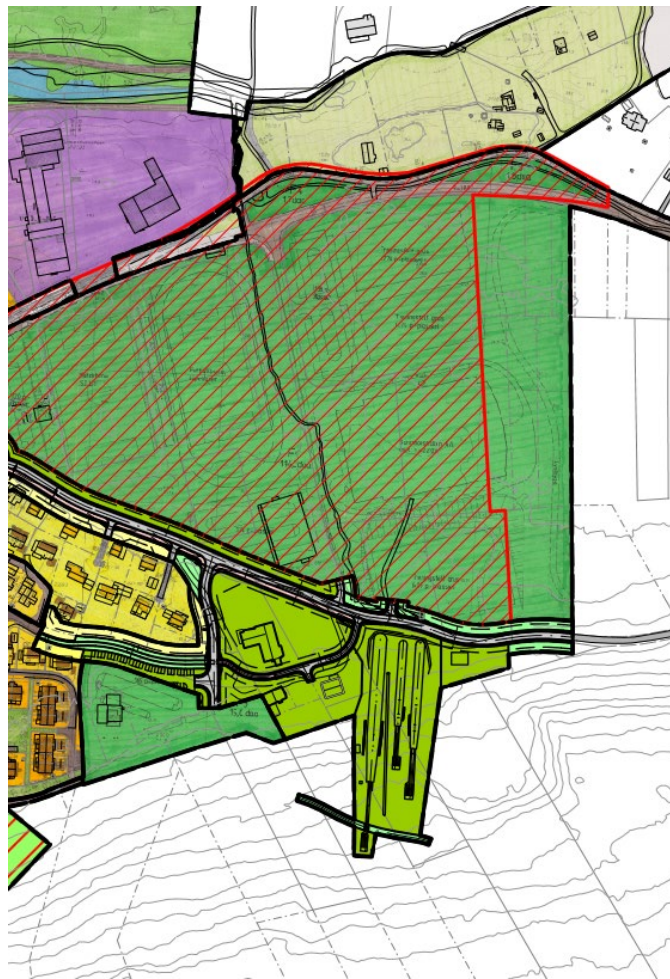
Figur 2-3 Utsnitt av plankart. Det nye hoppanlegget er inntegnet

Det er også anlagt turstier i nedbørsfeltet. Disse er laget som kjørbare grusveier. Det er grøftet og drenert i forbindelse med disse. Avskjærende grøft følger på oppsiden langs turstien og ledes ned til bekken. I senere tid er det også bygd et hoppanlegg i nedbørsfeltet. Se utsnitt av reguleringskart i Figur 2-3.

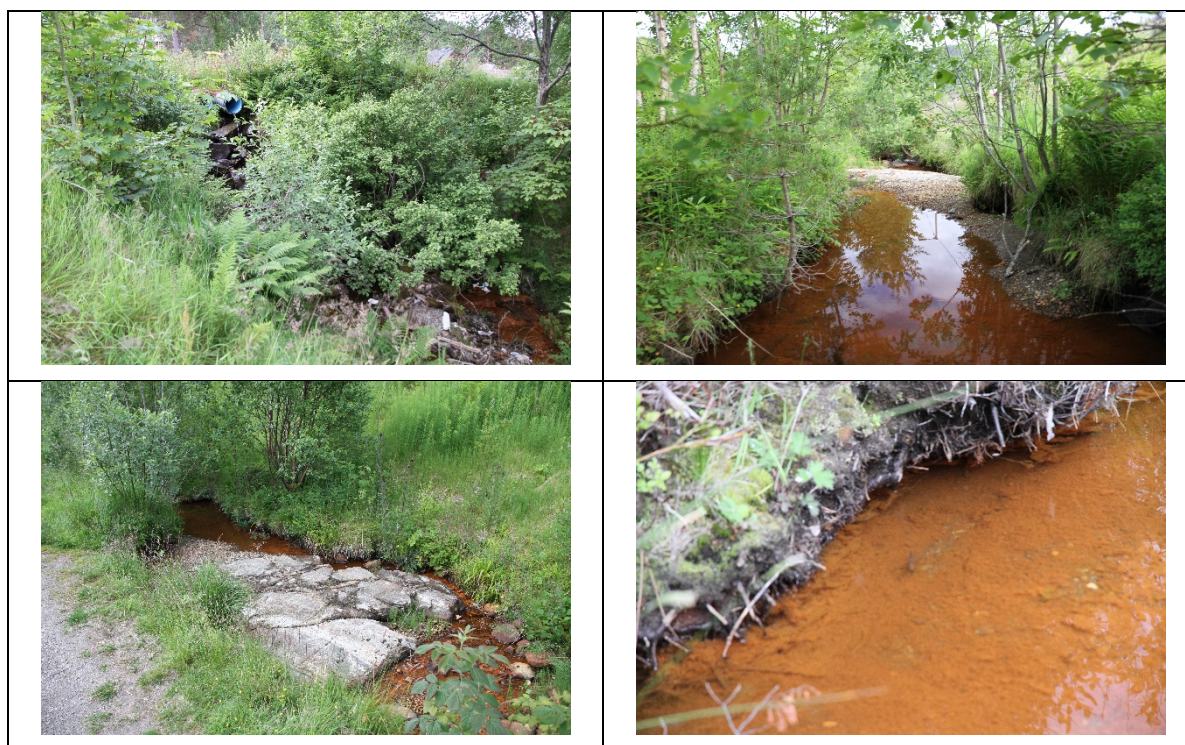
Figur 2-4 Bilder fra bekkeløpet. Øverst til venstre viser øvre del etter krysning av veien. Videre partier med rolig vann, fjellblotninger / terskler. På bildet nederst til høyre vises også en liten ørretyngel.

På strekningen hvor bekken passerer langs den planlagte hallen flyter den relativt rolig med små stryk og partier med nesten stillestående vann. To markert terskler er dannet av små fjellblotninger, se bilder i Figur 2-4.

Det er ikke gjort målinger av vanddyb eller utført profileringer i bekken. På befaringstidspunktet ble dybden anslått å variere fra noen få cm i strykområder til maksimalt ca. 50 cm i de dypeste kul-pene.
