Miljøoppfølgingsplan

Ytre miljøplan, MOP

Prosjekt Fv828 Herøysundbrua
Kontraksnummer: 2111188

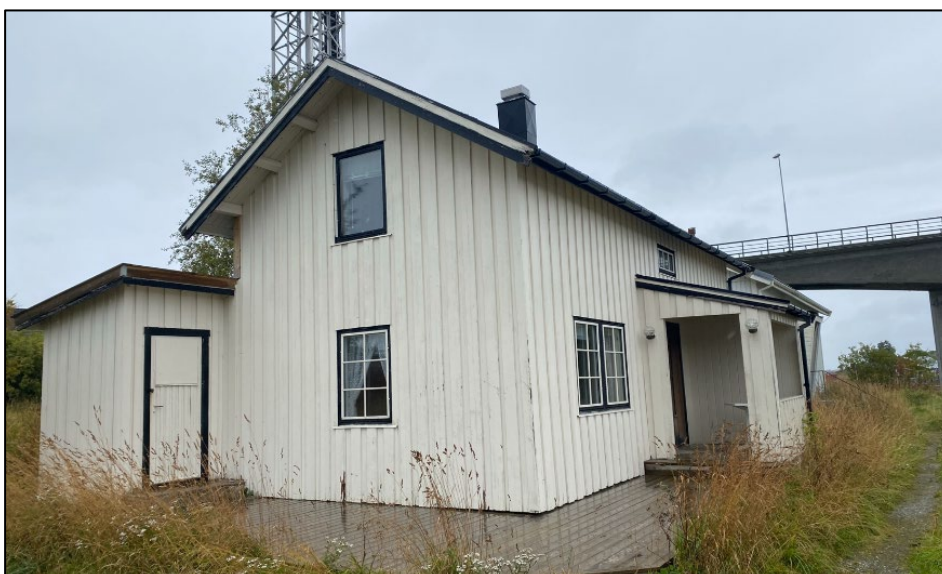
Bilde 2: Bilde av hytte med gårds- og bruksnummer 4/44

Bygget ble oppført rundt år 1950, og ble på 1960-tallet flyttet til tomten ifm. bygging av Herøysund bru. I 1982/85 ble boligen restaurert og ombygget, samt at den fikk nye vinduer. Det ble utført moderniseringstiltak i perioden 2010-2020 hvor henholdsvis vinduer i stue ble skiftet i 2010 og deler av bad/wc ble pusset opp i 2012. Videre ble kjøkkeninnredning skiftet ut i 2014, markterrasse på 48 m² bygget, nye himlingsplater i stuedel lagt, råteskader på bordtro utbedret og nytt taktekke av profilerte stålplater lagt i 2019. I 2020 ble toalettskål skiftet og bod med utvendig adkomst restaurert og isolert. Utover dette er det tilbygget ny stue på ukjent årstall. Under miljøkartleggingen ble det gjort funn av: trådglassruter med bly, vinylgulv med ftalater, pipeløp, isolerglassruter og EE-avfall.

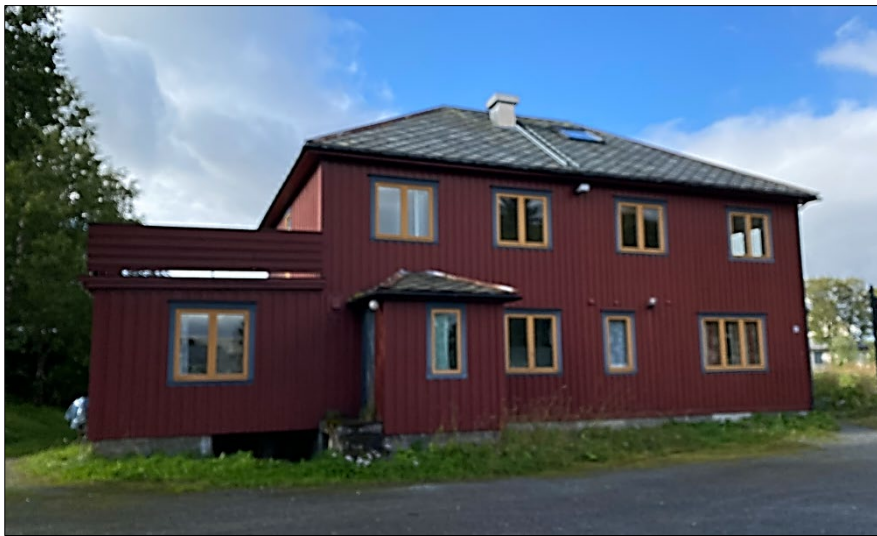
Bilde 3: Bilde av Brasetgården

Bygningen ble oppført som kombinert bolig og lensmannskontor i 1937 og senere påbygd i 1. etasje mot øst. I 1988, i 1991 og i 1996, etter at nåværende eier overtok eiendommen, ble huset oppgradert betydelig og gradvis ombygd til pensjonat, kafédriфт og frisørsalong. Bygningen er godt vedlikeholdt, men det er ikke foretatt oppgraderinger siden 1996. Under miljøkartleggingen ble det gjort funn av farlig avfall i form av: asbestholdig eternittplate, vinylgulvbelegg og våtromstapet med ftalater, linoleumgulvbelegg med bly, isopor med bromerte flammehemmere, soilrør som inneholder bly og mulig asbest, isolerglassruter, pipeløp x 2, PAH-holdig koks/kull, oljeholdig takpapp, CCA-impregnert trevirke, og EE-avfall.

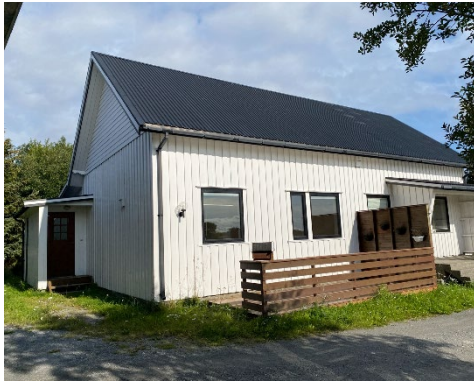
Bilde 4: Gamle banken.

Bygget ble oppført omkring 1940. I 1990 ble det kjøpt som et nedlagt bankbygg. I tidsrommet 1990-1996 ble bygningen leid ut som en lagerbygning til televerket. I 1991 ble taket skiftet og i 1992 ble uthuset renoverert. I 1995 ble veggkledning og underliggende papp skiftet og i 1996 ble vedlikehold og isolering av kvist og gulv gjennomført. Området ble i 1997 regulert til bolig og næringsformål. I samme år ble det påbygget ca. 70 m² på opprinnelig bygg, det ble etablert 2. stk. leiligheter i bygget, samt 2 stk. altaner/terrasser. I tillegg tomannsboligen/tidligere bankbygg, står det også et eldre uthus på eiendommen. Under miljøkartleggingen ble det gjort funn av farlig avfall i form av: tungmetallholdig maling og puss, vinylbelegg med ftalater, CCA-impregnert trevirke, isolerglassruter og EE-avfall.

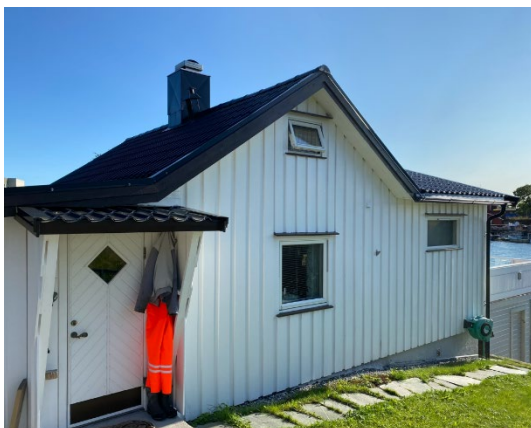
Bilde 6: Hytte.

Bygget ble oppført som fløterbolig, opplyst i 1949. Den er senere ombygd til hytte. I 2008 ble hytta påbygd med 18 m² ned mot sjøen. Eier opplyser om at alt i hytta er pusset opp i nyere tid, bortsett fra toalett. Alle vinduer, bortsett fra de på veggen opp mot uthuset, er skiftet i nyere tid. Hytta består av to bygg, en hovedhytte og et uthus. Begge byggene er kledd i hvitmalt tre, og taket fremstår relativt nytt. Hovedbygget er over to plan med kjeller og 1. etasje, samt hems. Det er en sør-vestvendt terrasse, trekledning i tak og vegger på soverom, vinyl/linoleum på gulv i gang og på badet. Badet er kled med flisliknende kledning på vegg. Hytta har også pipeløp. Grunnmur i leca på nyere del av hytta, og i betong på eldre del. Uthuset har betonggulv. Under miljøkartleggingen ble det gjort funn av farlig avfall i form av: gulvbelegg og våtromstapet med av vinyl med ftalater, pipeløp, isolerglassruter, og EE-avfall.

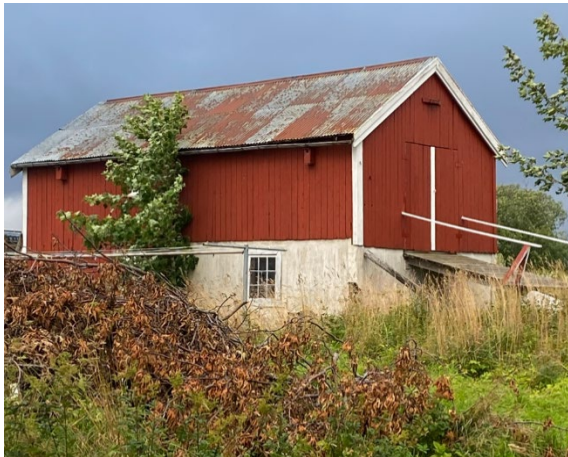
Bilde 8: Fasadebilde av fjøs.

hvitmalt. I kjelleren er det tverrliggende innvendige tømmervegger, samt tømmer i innvendig tak og betonggulv. Det er en trebro fra en murt rampe i terrenget og opp til en inngangsport i tre i andre etasje.

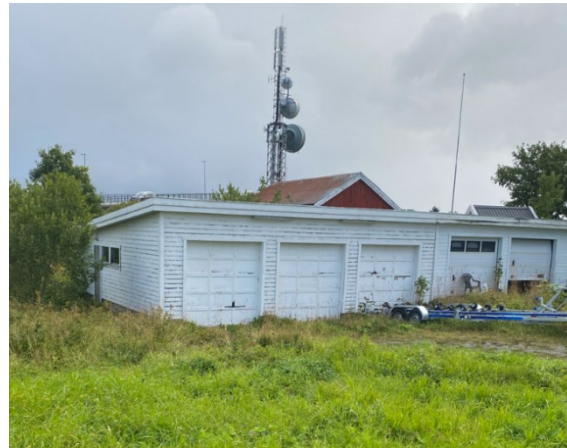
Garasjen er over ett plan, kledd i hvitmalt tre. Det er garasjeporter i tre. Innvendig er gulvet i betong, veggene hovedsakelig i gips og plast og vinyl i tak. Under miljøkartleggingen ble det gjort funn farlig avfall i form av: tungmetallholdig, lavforurenset maling og betong, vinylbelegg i himling med ftalater, og EE-avfall.

Bilde 9: Fasadebilde av garasje. Kun deler av garasjen er planlagt revet.

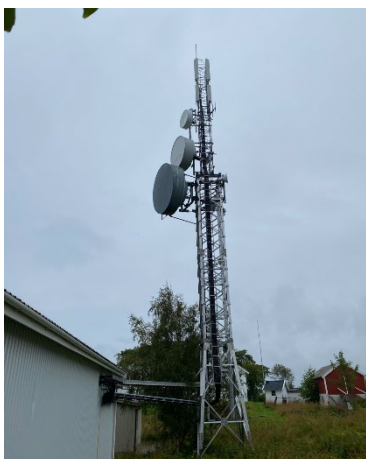
Bilde 10: Telemast

Telenormasten antas å ha blitt oppført samtidig som Telenorbygget i 1980. Det er en telemast på betongfundament. Det er kun betongfundamentet som er planlagt sanert. Under miljøkartleggingen ble det gjort funn av tungmetallholdig betong. Telenor må fjerne mast før fundament kan rives.

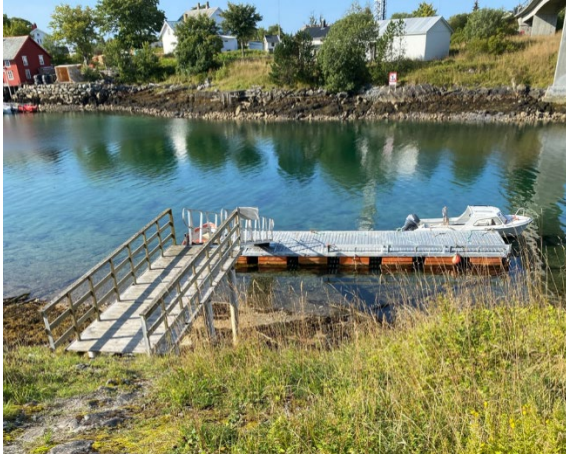
Bilde 11: Flytebrygge

Flytebryggens bygningselementer på land er av trykkimpregnert tre med betongfundament. Det er ukjent når brygga ble satt opp. Under miljøkartleggingen ble

det gjort funn av betong med forhøyede konsentrasjoner av tungmetaller, og farlig avfall i form av trykkimpregnert trevirke.
