# TRONDHEIM KOMMUNE

## HOVEDBYGGET PÅ SEMINARPLASSEN - MALERARBEIDER

## BILAG B1 - Ytelsesbeskrivelse

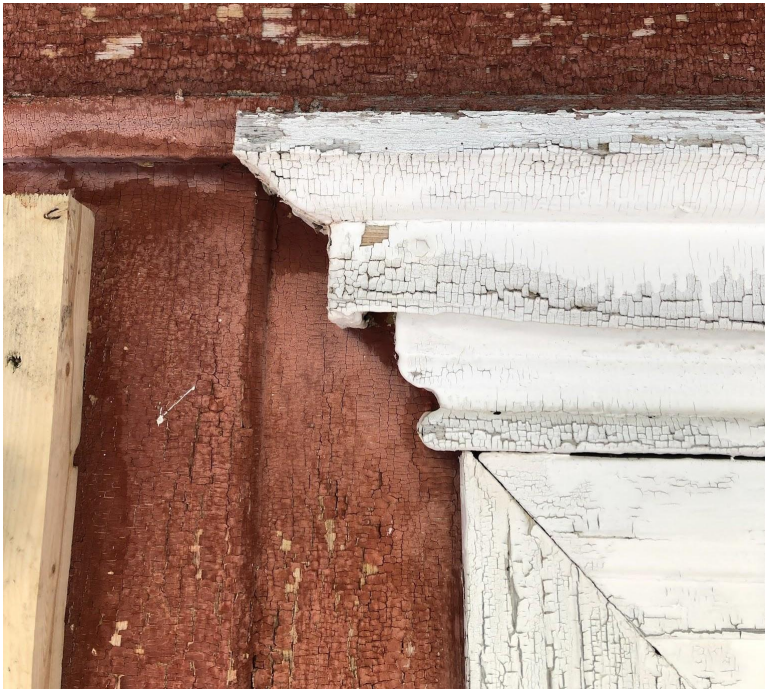
#### Detalj vindusomramming og gesims

Rett over vindusomrammingene i annen etasje er gesimsen markert med flere trinn og profiler. Overliggerne i panelet tas imot av en profilert støtlist med karnissprofil. Over dette er et liggende flatt felt omtrent i liv med overligger. Deretter følger et tykkere horisontalt bord med en stor hulkilprofil i underkant. Gesimsen har opprinnelig gått rundt hjørnet og tvers over gavlfasadene, noe som er synlig på eldre fotos. Dette er delvis i behold på gavlfasade mot vest og på nordøstre hjørne. Det kan se ut som at huset opprinnelig har hatt innkleddede takrenner (karnissrenne).

Omrammingene på de fleste vinduene består av en gjerdet profilert gerikt med et sammensatt overstykke og et profilert understykke.

Geriktens profil er bygget opp med trinn og platter, samt en karniss ved ytterste platte. Det er registrert to forskjellige bredder på denne karnissen, noe som kan bety ulik alder på listverket. Det kan også bety at listverket er kopiert når vinduene er satt inn eller skiftet i 1917 og 1948. Stilmessig hører gerikten til empire/ senempire.

Overstykkene består av en karnisslist med staff nederst og en platte øverst, et utkraget rett stykke utformet som et overhengende skjørt, samt et utstikkende vannbrett med slak liggende karnissprofil i underkant. Hulkillist og vannbrett er utført med endepofil, mens skjørtet er gjerdet i hjørnene.

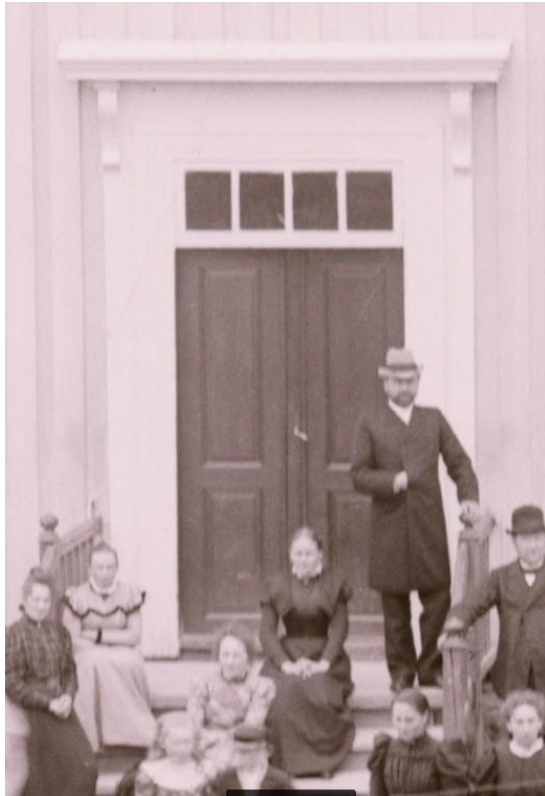
Den originale døra med omramming er trolig flyttet på og gjenbrukt i 1917, og det er laget en kopi i tillegg. Ut fra detaljer på eldre foto og på overlyset, antas det foreløpig at hoveddøra med overlys ble flyttet til østre trappehus. Dagens dører er satt inn i siste halvdel av 1900-tallet.

Utsnitt av fasadefoto fra før 1912.

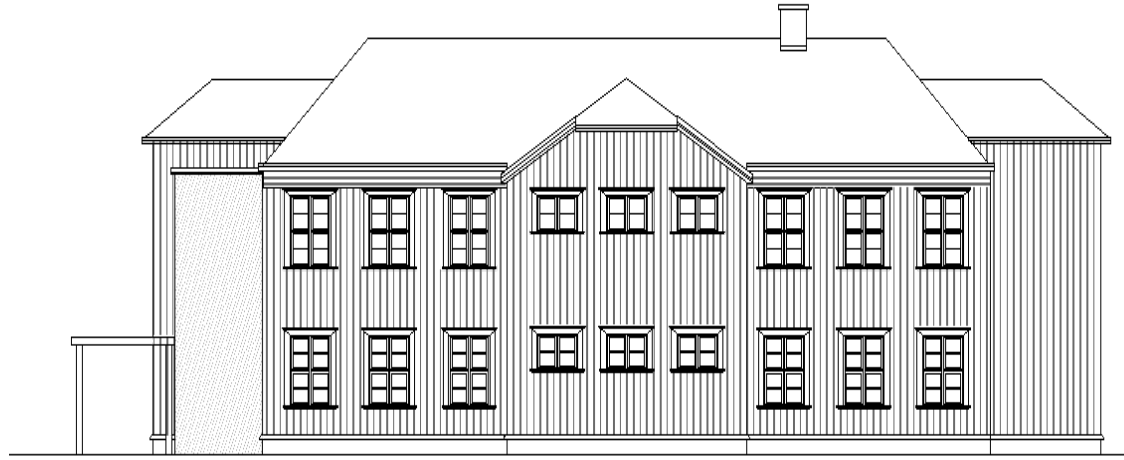
fasade Nord

Oppriss

Det er foreliggende lite tegningsgrunnlag for bygningene, og det er ikke foretatt oppmåling av fasadene. Det er utarbeidet fasadeskisser med utgangspunkt i kartgrunnlag og fotos. Dette gir tilnærmet riktig inntrykk av dimensjoner og mengder.

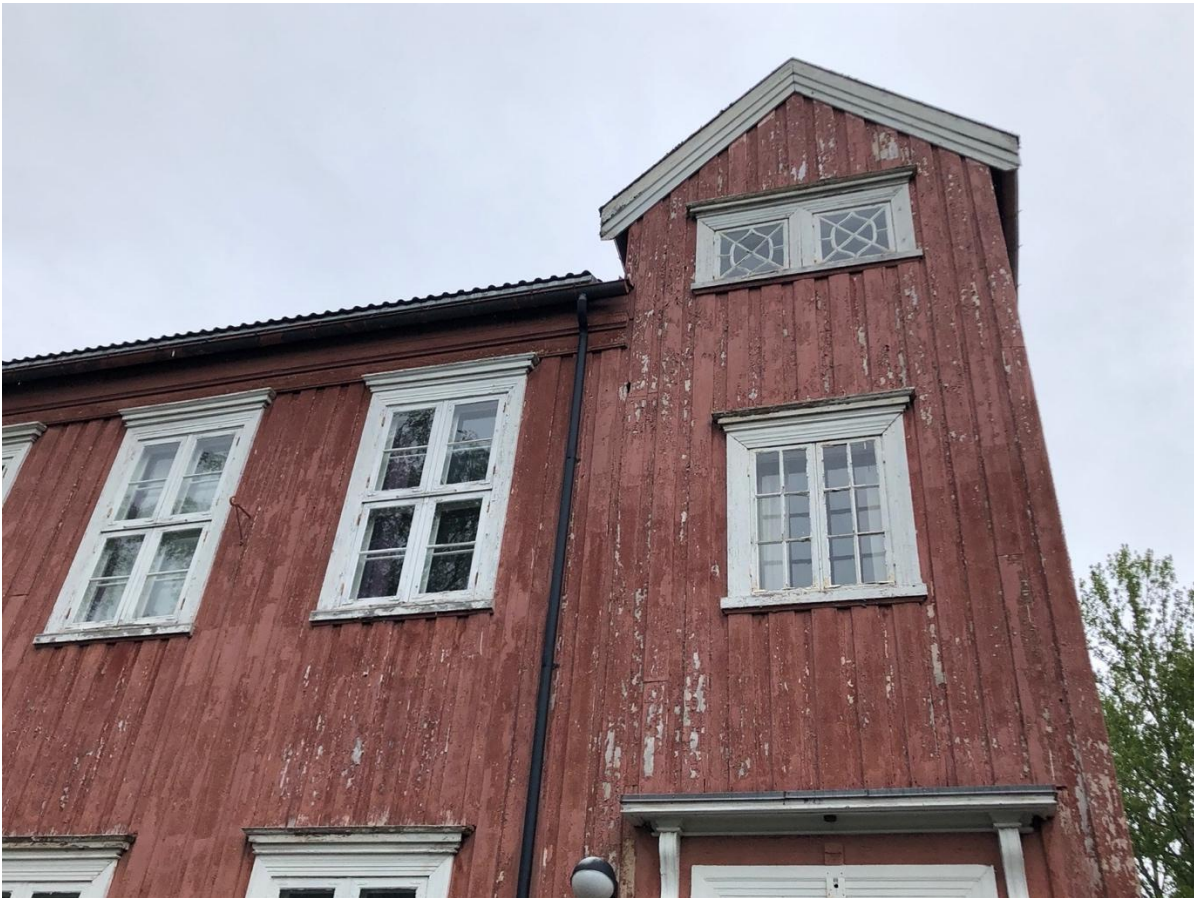
Panelet er tørket ut og malingen flasser av. Det er flere lag som flasser av, stedvis helt inn til bart treverk

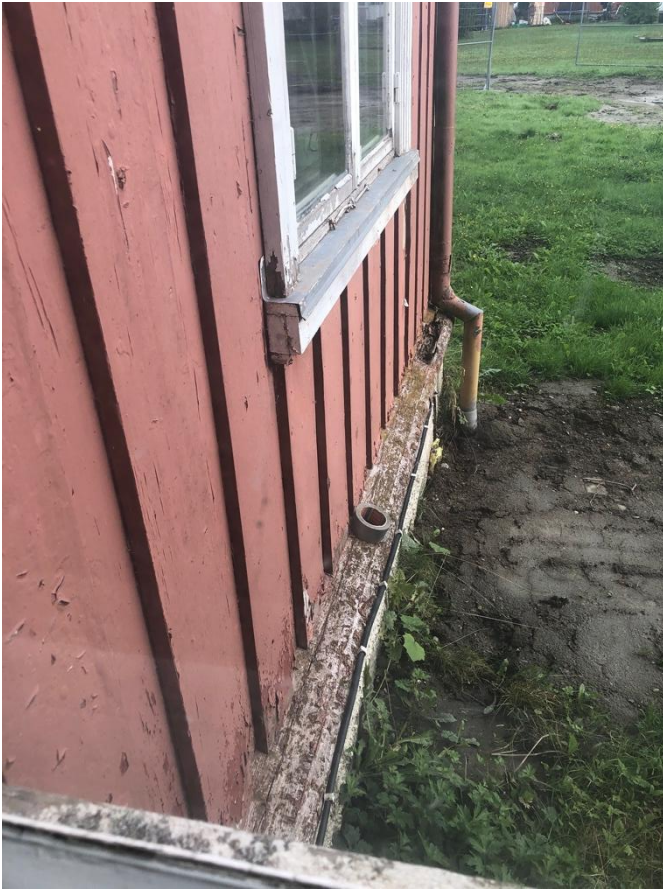
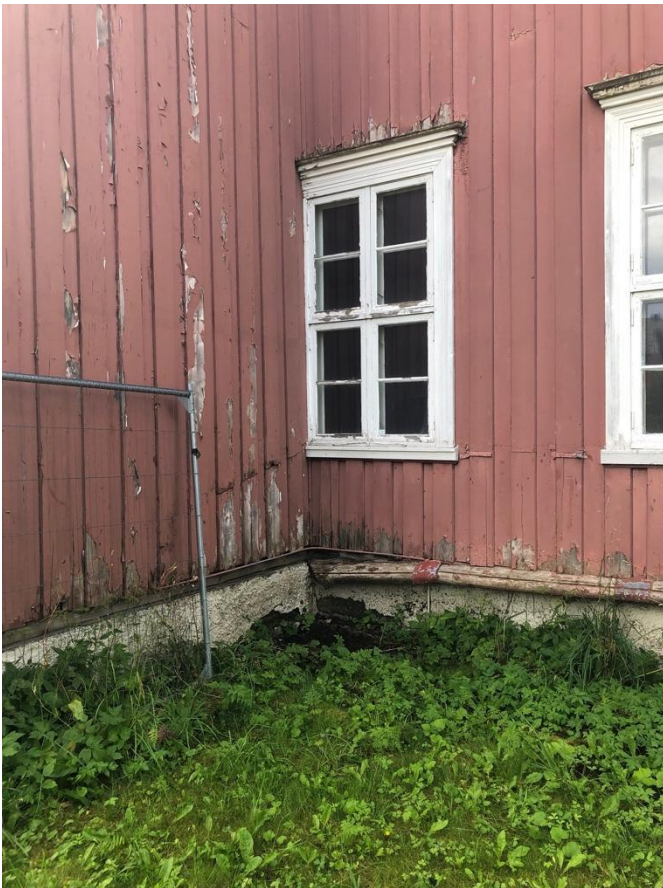
*Uttørket originalt treverk.*

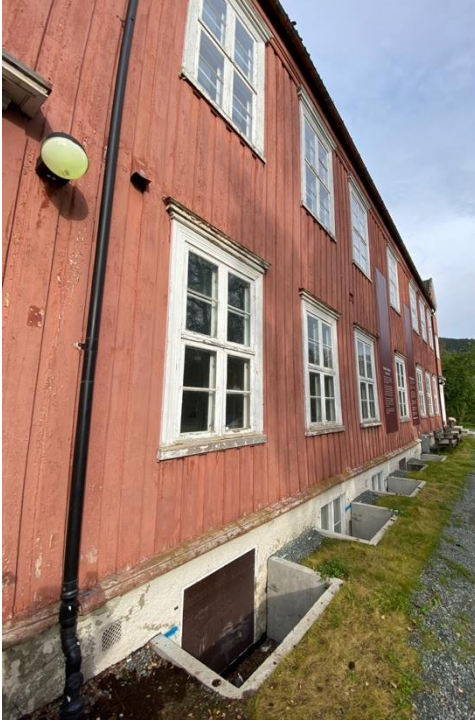
Lysgraver foran kjellervinduer På sørfasade

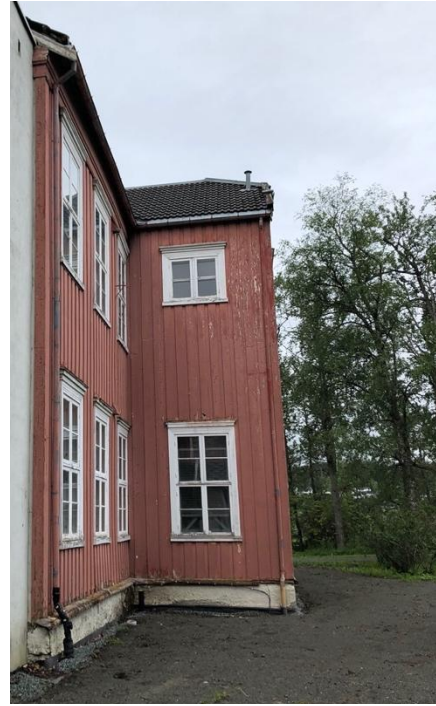
Taknedløp på nordfasaden
