Horten Karljohansvern

Strand sør og strand sør indre – Restrisiko og
SHA-plan inkludert ytre miljø

DOKUMENTKODE: 10228458-SHA-RAP-001

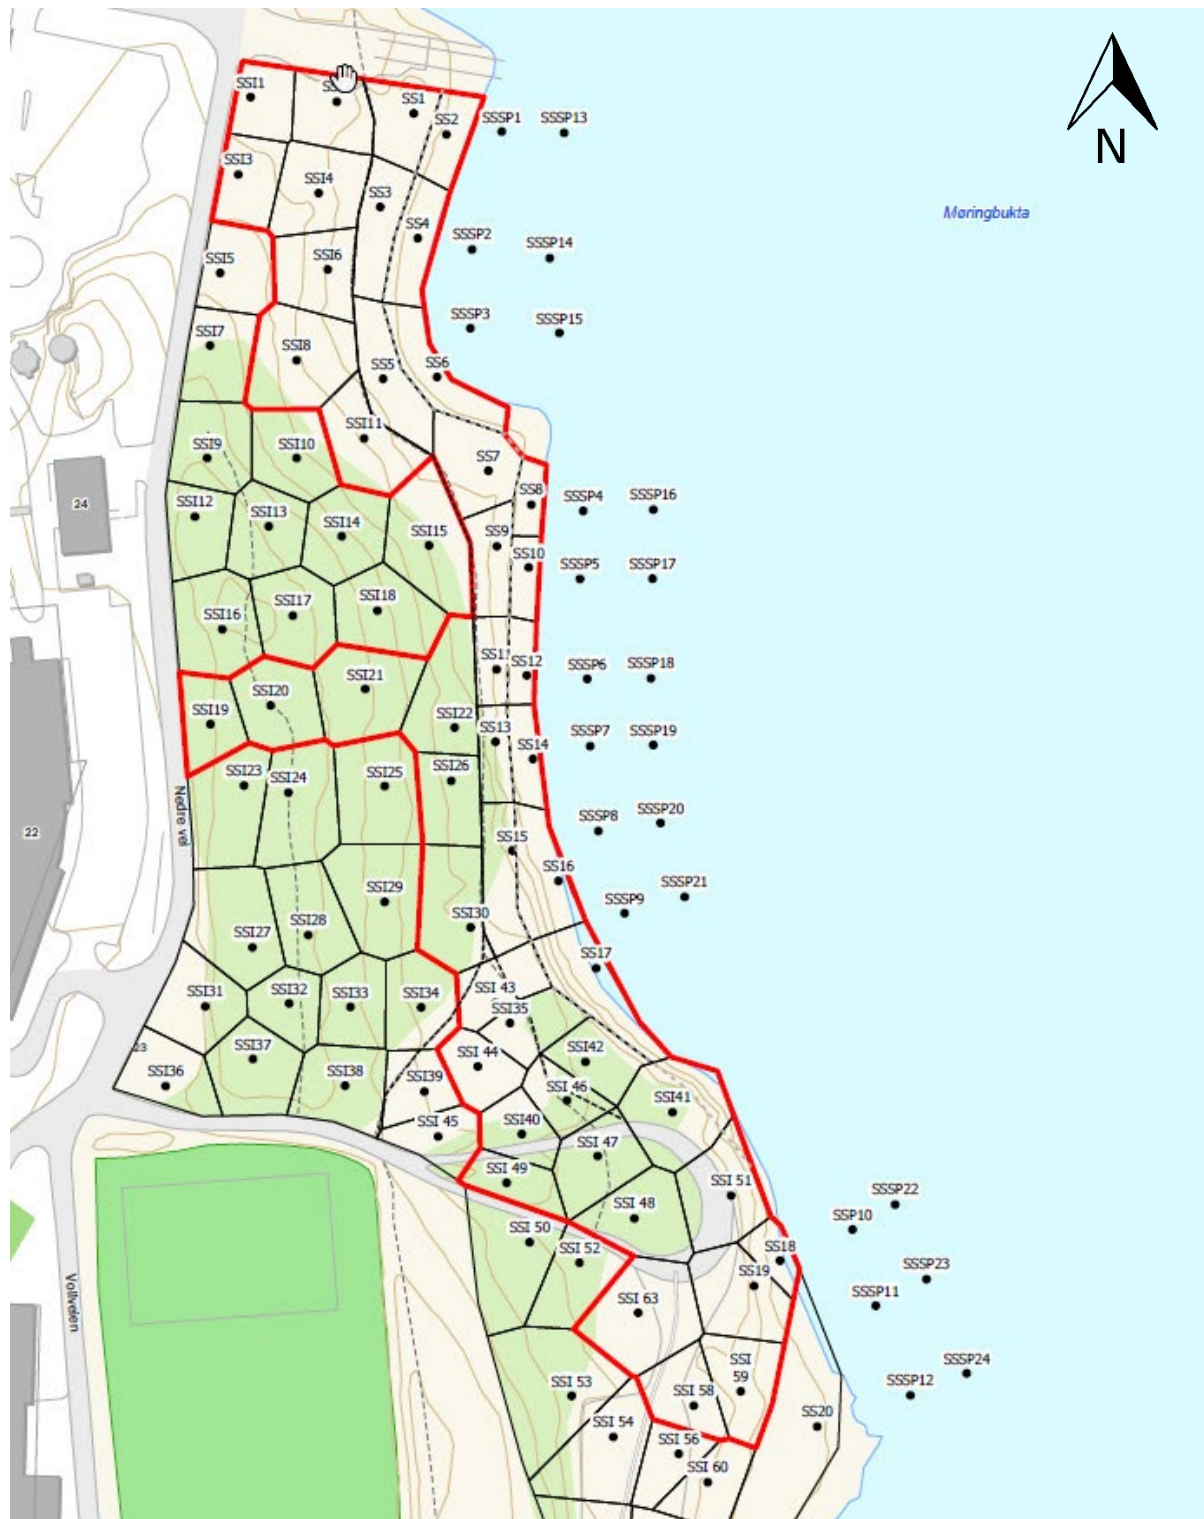
Figur 2.1: Oversikt over tiltaksområdet, avgrenset med rød, heltrukken linje. Utsnitt av tegning 10228458-RIGm-TEG-SS014.

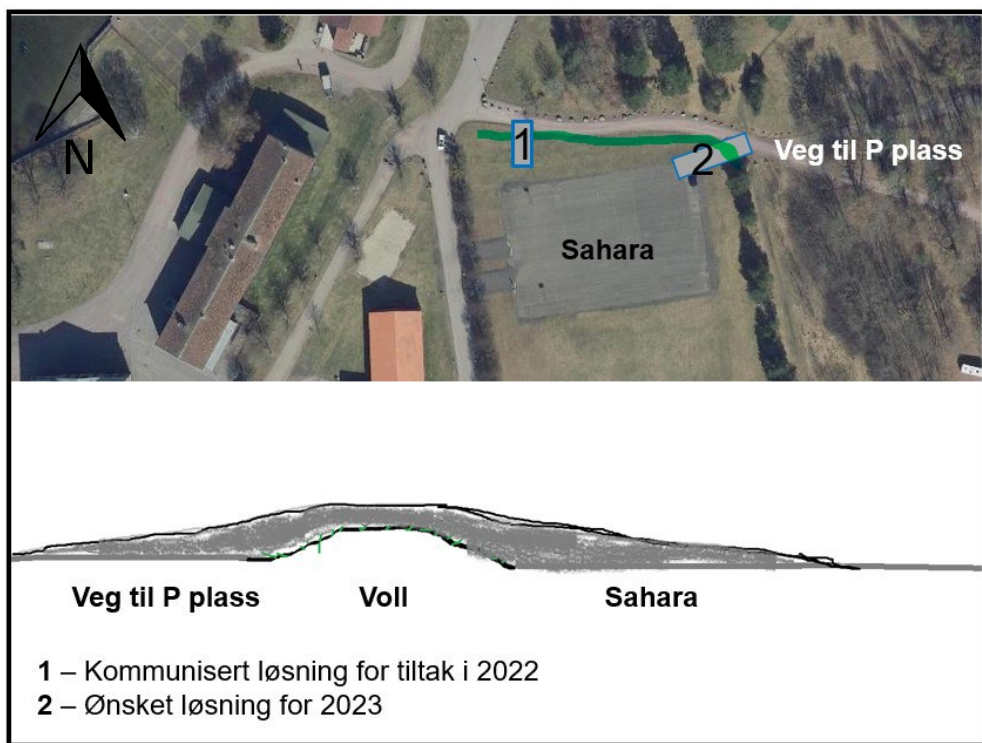
Figur 5.1: Steder med overkjøring av voll. Vollen er markert med grønn, heltrukken linje.

I nordenden av «Sahara» er det en voll opp mot vei. Vollen skal vernes og ikke skades, og det skal derfor etableres en overkjørbar kile opp til vei. Det skal legges duk og pukkk over vollen for å ikke skade denne. Områder for overkjøring er vist i skisse på Figur 5.1. Kile merket 1 ble etablert i forbindelse med saneringsarbeidet utført på området i 2022. Kile merket 2 skal etableres i forbindelse med planlagt saneringsarbeid på «strand sør» og «strand sør indre». Kile 2 skal fjernes etter at tiltaket i 2023 er utført.

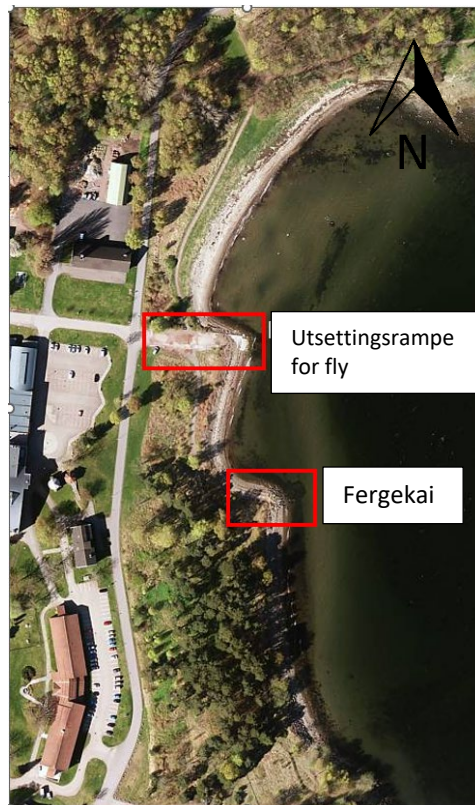
Figur 5.2: Flyfoto som viser plassering av utsettingsrampe for fly, og mulige rester etter gammel fergekai (kilde norgebilder.no).

Både utsettingsrampe for fly og gammel fergekai er kulturminner som skal vernes mot skader (for plassering av disse kulturminnene, se Figur 5.2).

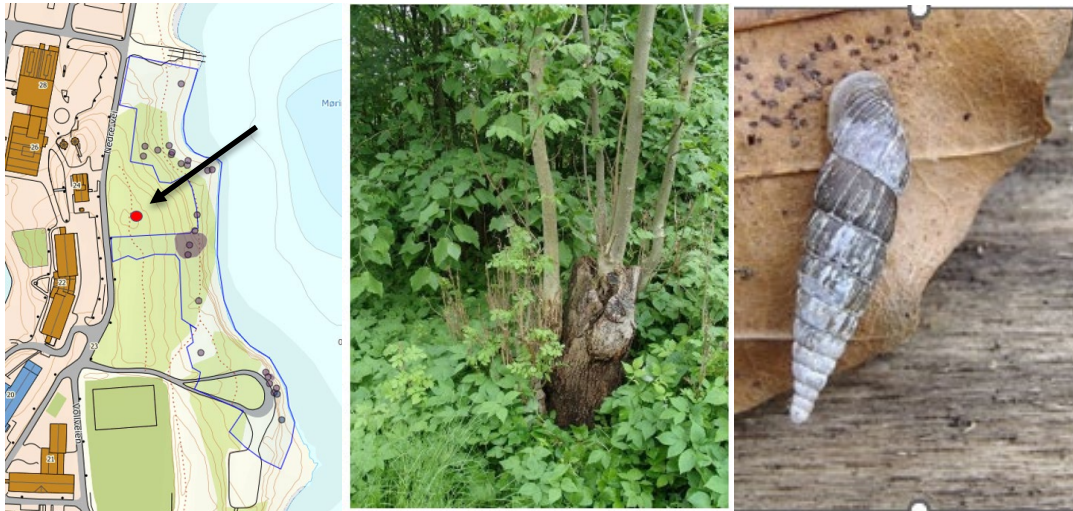
Figur 5.3: Kart (til venstre) og bilde (i midten) som viser hvor det er påvist totannkøllesnegl (for identifisering av arten, se bildet til høyre). Funnsted er markert med pil på kartet. Saneringsområdet er avgrenset med blå, heltrukket linje på kartet.

Arten totannkøllesnegl er identifisert på og ved en stubbe i skogen på området «strand sør indre», men utenfor tiltaksområdet (se Figur 5.3). Området skal avgrensnes i forkant av anleggsarbeidet, og innmålingen skal utføres av Forsvarsbygg.
