# MOP for VA-tiltak langs strekningen Hen-Kilemoen

Ringerike vannverk - Detaljprosjektering

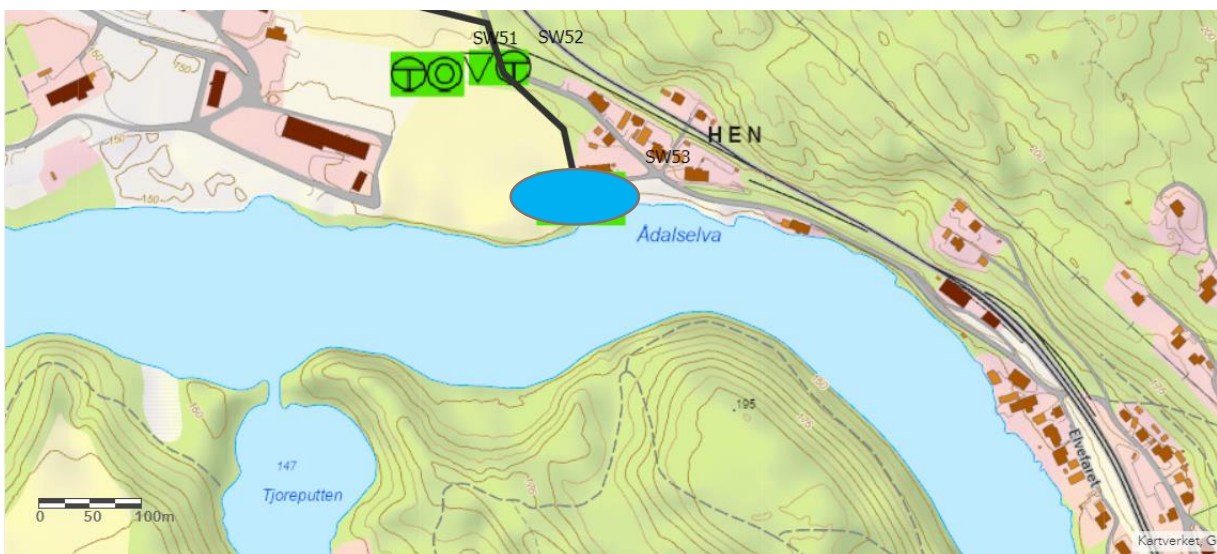
Figur 7.4.1: Massehåndteringskart for massene langs den planlagte traseen Hen-Kilemoen. Det blå feltene viser at massene ved SW 53 er rene i tilstandsklasse 1 (Sweco, 2023).

Det er utført miljøtekniske grunnundersøkelser i fem punkter langs strekningen Hen-Kilemoen (Sweco, 2023). Analyseresultatene viser at massene er i tilstandsklasse 1 og massene langs strekningen er vurdert som ikke-forurensete masser (figur 7.4.1-7.4.3).
