| Rev. | Endring/ erstatning | Tegn. | Kontr. | Dato |
| - | - | - | - | - |
| Gausdal Kommune | | | | |
| Krisetiltak | | | | |
| Prinsipp utførelse erosjonssikring | | Tegn. OSO | Kontr. SSK | Ansv. OSO |
| | | 01-100 | | 0 |

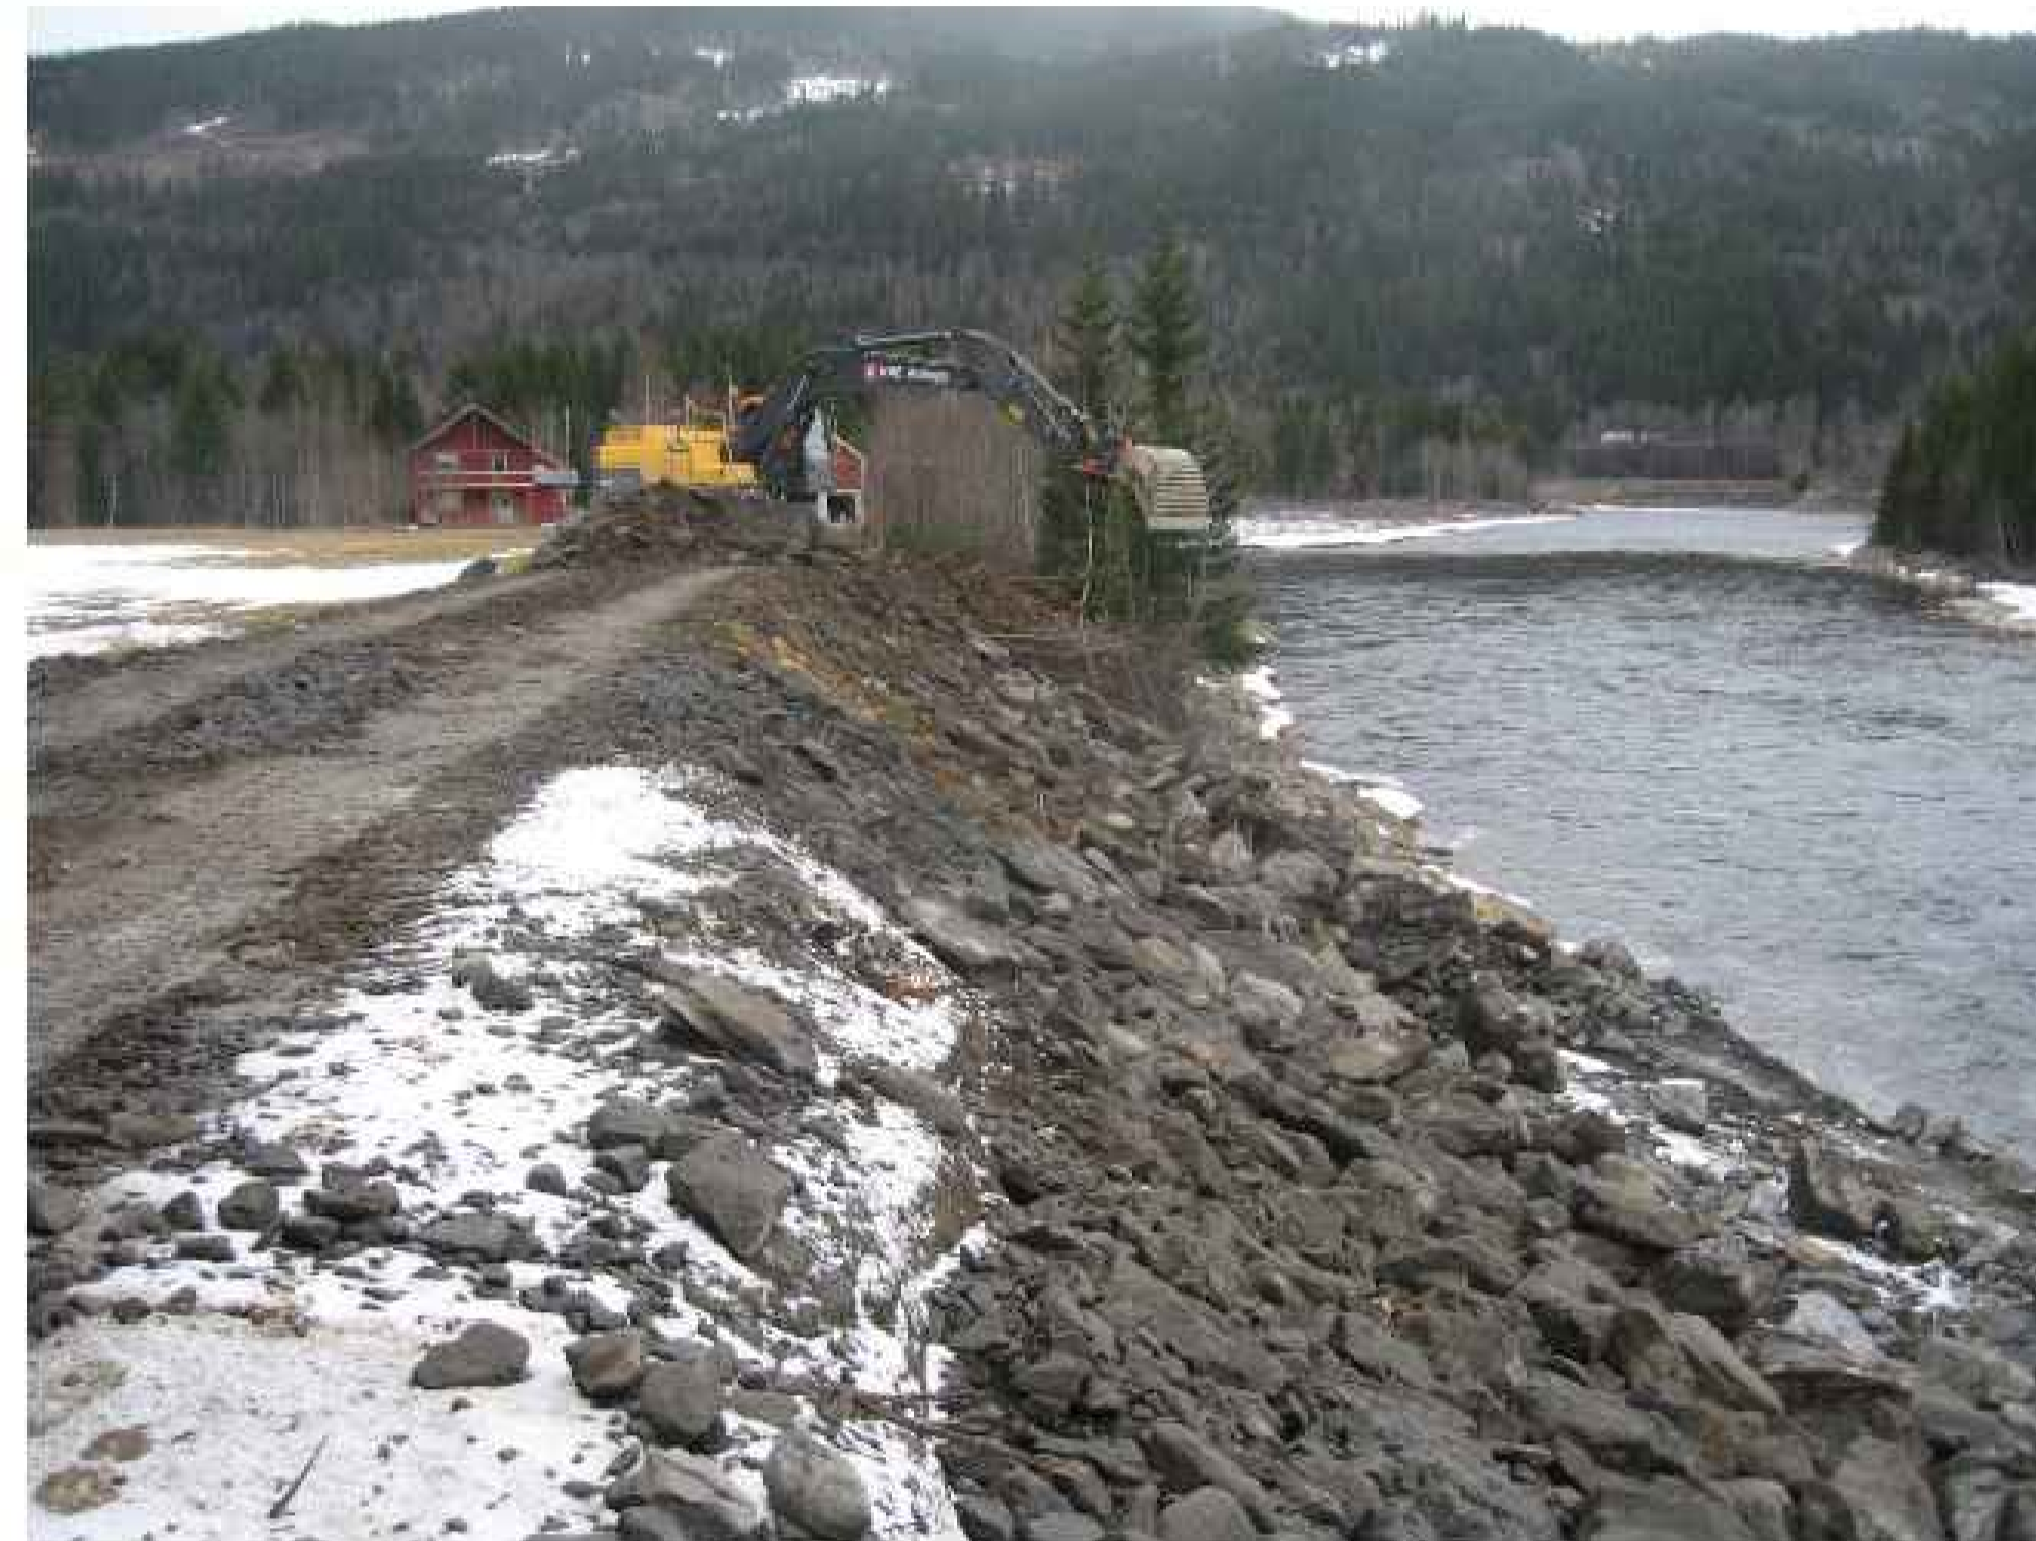
Figur 7: Eksempel på bygging av ordna steinlag, sidesikring i slak elveskråning med liten vandybde ved Kirkvolløy, Midtre Gauldal kommune (Foto: Joar Skauge, NVE)

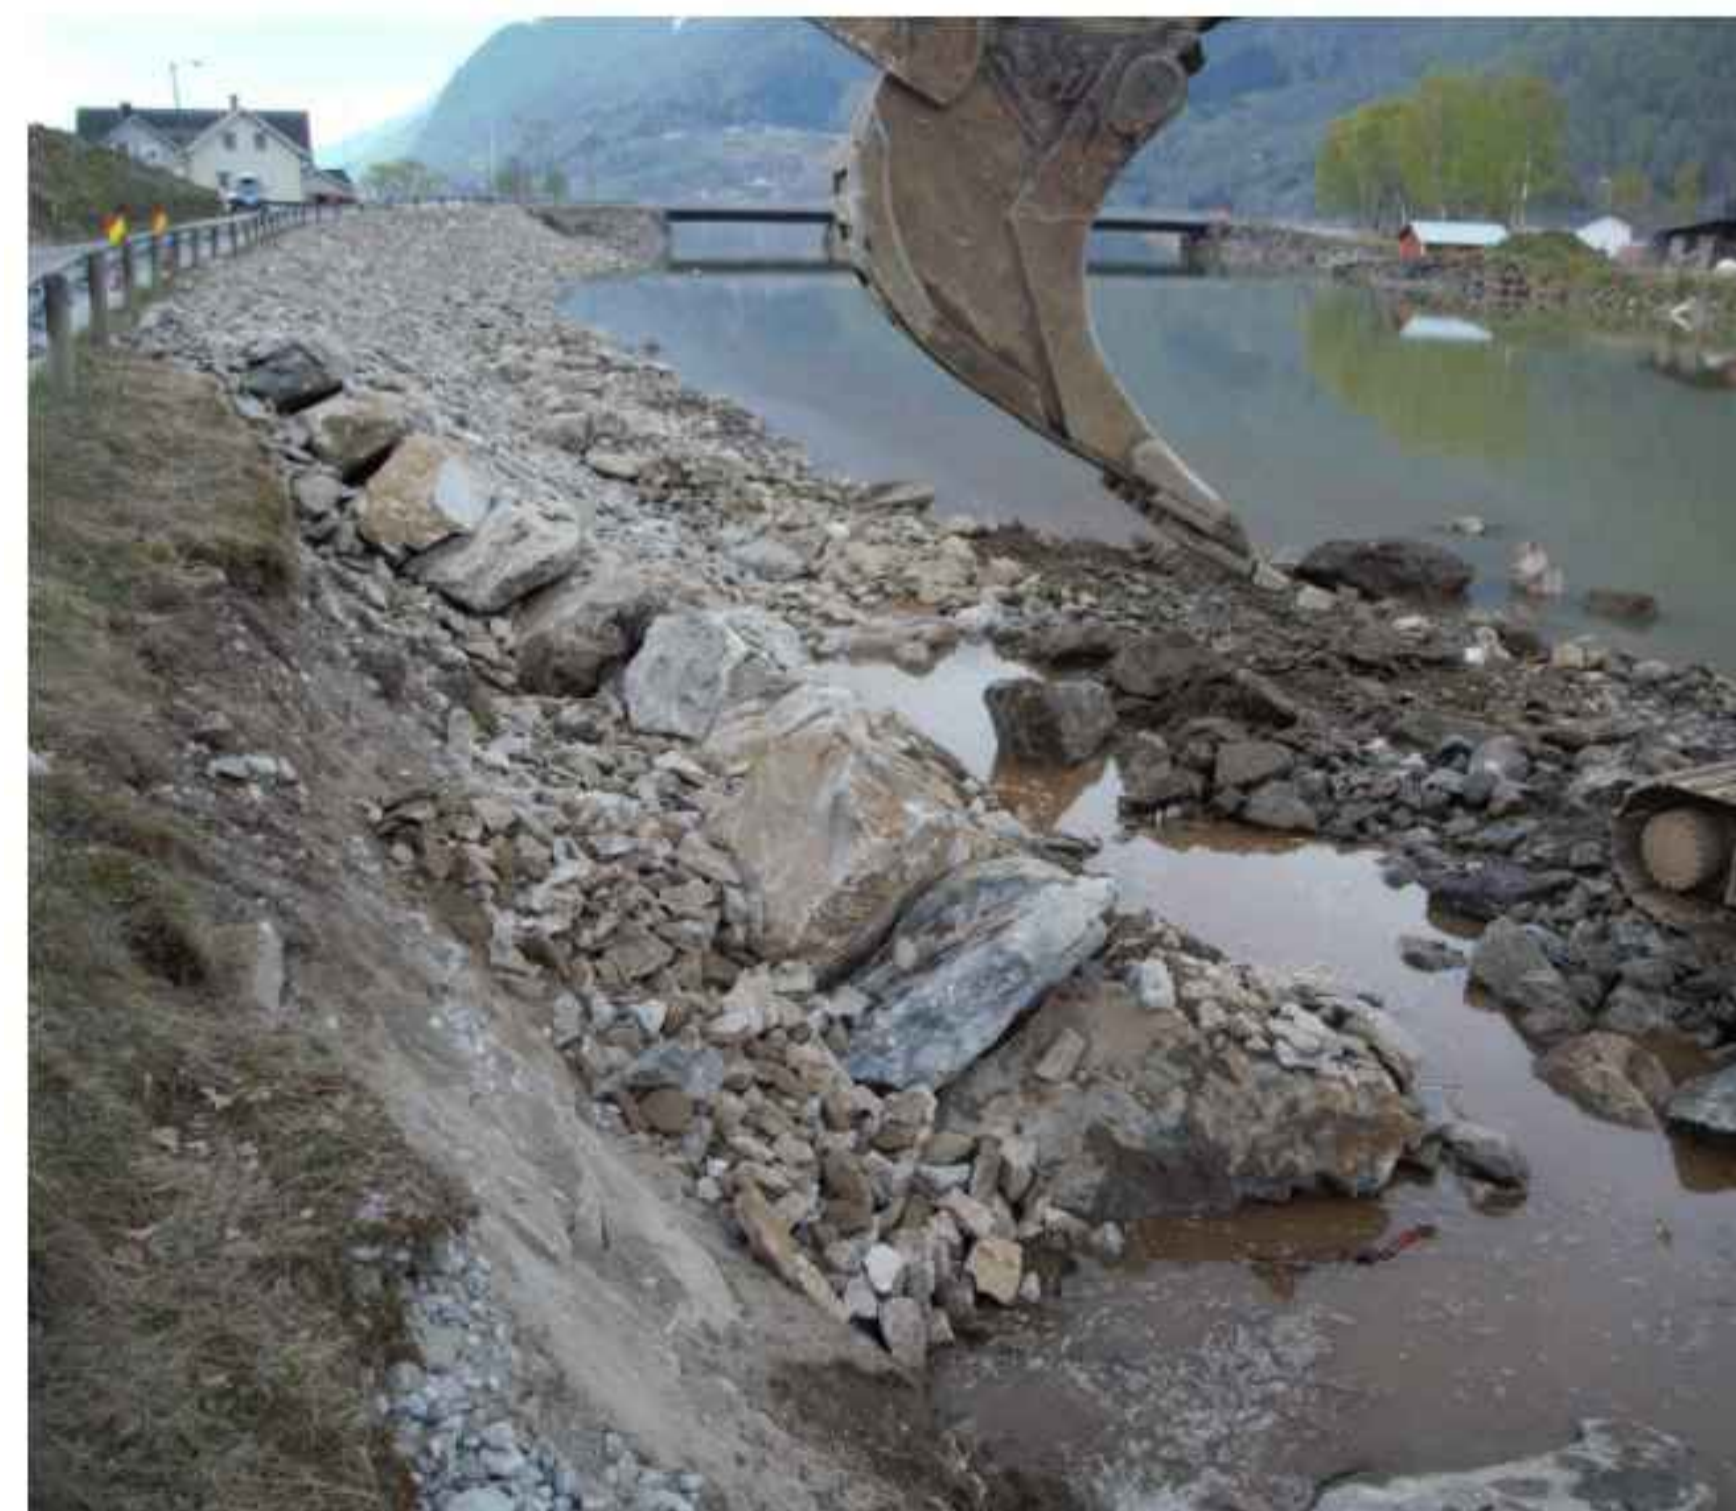
Figur 1: Erosjonssikring med plastringstein under utføring. Mørkriselvi, Luster kommune. (Foto: Jomar Bergheim, NVE)
