## Energinotat, Helgelandssykehuset Sandnessjøen

Energivurdering av eksisterende fasade og nytt heishus

Oppdragsnavn	<b>Nytt Helgelandssykehus - fasaderehabilitering</b>
Prosjekt nr.	<b>1350049923</b>
Mottaker	<b>Helgelandssykehuset</b>
Dokument type	<b>NOT</b>
Versjon	<b>00</b>
Dato	<b>26.10.2023</b>
Utført av	<b>Torun Krangsås Vikan</b>
Kontrollert av	<b>Liv Højjord Svare</b>
Godkjent av	<b>Liv Højjord Svare</b>
Beskrivelse	<b>Energinotat for oppsummering av alle tiltak for etterisolering og istandsetting av eksisterende fasade, samt oppbygning av klimaskall for nytt heishus.</b>
Revisjon	<b>1.0 Presisering av navn.</b>

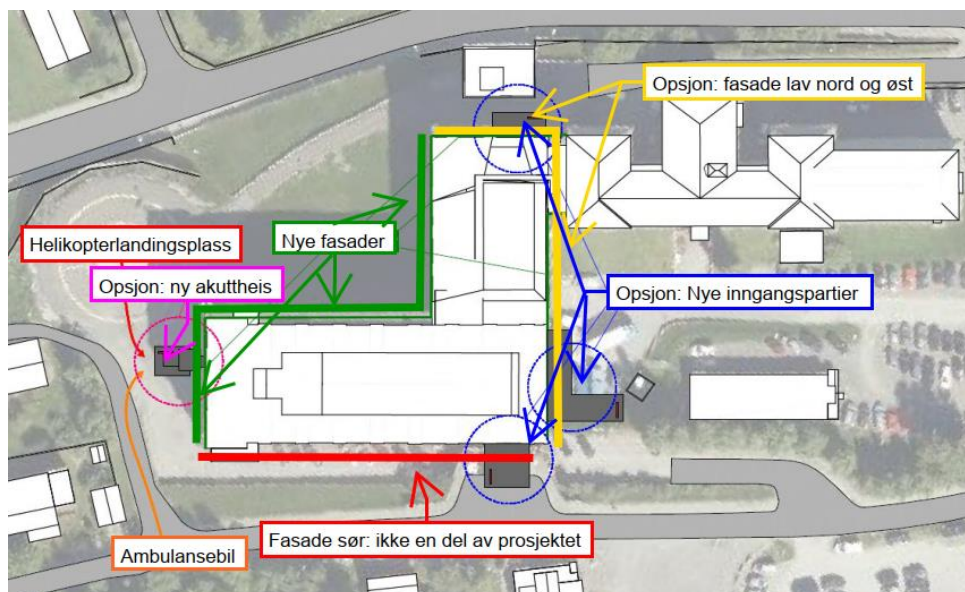
**Figur 1** Illustrasjon av planlagte arbeider for Helgelandssykehuset Sandnessjøen, utarbeidet av ARK med kommentarer fra PRO RIBfy

På bakgrunn av dette er det anbefalt isolasjonstykkelser og U-verdier beskrevet og oppsummert i dette notatet. Det er viktig å merke seg at fasade sør ikke er en del av prosjektet, da den tidligere har blitt rehabilitert, se figur 1. Det er likevel en opsjon på nye inngangspartier, som også berører blant annet fasade sør. Rehabilitering av fasaden mot øst og lav nord er tatt med kun som opsjon, dog skal vinduer

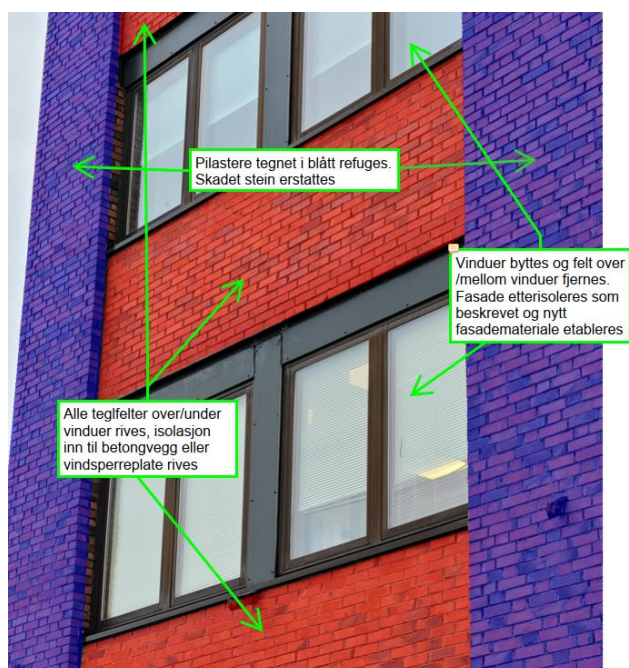
**Figur 2** Illustrasjon av istandsetting av fasade og hva som er planlagt utført, enkelt illustrert i et lite felt

Felter markert med rødt over og under vinduer skal demonteres, og gjenbrukes som elementer på nytt heishus. Det er derfor viktig at dette arbeidet koordineres på byggeplass. Prosjektering av teglelementer i form av størrelse og innfesting er pr. d.d. enda ikke ferdigstilt.

Det er på eksisterende del av sykehuset planlagt en istandsetting av fasaden. Dette innebærer istandsetting av teglstein og fuger på deler av fasaden, bytting av vinduer hvor det ikke har blitt gjort tidligere, utskiftning av fasaden over og under vinduer og etterisolering av gesims. Deler av dette er vist i figur 2 nedenfor.

Det er for de blå feltene på illustrasjon i figur 2 og figur 4 planlagt en istandsetting av fasade i form av vask/stålbørste-vask og re-fuging. Skadet stein må erstattes. Det er for disse feltene ikke planlagt noe form for istandsetting av bakenforliggende sjikt.

For de røde feltene i figur 2 og mellom de blå feltene i figur 4, er det planlagt demontering av eksisterende tegl inkl. bakenforliggende isolasjon inn til betong og vindspærre, samt fjerning av originale vinduer fra byggeår.

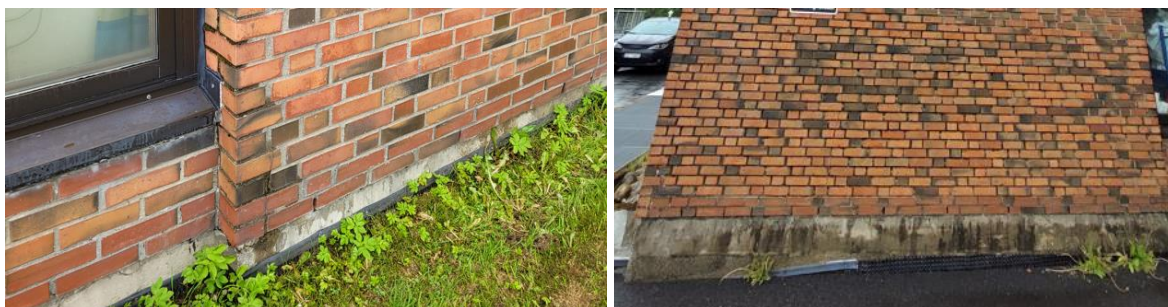
Figur 3 Bilde av sokkeldetaljer, fasade vest lav

Sokkeldetalj er i betong og enkelte steder hvor terrenget står høyt er det synlig knasteplate. Typiske sokkelløsninger er vist som bilder i figur 3 for fasade vest, lav.

Det er ikke planlagt utført arbeider for energi/etterisolering på sokkel, hverken for deler av fasade som skal refuges eller på deler av fasade som skal etterisoleres og vinduer byttes. Her anbefales kun en generell istandsetting inkl. reparasjon av skadet mur.

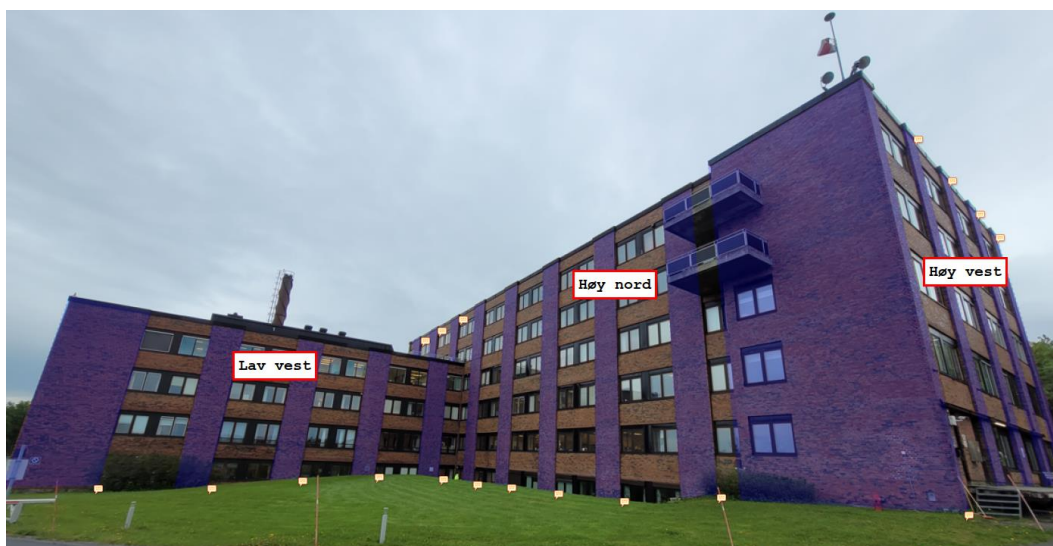
Figur 4 Illustrasjon av alle vertikale pilastere som er anbefalt re-fuget, markert i blått for fasade høy vest, høy nord og lav vest. Det samme gjelder fasade lav nord (vises ikke på bilde). Variasjoner kan forekomme, spesielt om opsjon for bygging av heishus på fasade høy vest blir utløst.

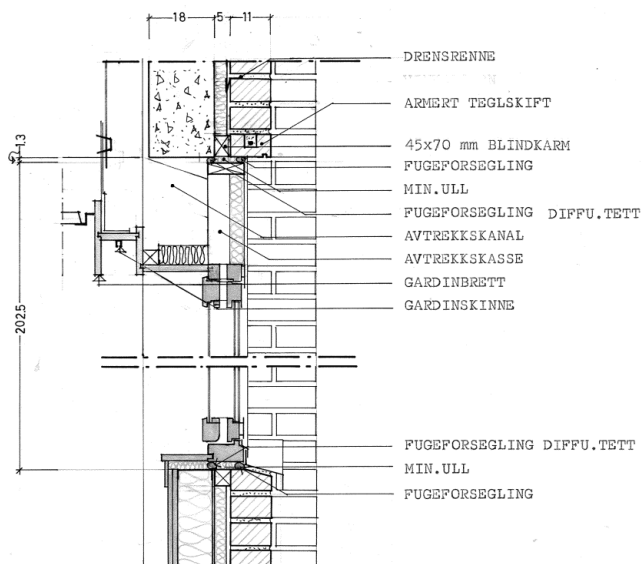
**Figur 5 Eksisterende detalj for veggoppbygning med vindu, A14-14 vertikalsnitt**

Direkte over vinduene er det et hulrom tilknyttet ventilasjon, som fjernes, i tillegg til plater og isolasjon mellom vinduene. Over vinduene ligger det en stor betongdrager opp mot dekkeforkant, mens det under vinduer er bindingsverksvegg. En detalj på eksisterende situasjon er vist i figur 5 nedenfor.

Det er ikke planlagt arbeider annet enn generell istandsetting av vindsperreplate om den er skadet, eventuelt ekstra vindtetting om det er behov. Det samme gjelder over vinduer, betongen istandsettes om den skulle være skadet enkelte steder. En beskrivelse av eksisterende veggoppbygning under vindu med de ulike sjiktene er vist i figur 6 nedenfor.

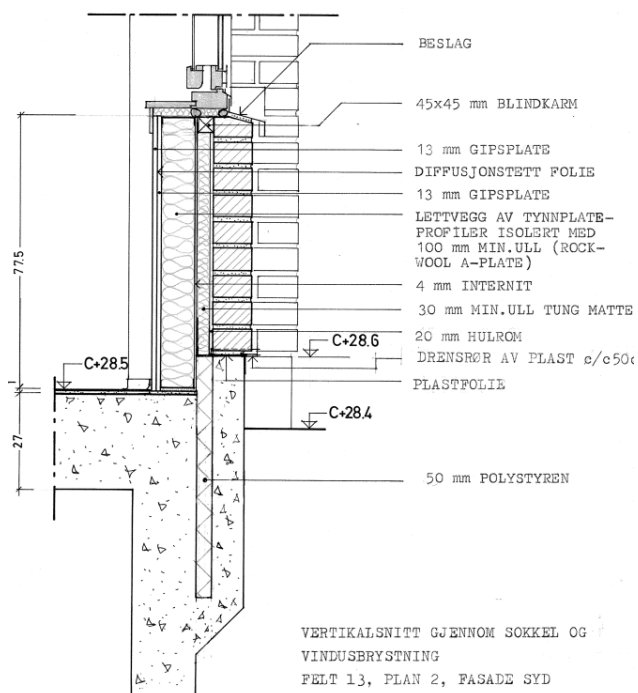
**Figur 6 Eksisterende sokkeldetalj for veggoppbygning under vindu, A14-08 vertikalsnitt**

Vindsperreplate av internit er under miljøkartleggingen av bygget testet for asbest. Prøvesvarene viste ingen asbest. Dette er ytterligere beskrevet i *N-rap-001 - 1350049923 Miljøkartlegging Helgelandssykehuset*.

- 100 mm isolasjon fremfor betongdrager over vinduer
- 100 mm isolasjon fremfor eksisterende vindsperreplate under vinduer
- 75 mm isolasjon fremfor bæring mellom vinduer

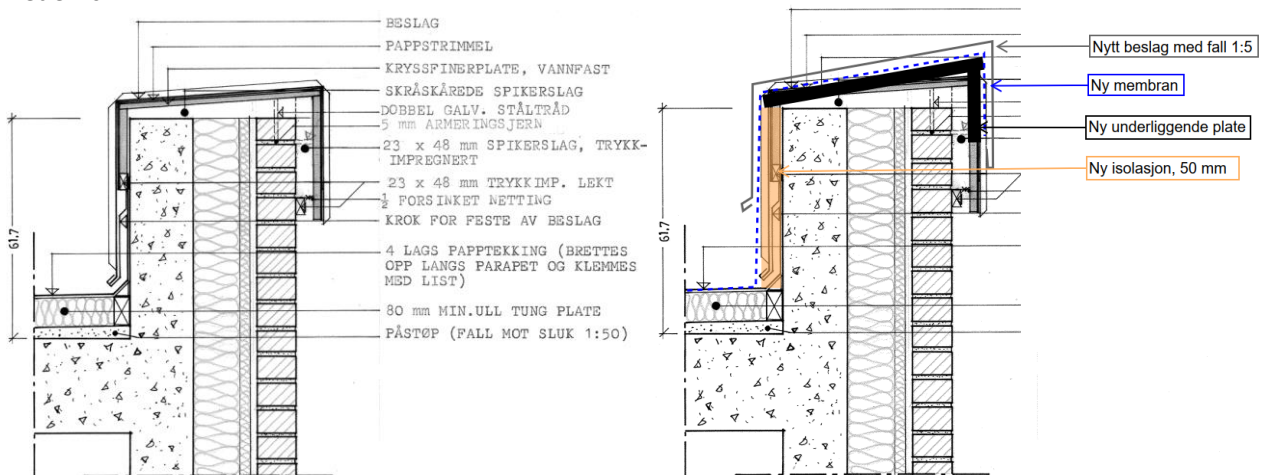
**Figur 7 Parapetdetalj, A14-22 vertikaldetalj. Eksisterende løsning t.v. og ny foreslått løsning t.h.**

Eksisterende gesims er uisolert og utgjør en stor kuldebro. Det er derfor anbefalt en etterisolering med 50 mm isolasjon på innsiden av gesims mot takoverflaten, samt oppretting av fall på parapet på 1:5 inn mot takflaten, se figur 7 som viser eksisterende detalj for pilastere som skal re-fuges og ny, foreslått løsning. Ny takteking legges over isolasjon og parapet. Etterisolering av parapet anbefales for hele fasadens lengde, ikke kun i felter med vinduer. Nytt beslag utføres i prinsipp som vist t.h. i figur 7 nedenfor.
