FASADER VEST OG ØST

720 Ålesund Kirke - Rehabilitering av tak og fasader

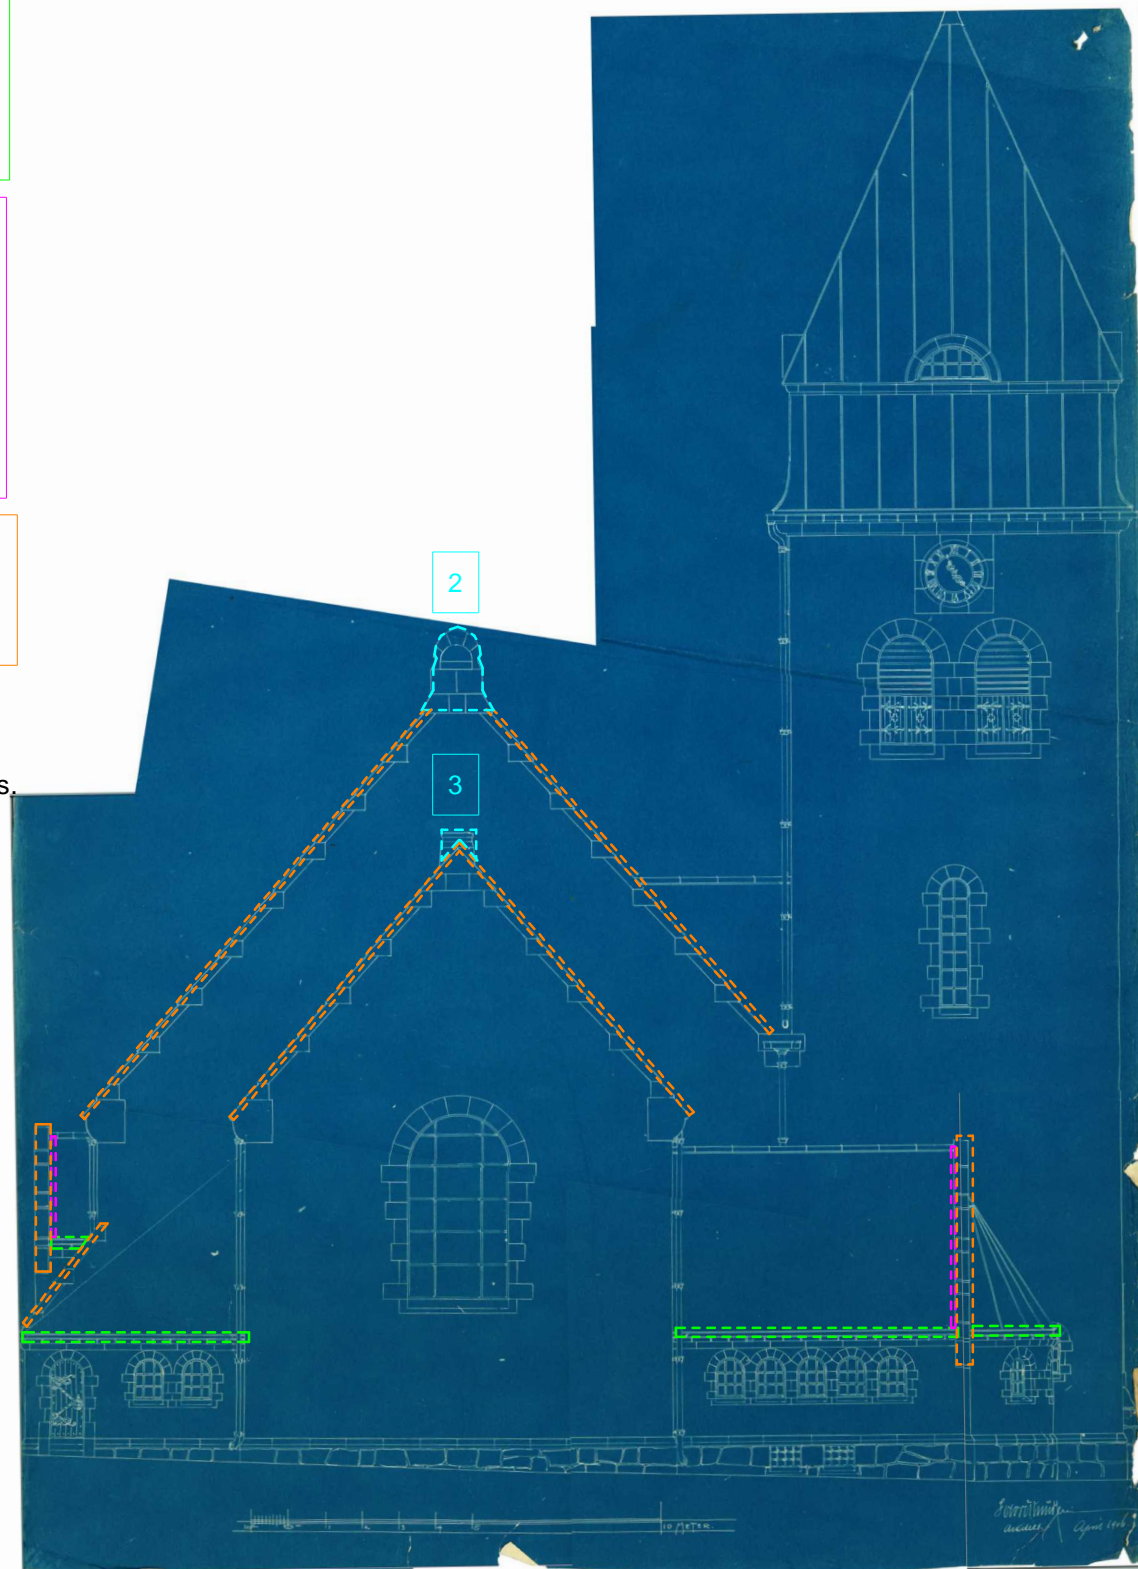
FASADE VEST

Pipe i vestfasade dokumenteres før utbedring og skadet stein vurderes erstattet med ny, fra samme steinbrudd om mulig. Alternativt brukes stein med likt utseende og kvalitet. Ny stein hugges som kopi av eksisterende. Mures opp som kopi av eksisterende.
Piper med murte pipehatter kles med beslag - se detalj C.
Pipe over alteret kles i sin helhet med beslag.

Skadede takrenner og nedløpene skiftes. Erstattes med tilsvarende utforming som eksisterende, og i kobber. Rennenes diameter økes. Se detalj B.

Skadede beslag i form av skottrenner, kilrenner og overganger skiftes ut. Erstattes i tilsvarende utforming og i kobber. Nytt undertak og underlagsblikk legges under alle nye renner. Pap på kilrenner skal føres ned i renne under spillblikk. Se detalj A

Gesimser kles med beslag av kobber som føres helt ned i kilrennen på taksiden og avsluttes med vulst på fasadesiden. Se detalj A

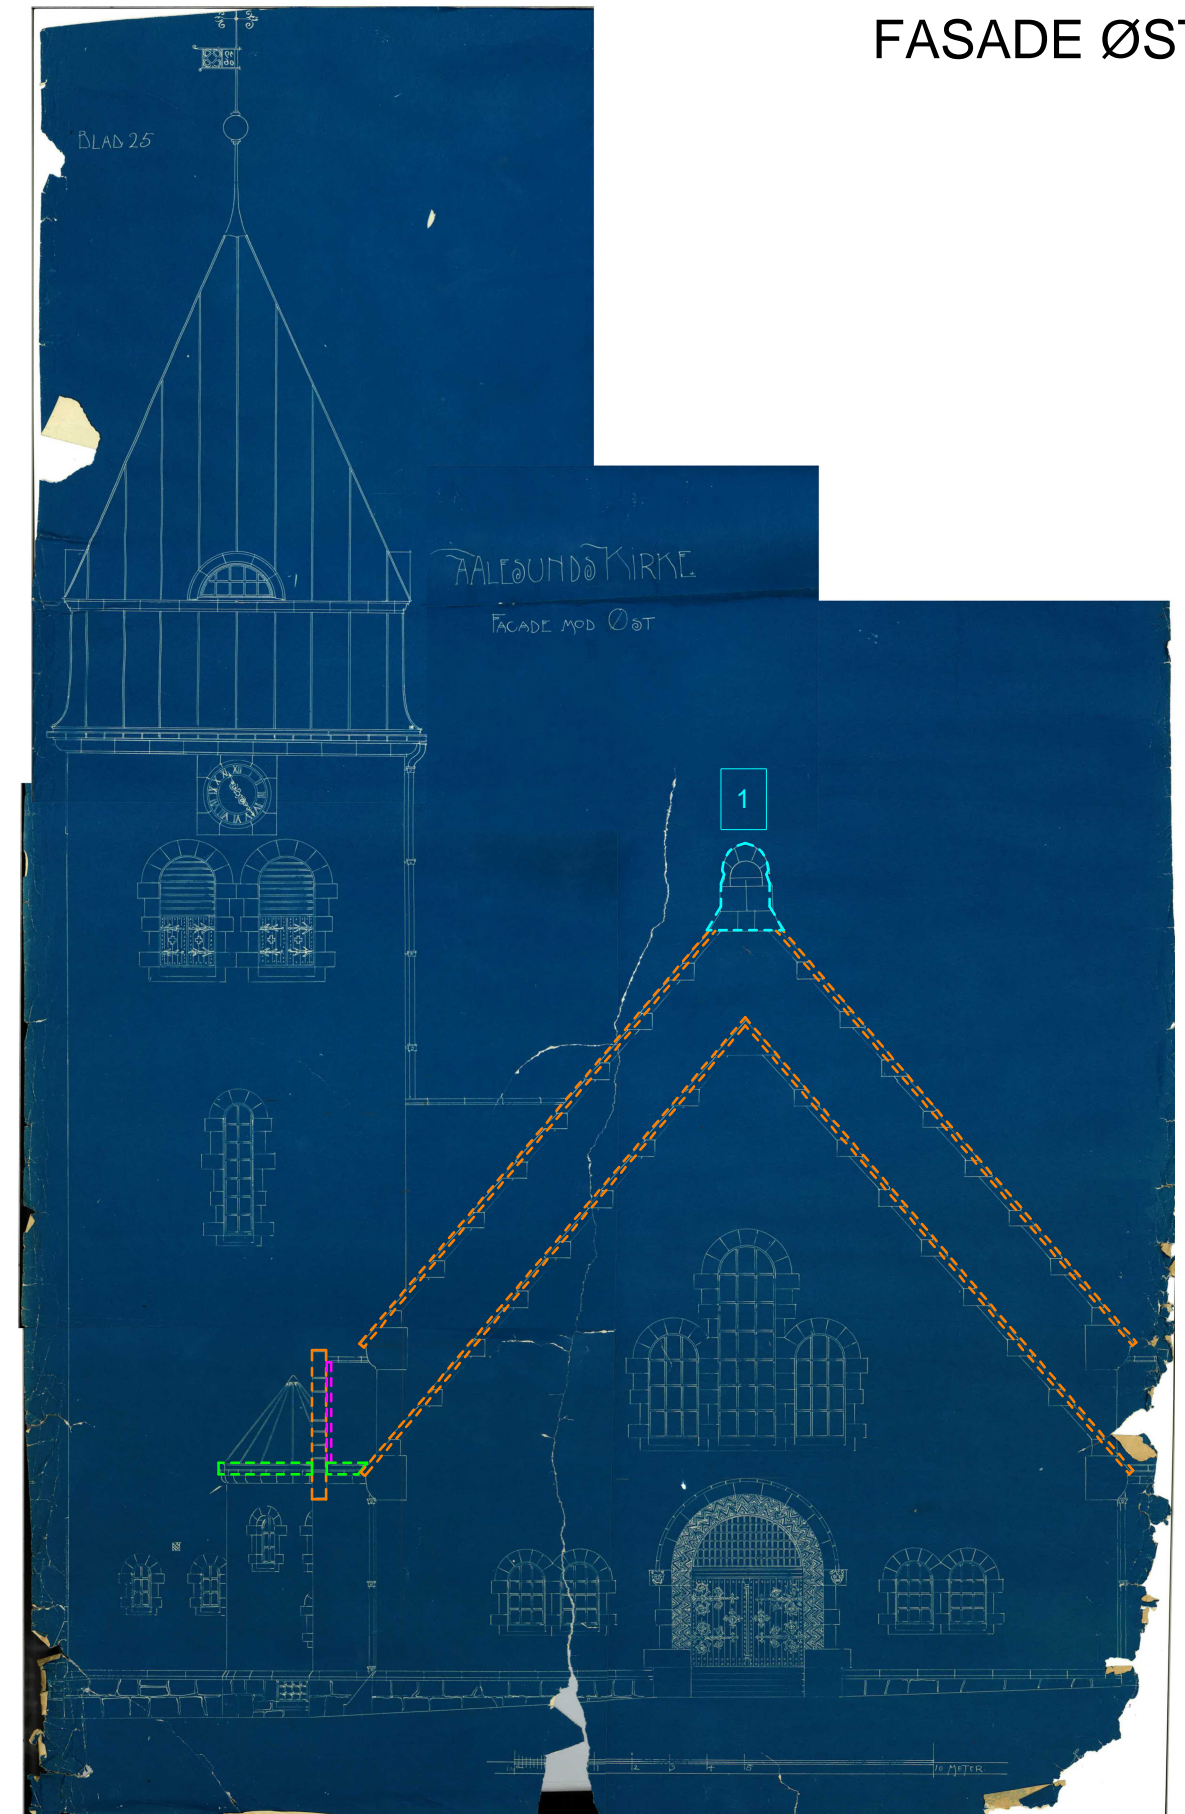
FASADE ØST

Tak over koret rehabiliteres.

Skadede fuger i fasadene rehabiliteres.
