NYMARK 5, BERGEN

GEOTEKNISK NOTAT

Geoteknisk notat

| Prosjektnummer: 23051 | | Rapportnummer: RIG-NOT-01 | | Dato: 24.05.2023 | |

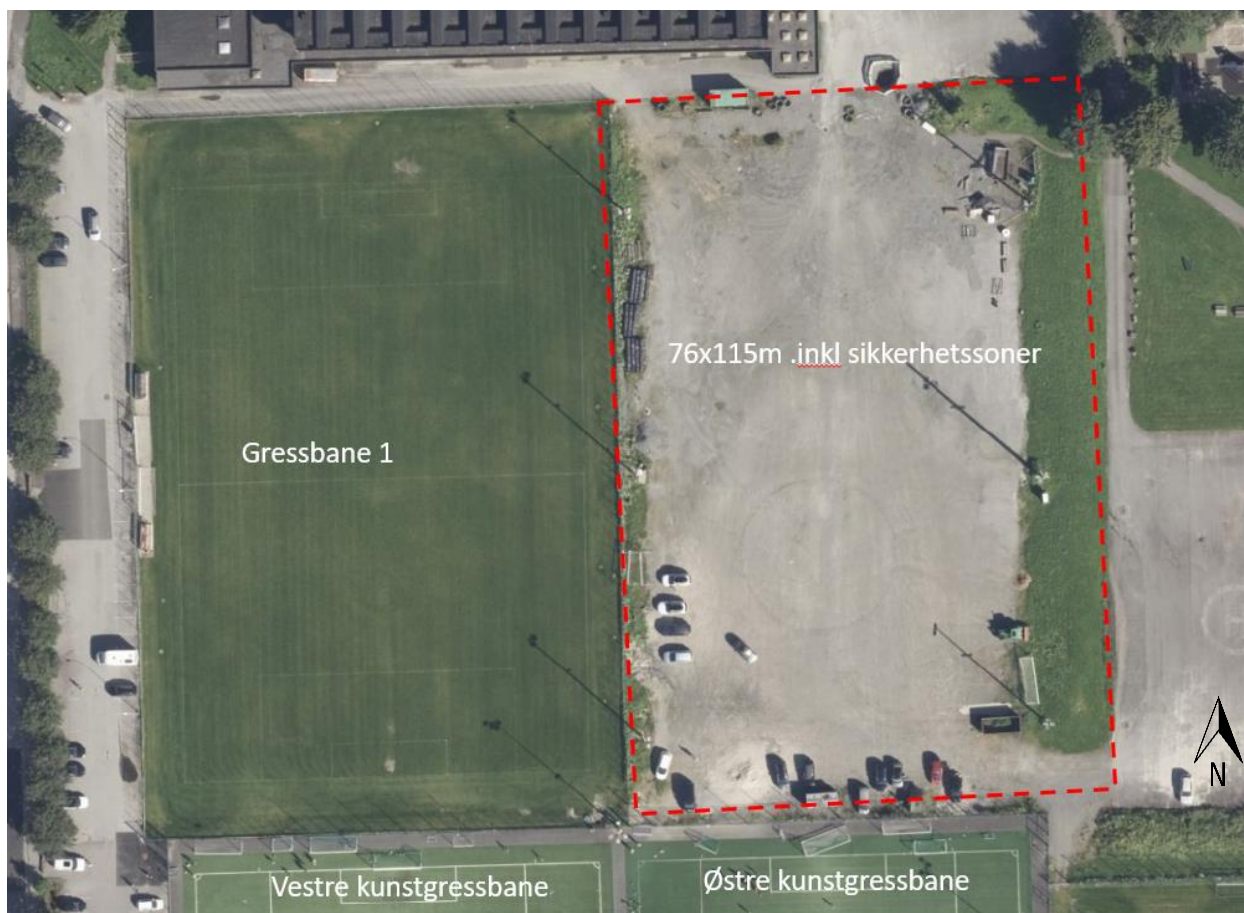
Figur 1. Flyfoto med tiltaksområdet omtrentlig markert i rødt. Fra 1881.no **Feil! Fant ikke referanseilden.**

Terraplan AS er engasjert av Bergen kommune for å utføre geotekniske vurderinger i forbindelse med ny kunstgressbane. Den nye kunstgressbanen skal ligge i idrettsparken på Nymark i Bergen kommune. Tiltaksområdet vises i Figur 1.

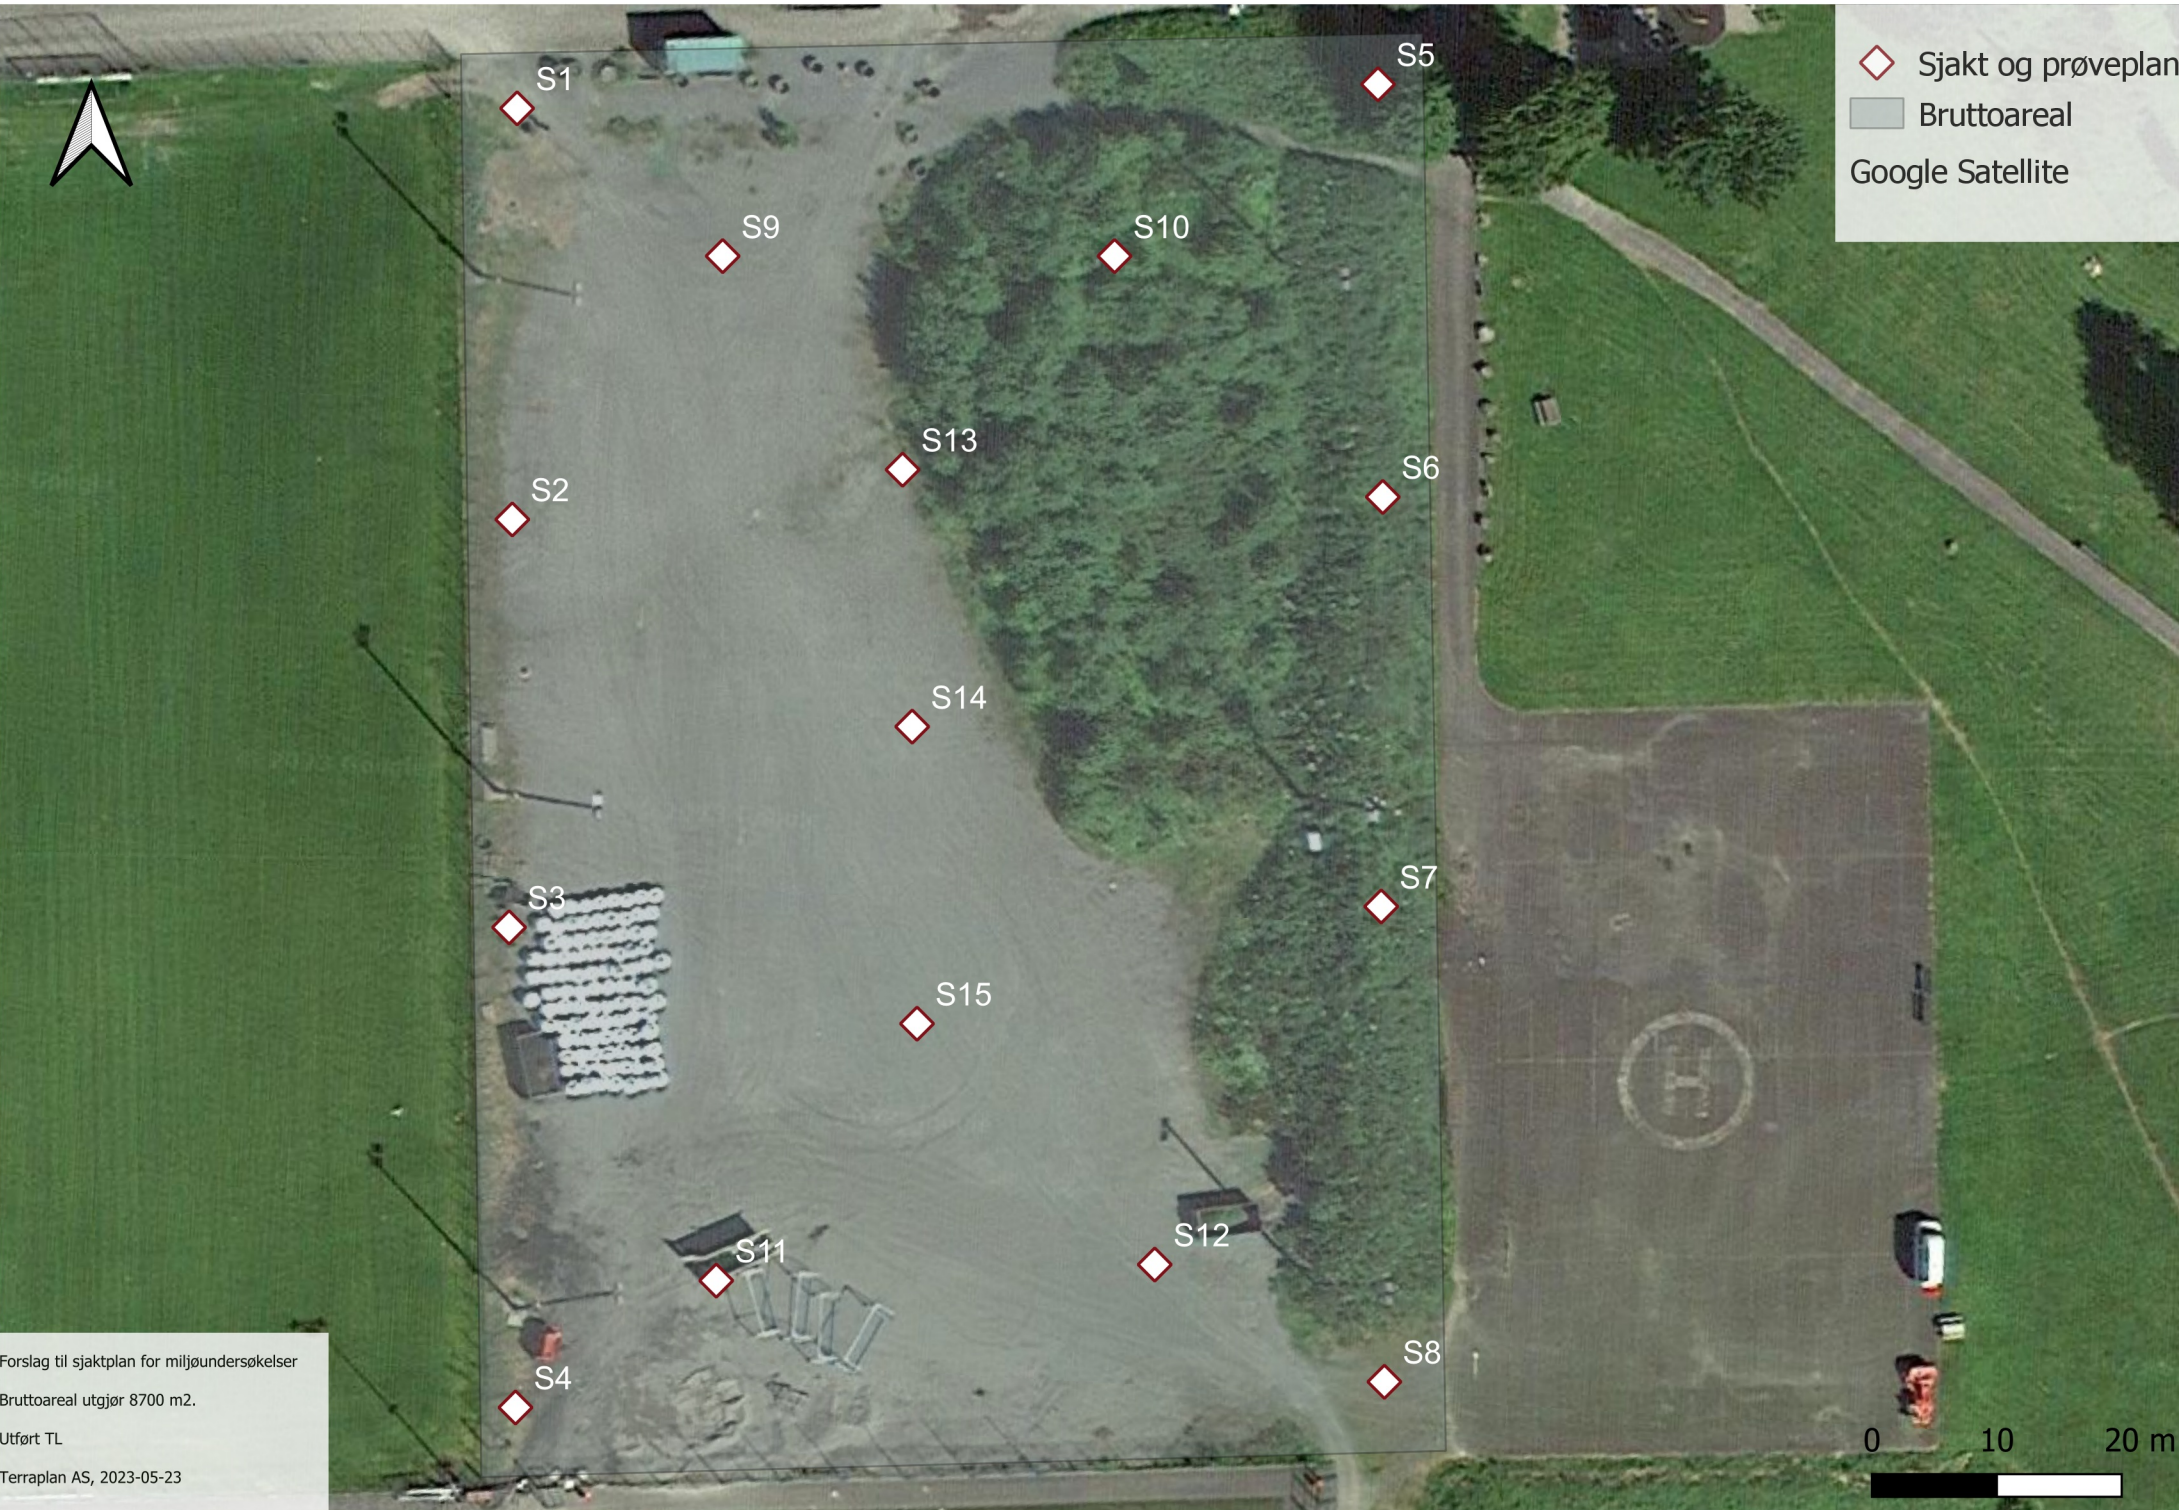
Vedlegg 1: Forslag til borplan.

◆ Sjakt og prøveplan
 Bruttoareal
 Google Satellite

Forslag til sjaktplan for miljøundersøkelser
 Bruttoareal utgjør 8700 m².
 Utført TL
 Terraplan AS, 2023-05-23

- 1 Forslag til borplan for miljø- og geoteknisk undersøkelser
