# Fv. 834 Nordstrandveien byggeplan

Tiltaksplan for forurenset grunn

DOKUMENTKODE: 10204454-01-RIGm-RAP-002\_rev01

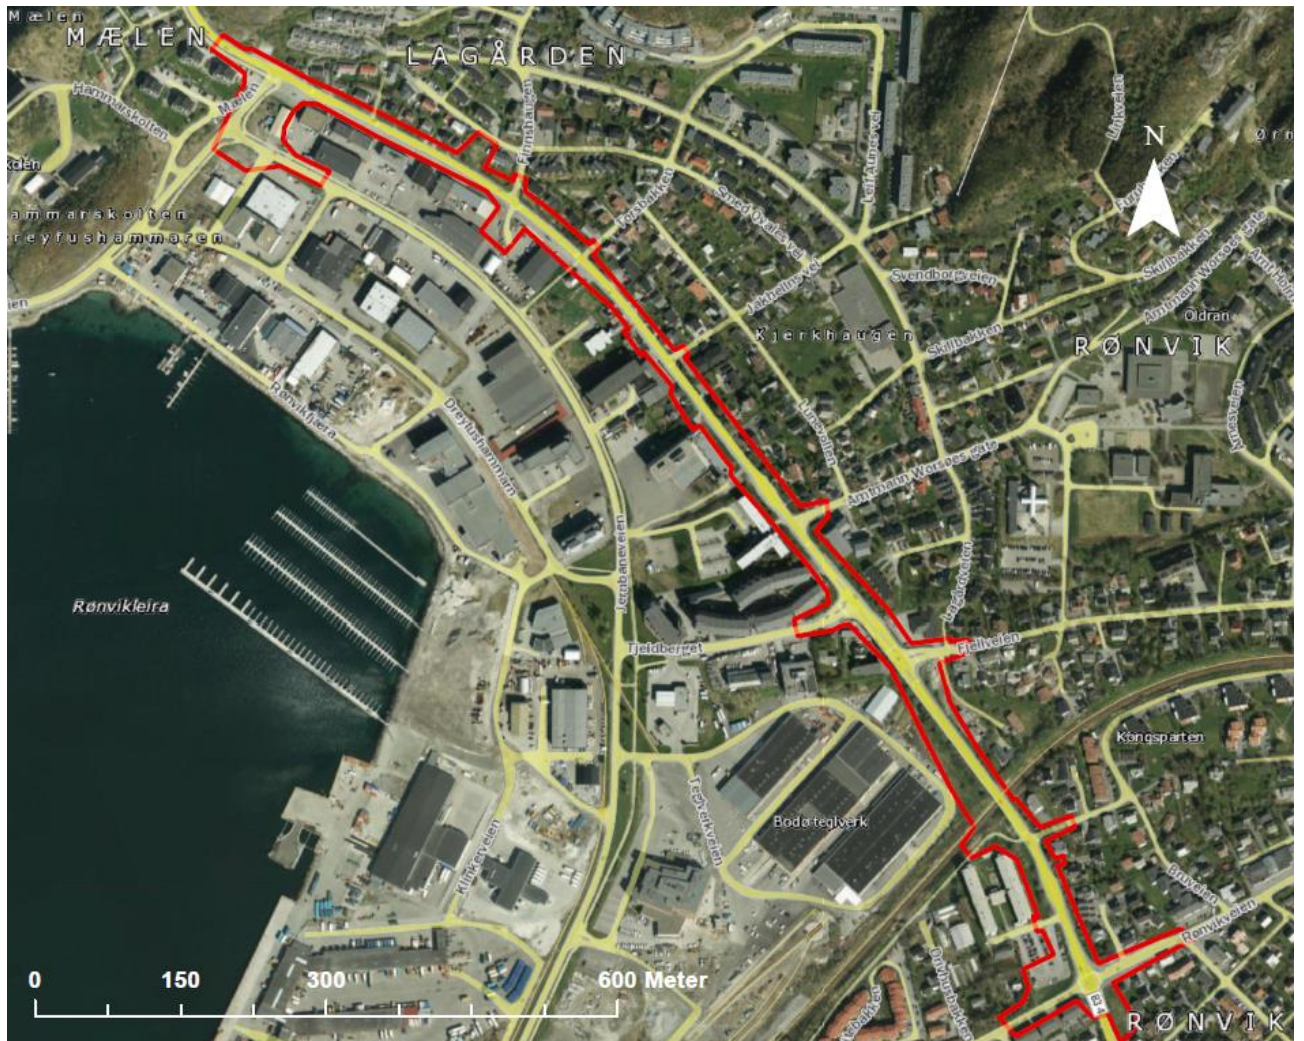
Figur 1-2: Rød linje markerer Fv. 834 Nordstrandveien som planlegges utbedret, og yttergrensene til reguleringsplanen. Kartkilde: ArcGis.

Nordstrandveien ligger i bydelen Rønvik i Bodø. Veistrekningen som planlegges utbedret går fra Rønvikkrysset i sør og til og med krysset med Burøyveien i nord, markert med rød linje på (yttergrensen til reguleringsplanen). Langs østsiden av veien er det boligbebyggelse, mens langs vestsiden av veien er det stort sett næringseiendommer. Bruen over jernbanen ligger mot sørenden av veien, og den ønskes utskiftet da det ikke er mulig å få plass til bedre gang- og sykkeløsning over eksisterende bru. Det planlegges også rundkjøring i nordenden av veien.

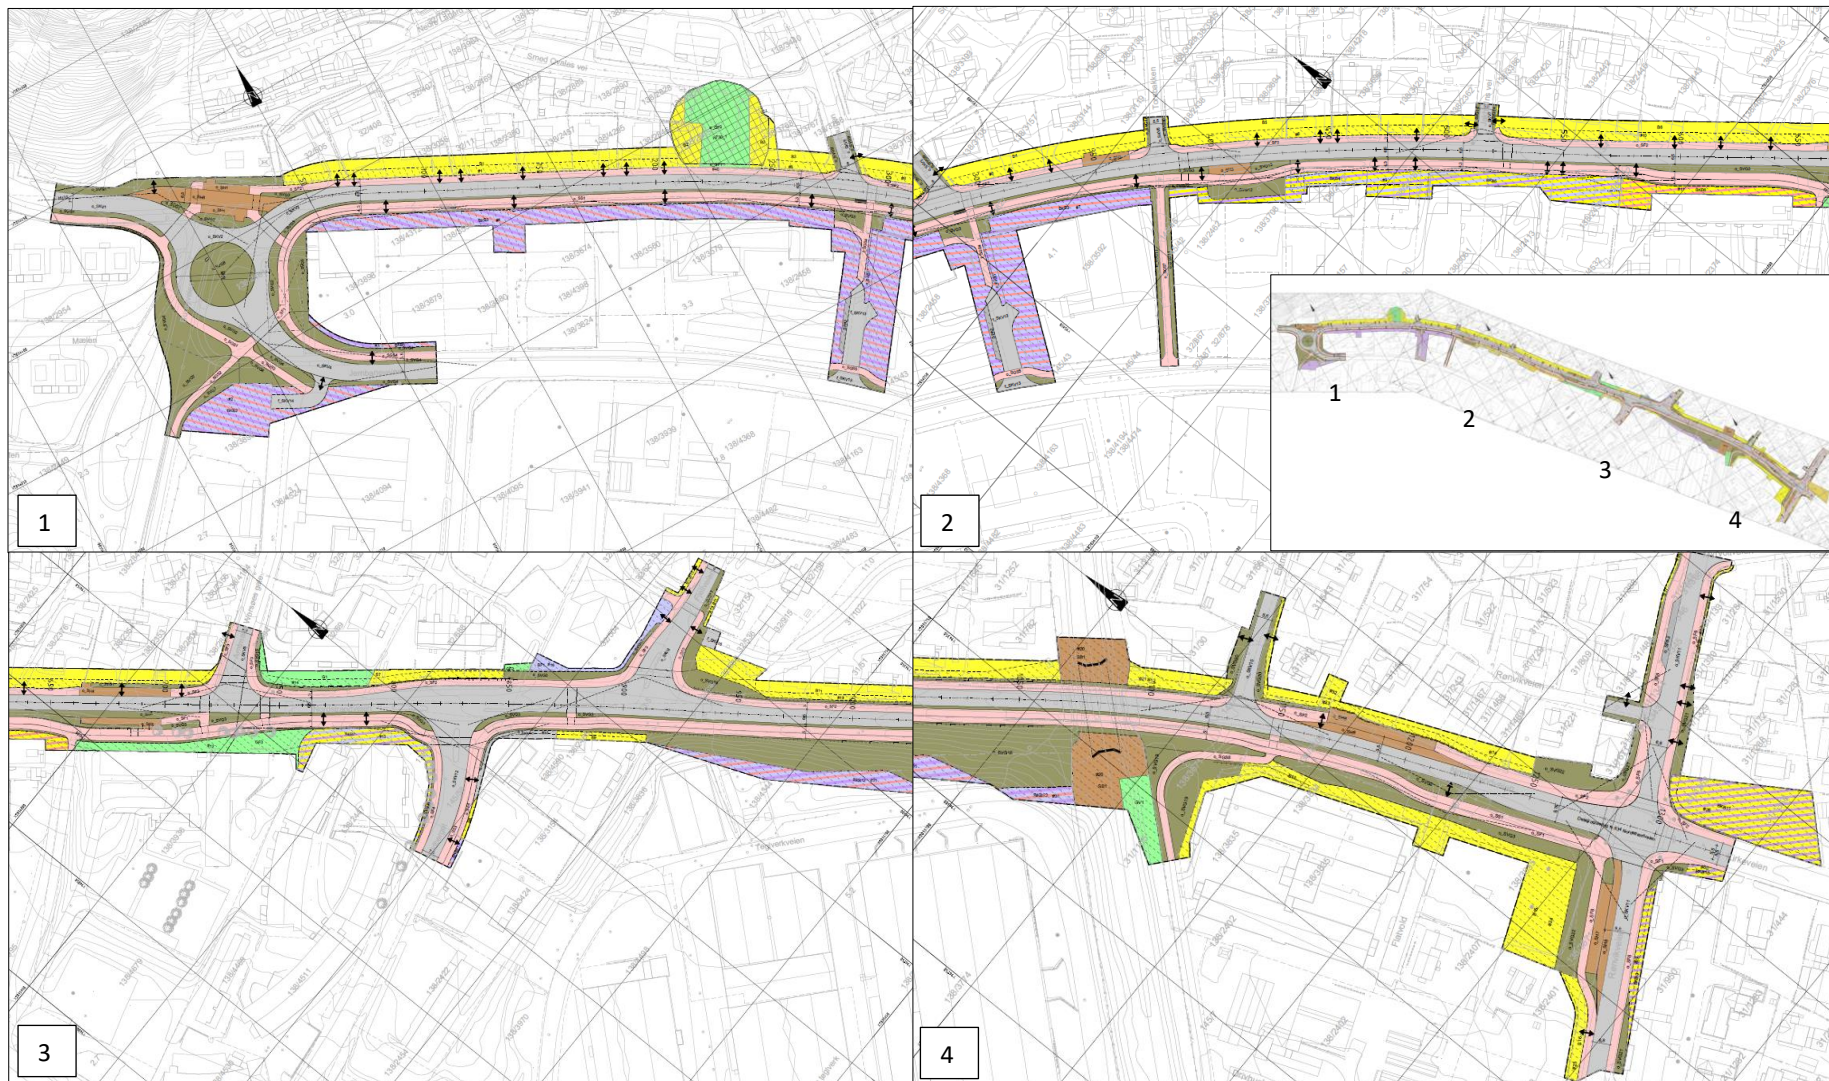
Figur 1-3: Utsnitt fra reguleringsplanen for Nordstrandveien. Kartutsnittene 1-4 viser Nordstrandveien fra vest til øst. Oversiktsbilde med de ulike utsnittene er vist til høyre.

Figur 1-3 viser utsnitt fra reguleringsplanen for Nordstrandveien.

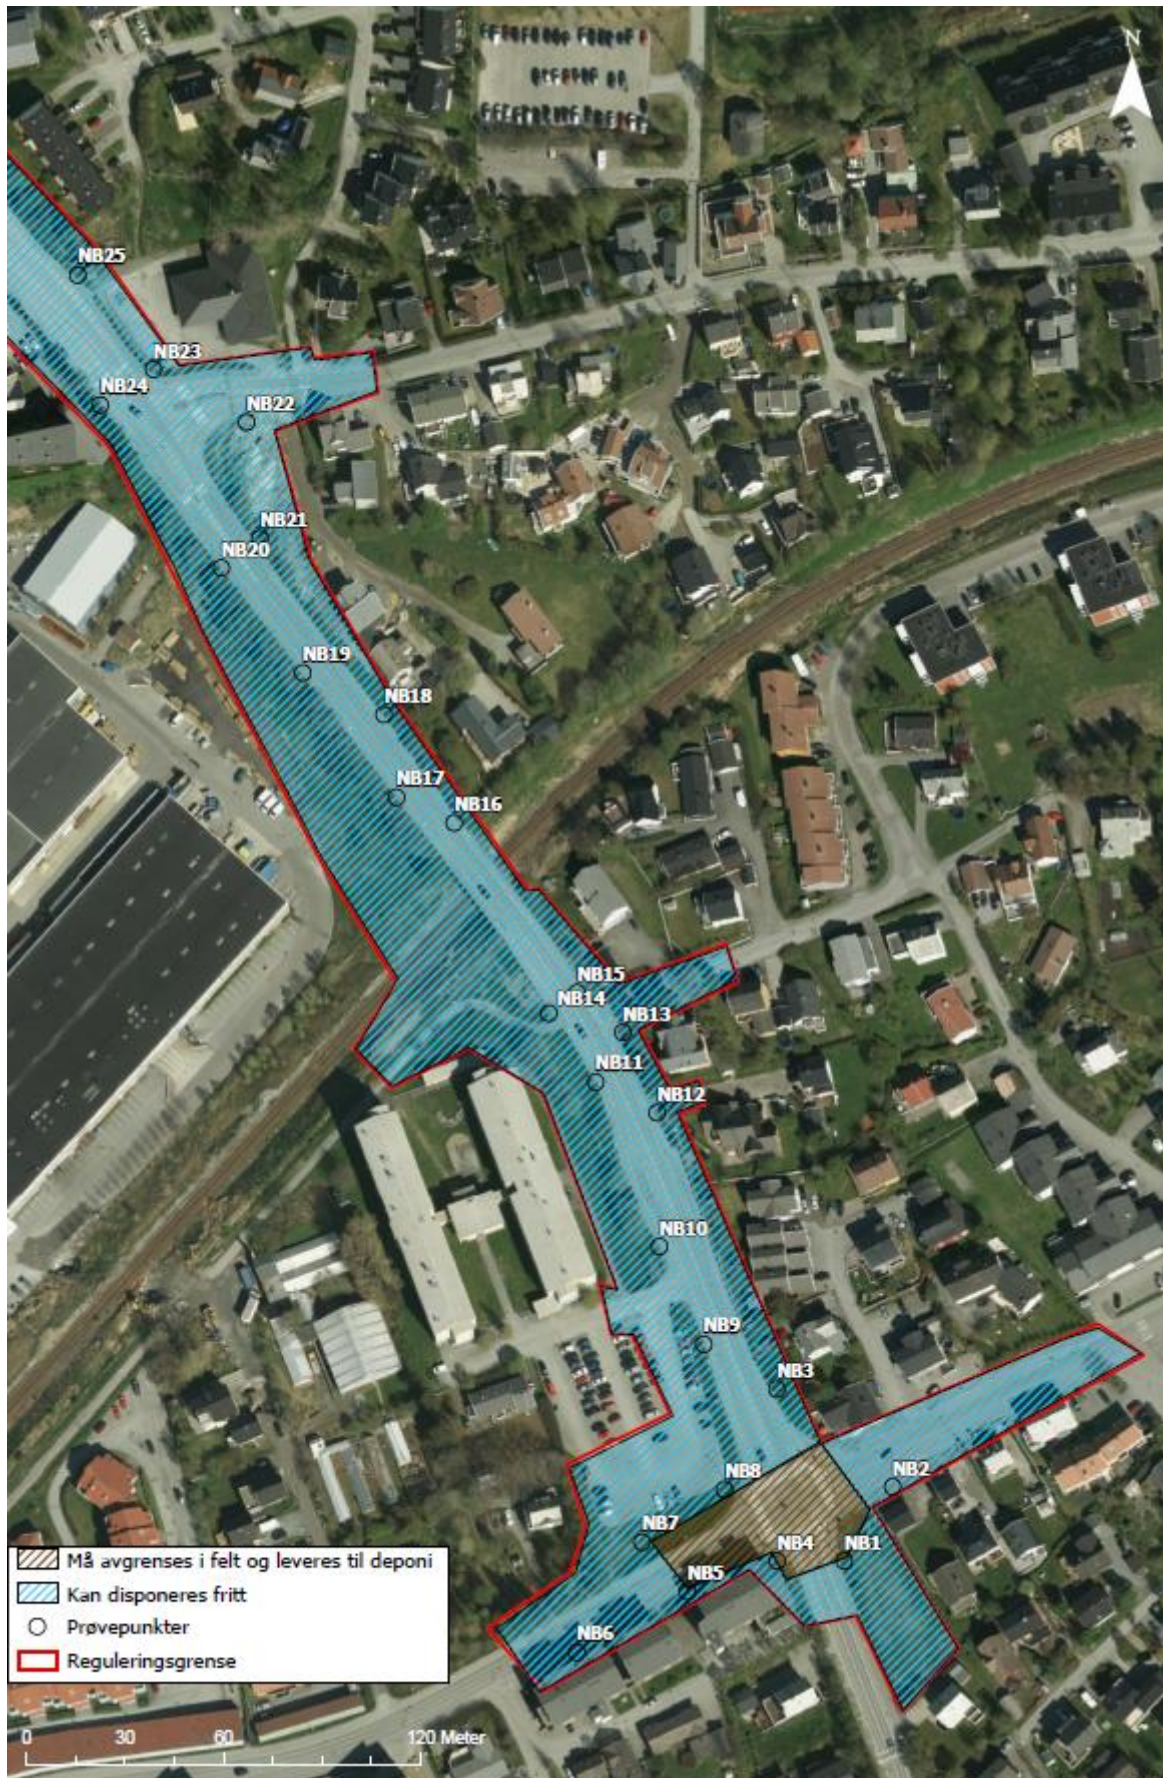
Figur 3-1: Massedisponering i sørenden av Nordstrandveien. Forurensning påvist i prøvepunkt NB4 (0-1 m) må avgrensnes i felt og leveres til godkjent mottak (brun skravur). Blå skravur representerer masser som kan disponeres fritt (0-1 m), både på og utenfor tiltaksområdet.

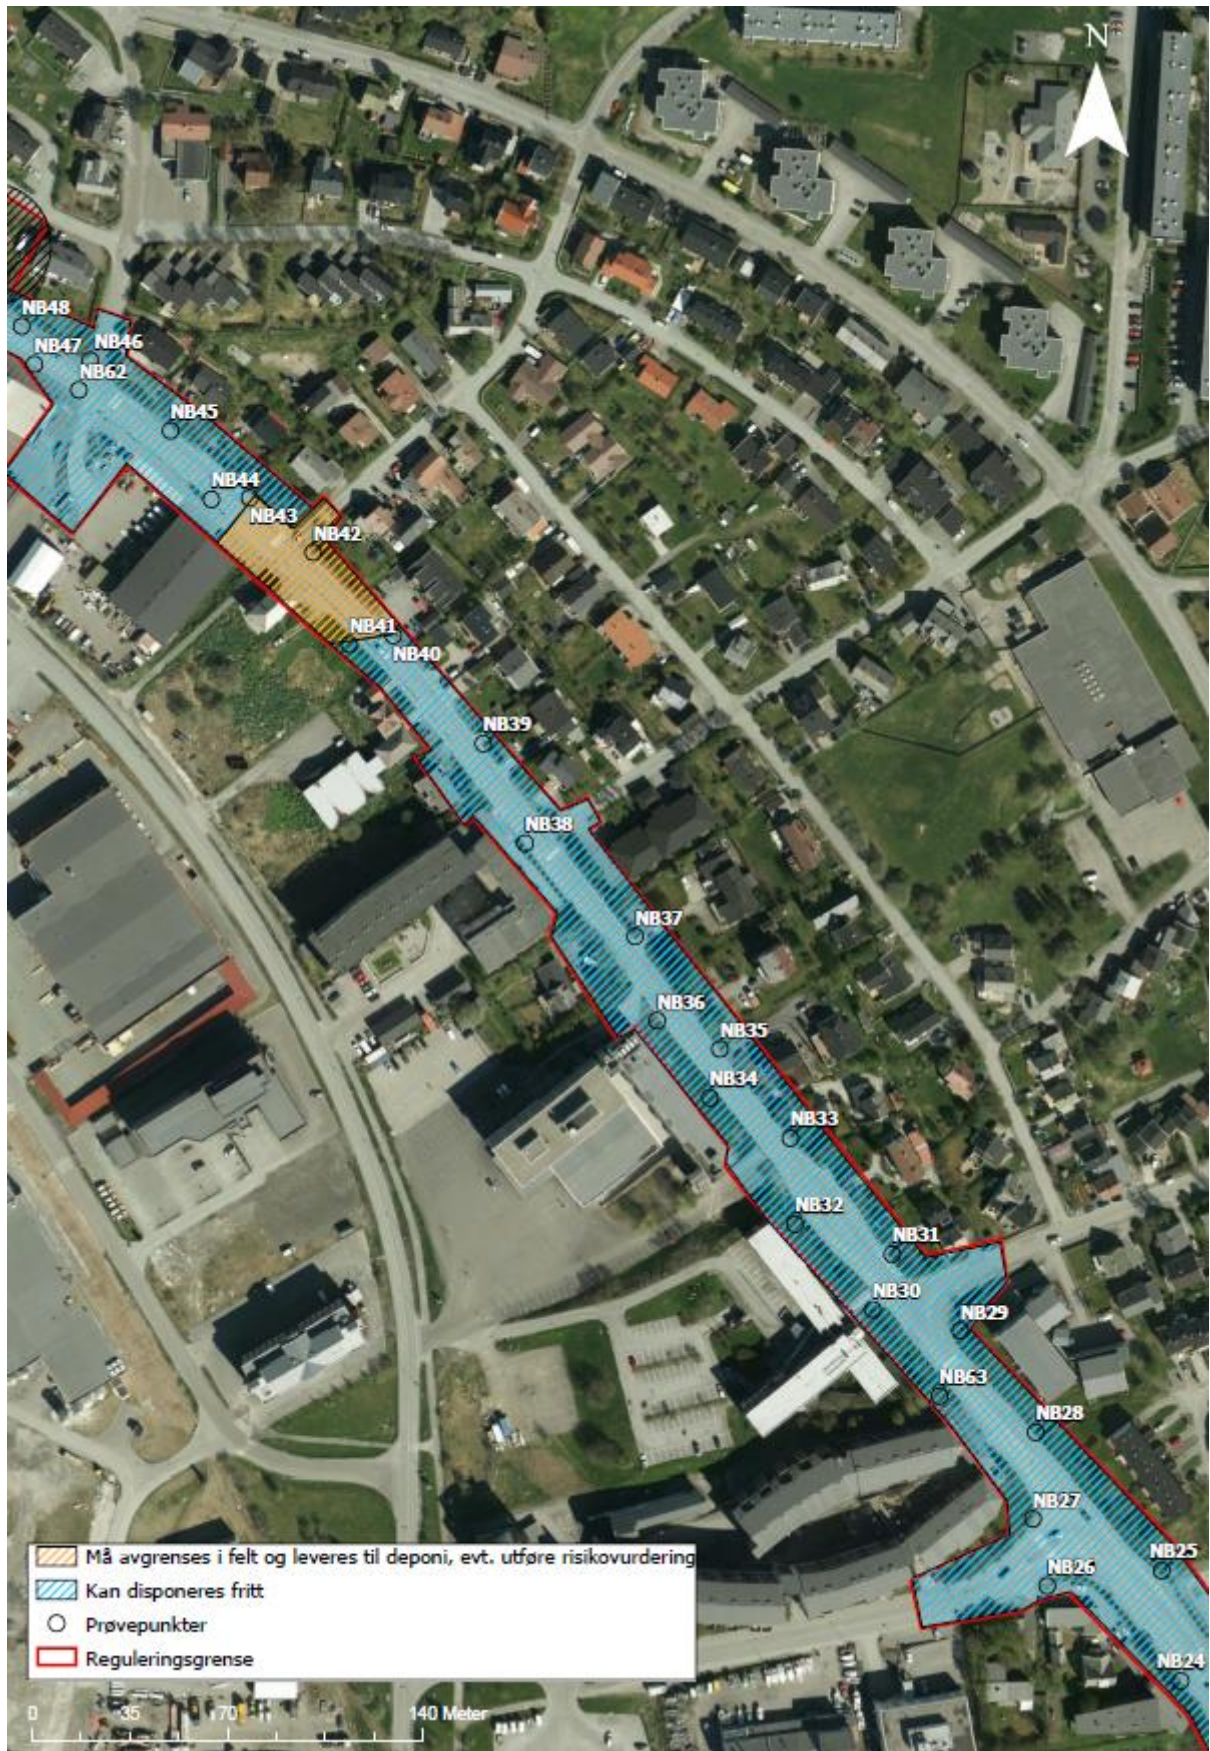
Figur 3-2: Massedisponering i midtre del av Nordstrandveien. Masser fra prøvepunkt NB42 (0-1 m) må avgrenses i felt og leveres til godkjent mottak (oransje skravur), evt. risikovurderes. Blå skravur representerer masser som kan disponeres fritt (0-1 m), både på og utenfor tiltaksområdet.

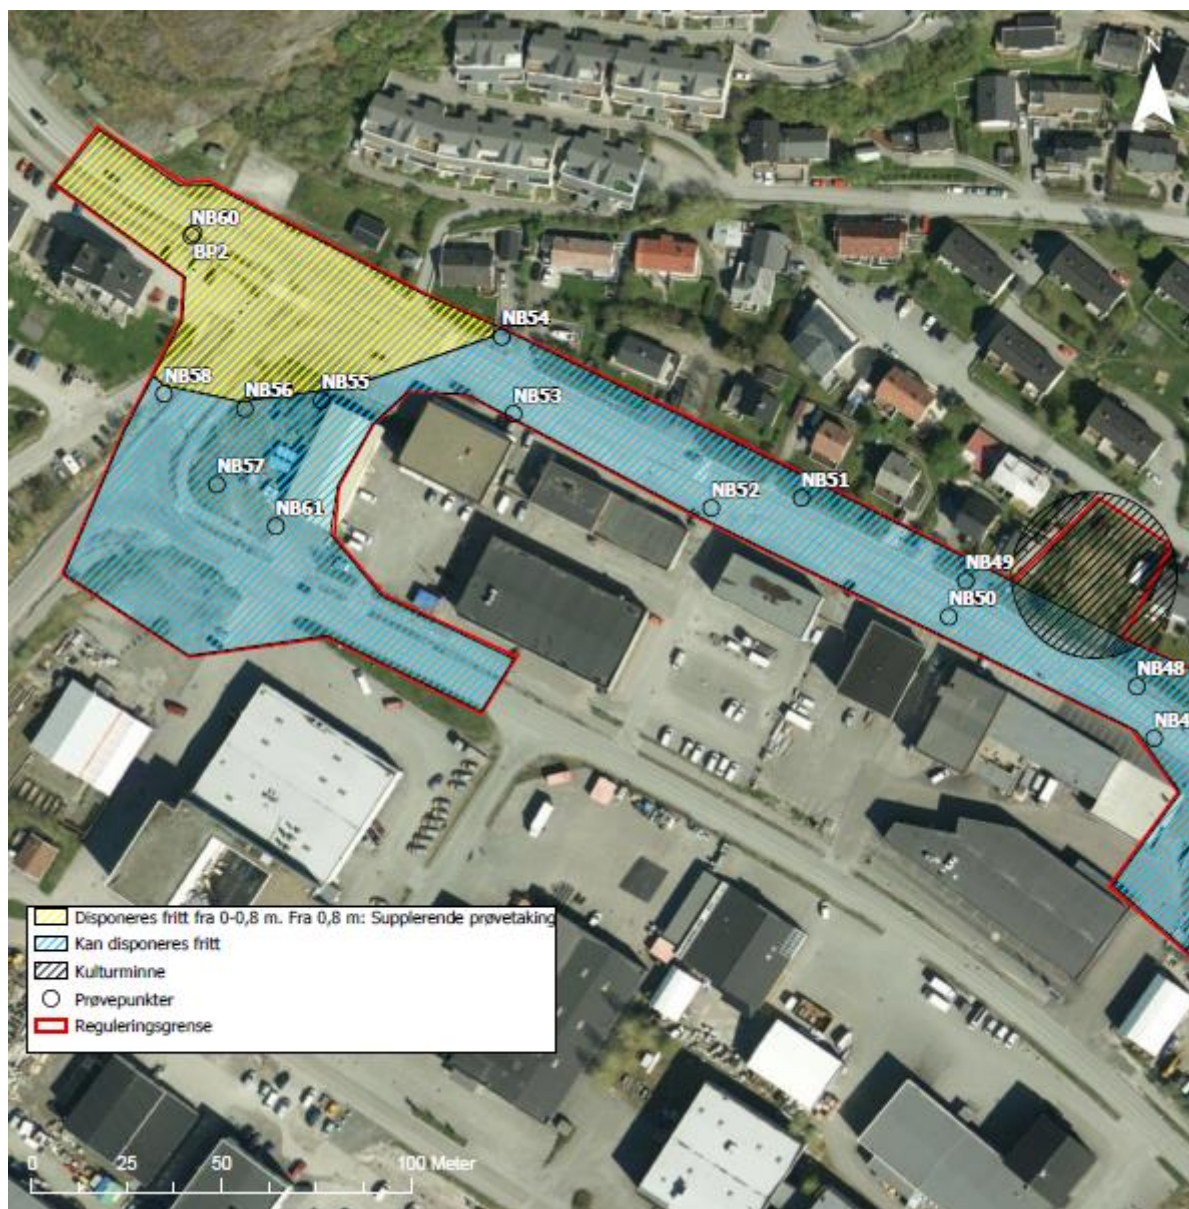
Figur 3-3: Massedisponering i nordenden av Nordstrandveien. Forurensning i prøvepunkt BP.2 (fra 0,8 m og dypere) må undersøkes nærmere med supplerende prøvetaking, gjelder området markert med gul skravur. Masser i det samme området, fra 0-0,8 m, kan disponeres fritt. Det er registrert et kulturminne langs Nordstrandveien (svart skravur).
