Rapport

Oppdrag: **Killingdalområdet, Trondheim**

Emne: **Tiltaksplan for riving, opprydding og sikring**

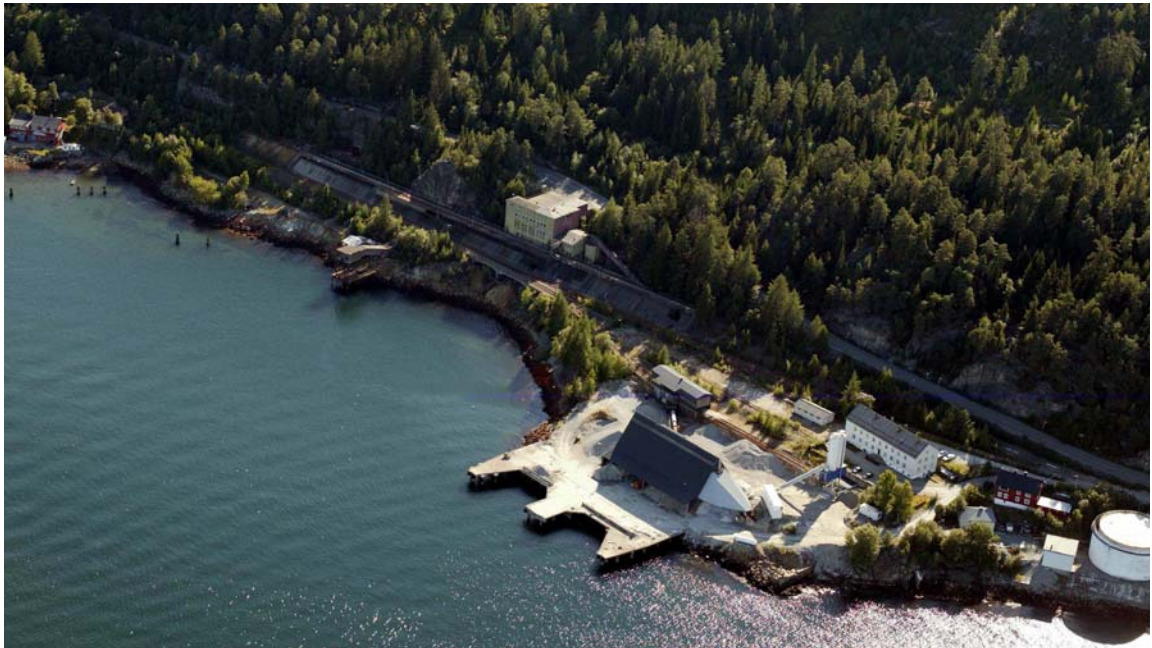
Figur 3 Flyfoto tatt fra nordøst. Kaianlegg med gruslager i forgrunnen.

I Figur 3 og Figur 4 er vist skråfotografier av området, som ytterligere illustrerer beliggenheten til ulike konstruksjoner, og tidligere / nåværende bruk.

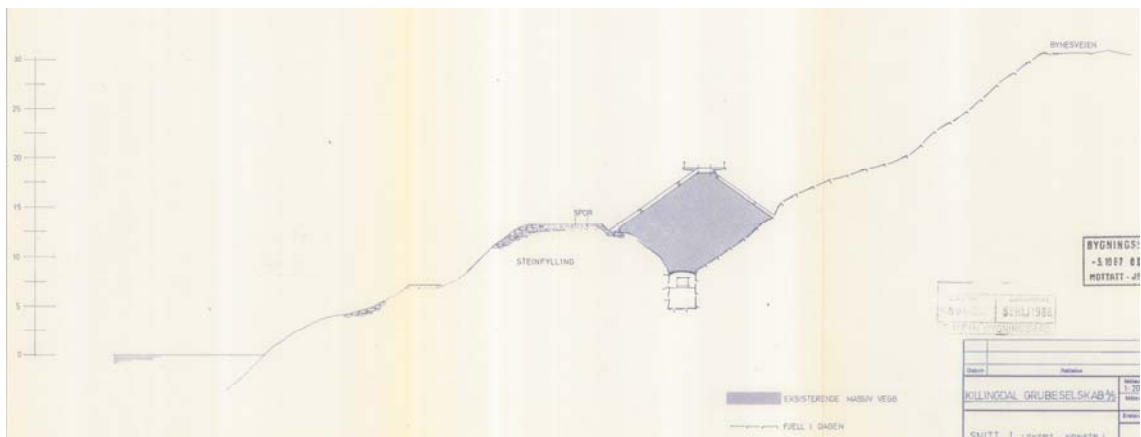
Figur 6 Tverrsnitt gjennom lossesjakt, som viser langsgående transportsystem i bunnen (som antas drenert, med utløp til sjøen utenfor nordenden av dette bygget, jfr. Figur 4), skillevegg av betong, takkonstruksjon, og langsgående jernbanespor på toppen.

Utformingen av lossesjaktene og lagerhallen er illustrert i Figur 5, Figur 6 og Figur 7 (tegninger utarbeidet av Reinertsen i forbindelse med ombyggingen av de 7 sydligste sjaktene).

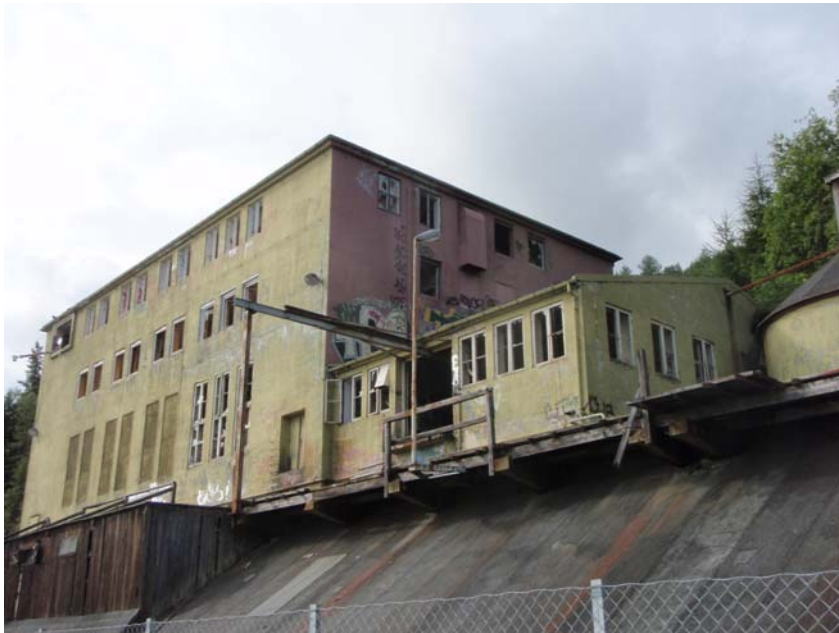
Figur 10 Oppredningsbygget, sett fra nordøst. Deler av bygningen med knuseverket i høyre billedkant, og taket over lossesjaktene i forkant.

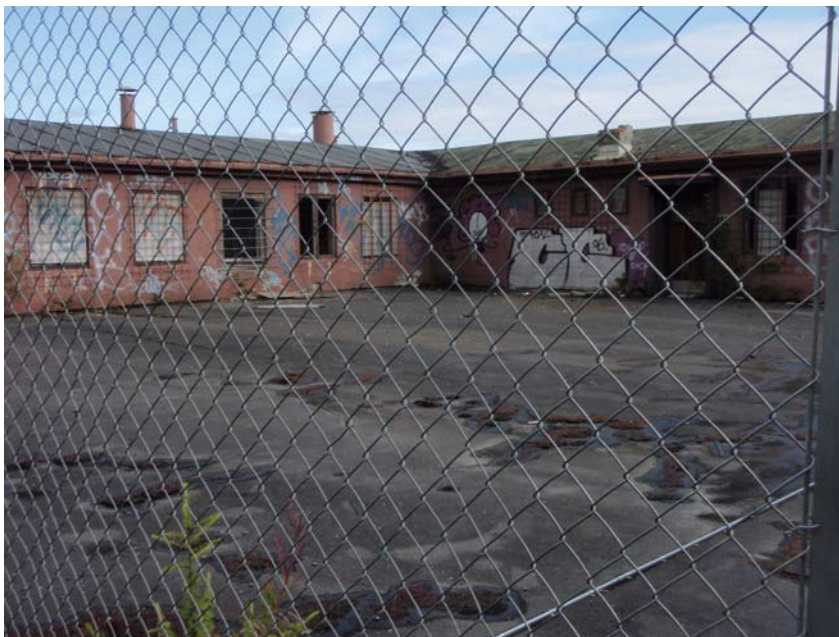
Figur 11 Deler av fasader opp mot Bynesvegen (mot vest). I forgrunnen er taket over ”nye flotasjonshallen”, som flukter med Bynesvegen.

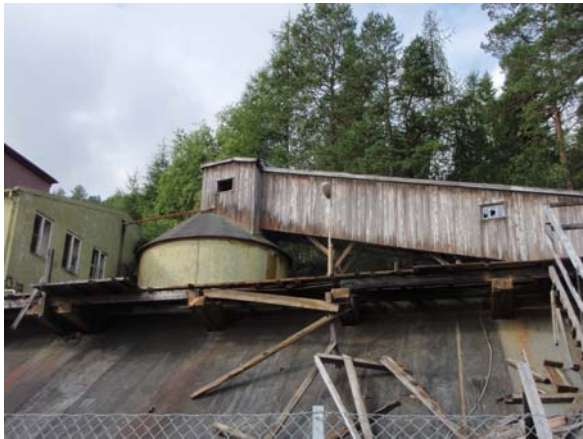
Figur 14 Malmknuser med overbygd transportbånd.

Malmknuseren er et sirkulært bygg, som er plassert rett nord for oppredningsbygget, jfr. Figur 14. Bygget er oppført i betong, og fundamentert på fjell. Bygningen inneholder en malmknuser, og det antas at denne inneholder malmrester som må håndteres i forbindelse med rivingen. Mating av knuseren har blitt utført med et transportbånd, som går fra bunnen av den østligste lossesjakta. Konstruksjonen med transportbåndet er utført i stål, med et overbygg av treverk.

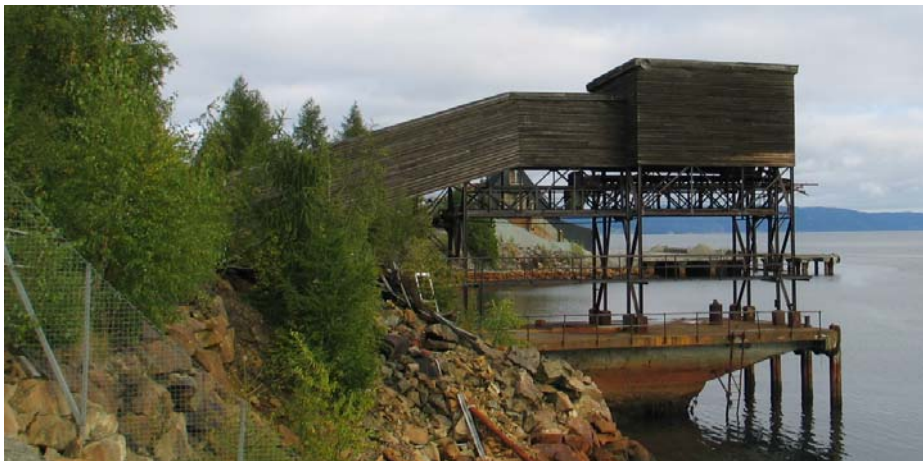
Figur 15 Utskipingskai med overbygd transportbånd.

Overbygningen, som inneholder et transportbånd som går fra lagerhallen og ut til kaia, skal uansett rives. Dette er en stålkonstruksjon med et overbygg / kledning av tre, jfr. Figur 15. Helt i bakkant, der transportbåndet går inn under jernbanespooret, er det et lite betongbygg. Sør for dette er det et lite tilbygg, hvor det har vært el-tavlerom.
