# Detaljprosjektering Flomsikring Edland

Flomsikring Edland

DATO / REVISJON: 04. juli 2024 / 00

DOKUMENTKODE: 10256771-TVF-RAP-001

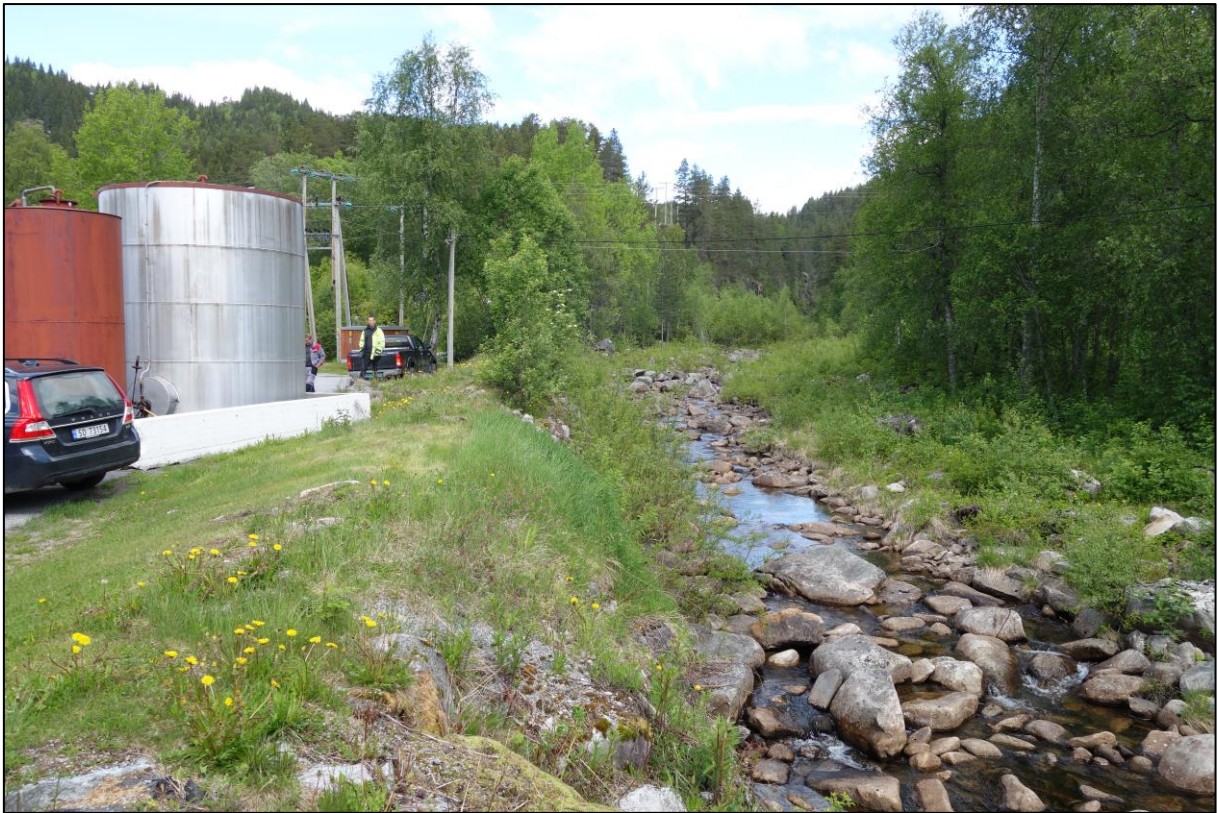
*Figur 3-3: Bora ved meieriet sett mot nord*

Elvestrekningen forbi meieriet er tett vegetert og har flere synlige inngrep i vassdraget. Det har tidligere vært lagt ut stor stein for å erosjonssikre ytterkurven i området. Området er berørt av bebyggelse, industri og infrastruktur. Elvebunnen består av middels stor elvestein med varierende kantvegetasjon dominert av løvfellende trær. Naturen har en overveiende del av arealbeslaget med store positive kvaliteter, dog ser ikke området ut til å bli nevneverdig brukt som rekreasjonsareal.

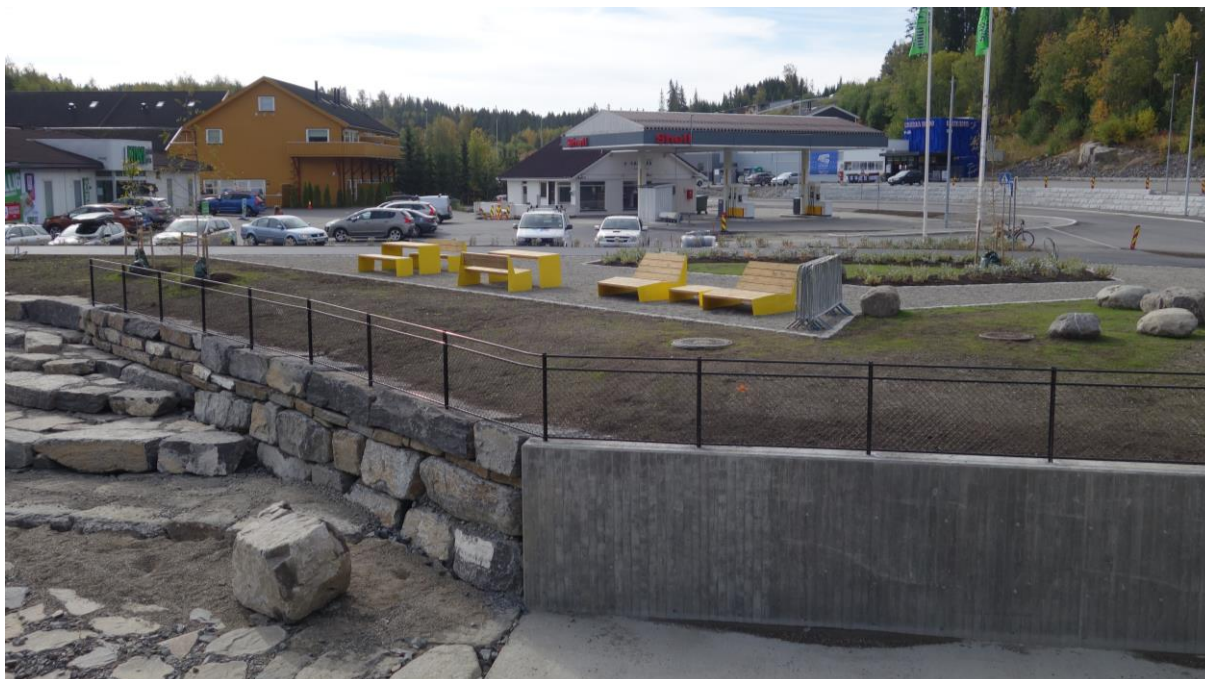
Figur 3-10: Lakkert gjerde montert på natursteinsmur og betong. Lignende rekkverk foreslås montert på tørrmuren ved vannverket.

Bak vannverket bygges luftsiden av flomvollen med tørrmur for å sørge for vedlikeholdssone rundt vannverket. Det skal etableres rekkverk eller flettverksgjerdet på toppen av muren (Figur 3-10). Gjerde og rekkverk bør lakeres i mørk grå (RAL kode 7010) slik at de blir mindre fremtredende og blander bedre inn i omgivelsene.
