HYDROGEOLOGI

UNDERSØKELSESNOTAT

Undersøkelser og utredelser
for regulerings sak 202202903
Ensjøveien 3,5,7,9,11,13,15A og 15B

Innledende hydrogeologiske vurderinger

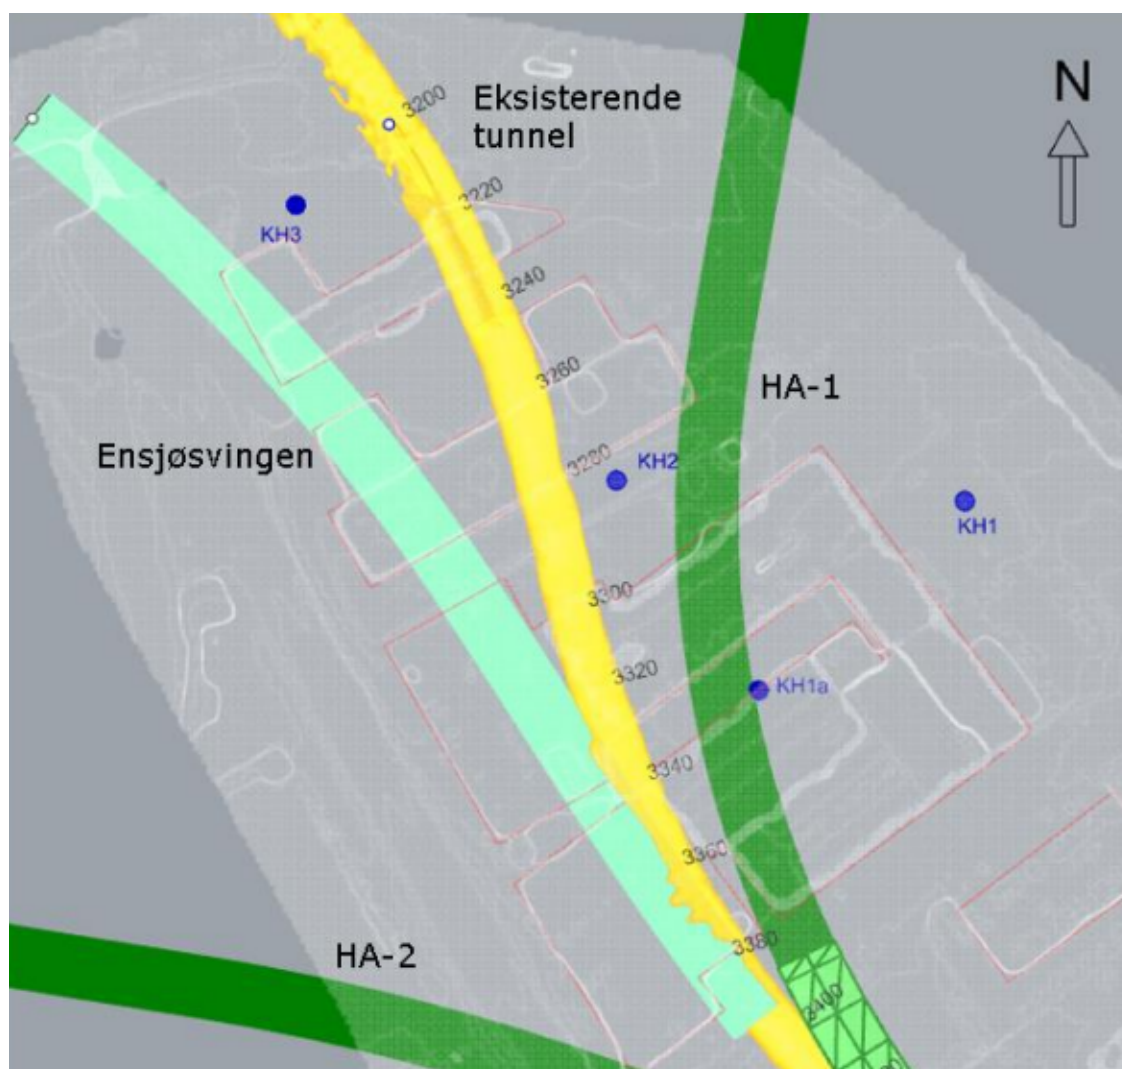
Figur 4: Eksisterende T-banetunnel (gul) og mulige fremtidige T-banetunneler (grønn og turkis). Blå sirkel viser plassering av kjernehullene for kjerneboring. Hentet fra Rambølls ingeniørgeologiske rapport (Rambøll AS, 2023).

Rambøll AS har tatt ut fire kjerneprøver ned til 20 meters dybde i tiltaksområdet (Figur 4). KH-1A fremstår som dårlig berg og er svært oppsprukket med flere oppknuste soner. KH-1 er relativt godt berg med høy oppsprekingsfaktor (RQD) og kun en oppknust sone mellom dybde 4- 6 m. KH-2 og KH-3 har stedvis godt berg med enkelte soner med middels godt berg, og oppknust sone mellom dybde 1-3 m.

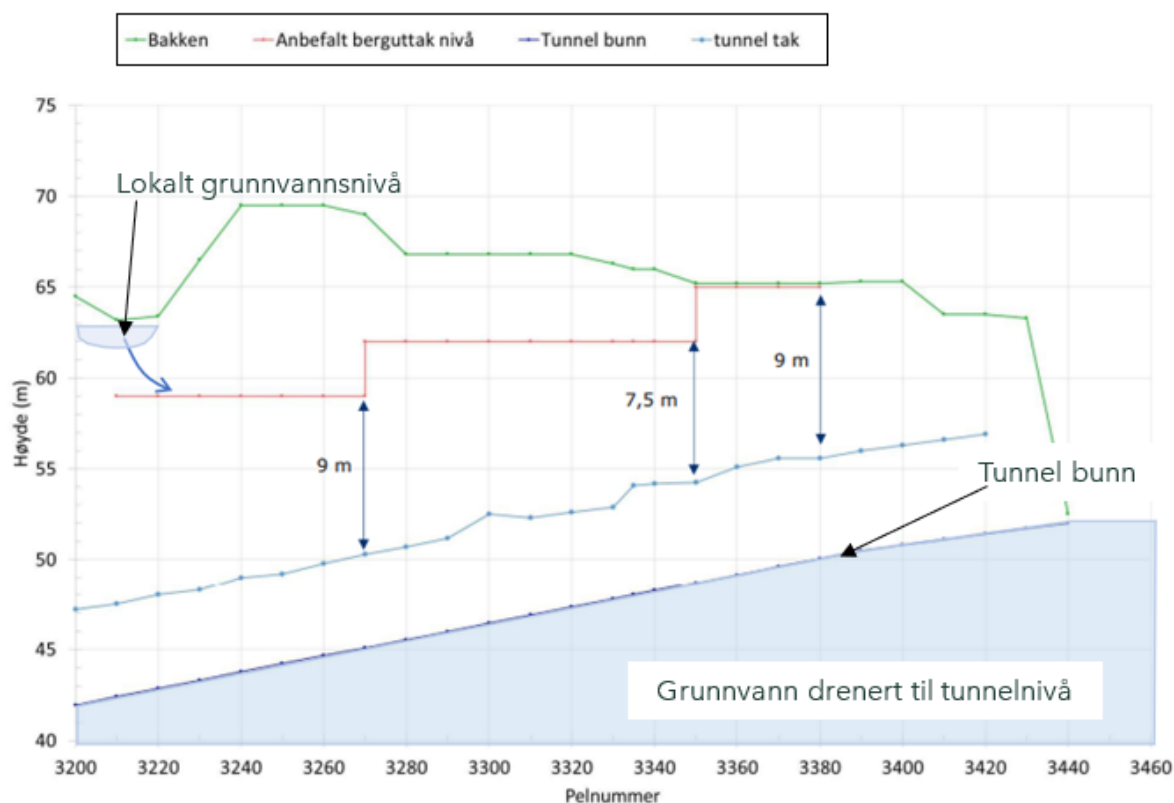
Figur 6: Mulig scenario for grunnvannsnivå i området. T-banetunnelen har drenert grunnvann til tunnelnivå, men lokale sprekker/svakhetssoner som ikke er i kontakt med sprekkesoner i tunnelen kan påtreffes.

Befaring i T-banetunnelen utført av Rambøll viser at det var mindre innlekkasjer langs hele traseen. Det er rimelig å anta at tunnelen i stor grad har drenert grunnvannet i tiltaksområde til tunellnivå (Figur 6). Det vil imidlertid være lokale variasjoner (som i Ensjøveien 4), avhengig av bergart og oppsprekingsgrad. Leirskifre og knollekalk er ofte tette, med høy grad av sprekkefylling, slik at grunnvann kan finnes veldig lokalt. Siden sprekker nær

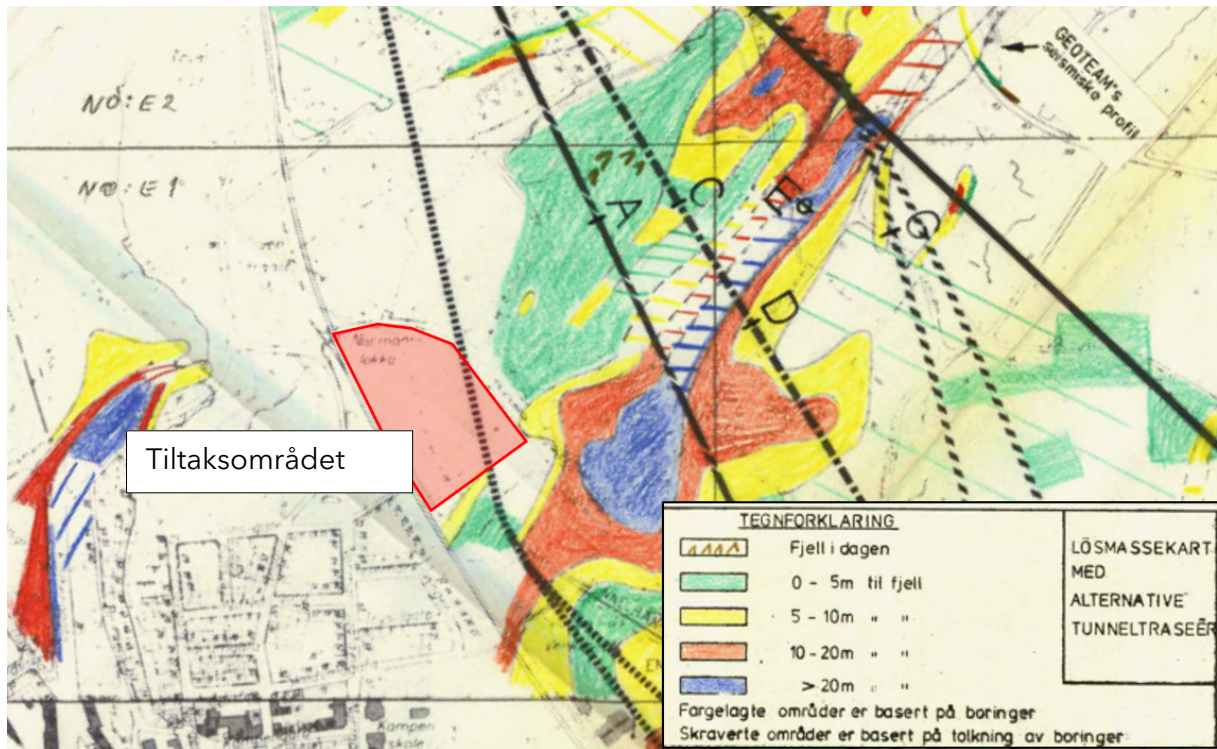
Vedlegg 1: Utklipp fra AVLØPSTUNNELEN TORSHOV - BRYN VURDERING AV ALTERNATIVE TRASEER (1981).
<https://nadagdata.ngu.no/Oslo/924780B5-CEF3-4DC0-8995-4AE18F6D564B/Rapport/5561.pdf>
