# ROS-ANALYSE MESNALI VANNVERK

VURDERING AV RISIKO OG SÅRBARHET FOR NYTT VANNVERK I MESNALI.  
RÅVANNSKILDE MED NEDSLAGSFELT, RÅVANNSPUMPESTASJON OG  
VANNBEHANDLINGSANLEGG.

OPPDRAGSNR.	DOKUMENTNR.
A283089	ROS-RIVA-001

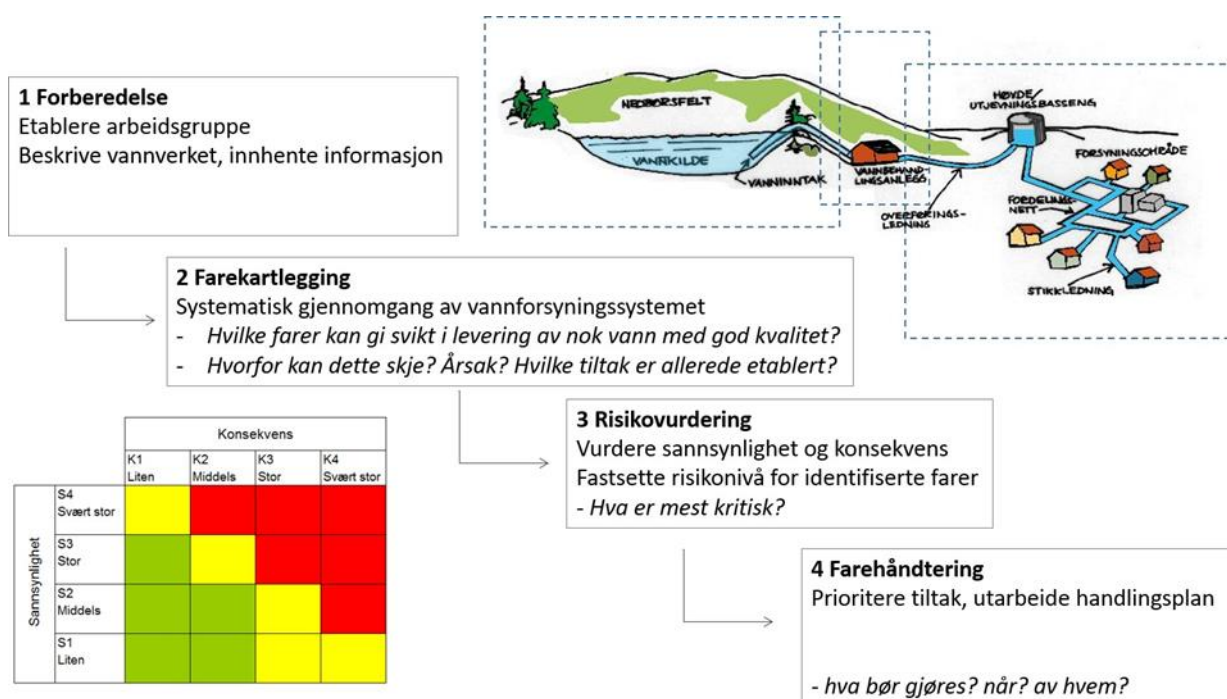
Figur 1 - Trinnvis ROS-gjennomføring av vannforsyning.

Analysen er utført med utgangspunkt i Mattilsynets veileder om *Økt sikkerhet og beredskap i vannforsyningen* [2]. Skissen i figur 1 illustrerer fasene og flyten i ROS- arbeid for vannverk. I dette tilfellet er det nedbørfelt, vannkilde, vanninntak og vannbehandlingsanlegg som er inkludert i gjennomgangen.

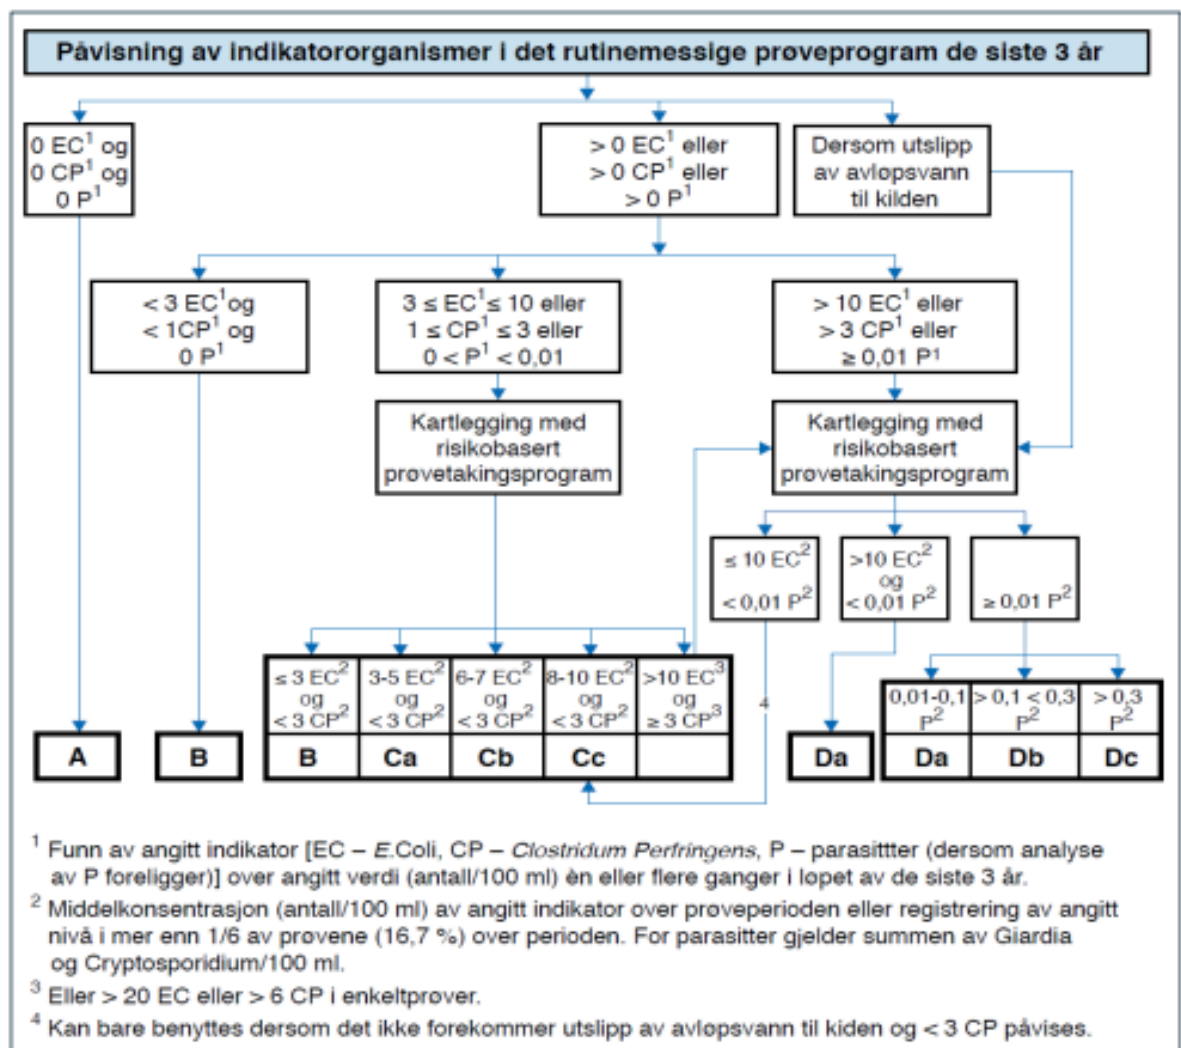
Figur 2 - Bestemmelse av vannkvalitetsnivå i råvann [3].

Vannkvalitetsnivået i råvannskilden bestemmes ut fra konsentrasjonsnivå for E. coli og Clostridium perfringens over tid, som vist i Figur 2. E. coli indikerer fersk fekal forurensning. E. coli har imidlertid kortere overlevelse i naturen enn en del smittestoffer, og fravær av E. coli er derfor ikke en pålitelig indikator for fravær av virus og parasitter. Clostridium perfringens er en tarmbakterie som danner sporer med lang overlevelsessevne i naturen, men den kan også finnes naturlig i jord og vann. I MBA-veiledningen er det vurdert at Clostridium perfringens har en god indikatorverdi i parallell med E. coli, fordi den kan indikere gammel fekal forurensning og tilstedeværelse av smittestoffer med lang overlevelse i miljøet. For kilder som er særlig utsatt for fekal forurensning anbefales også analyse av parasittene Giardia og Cryptosporidium [3].

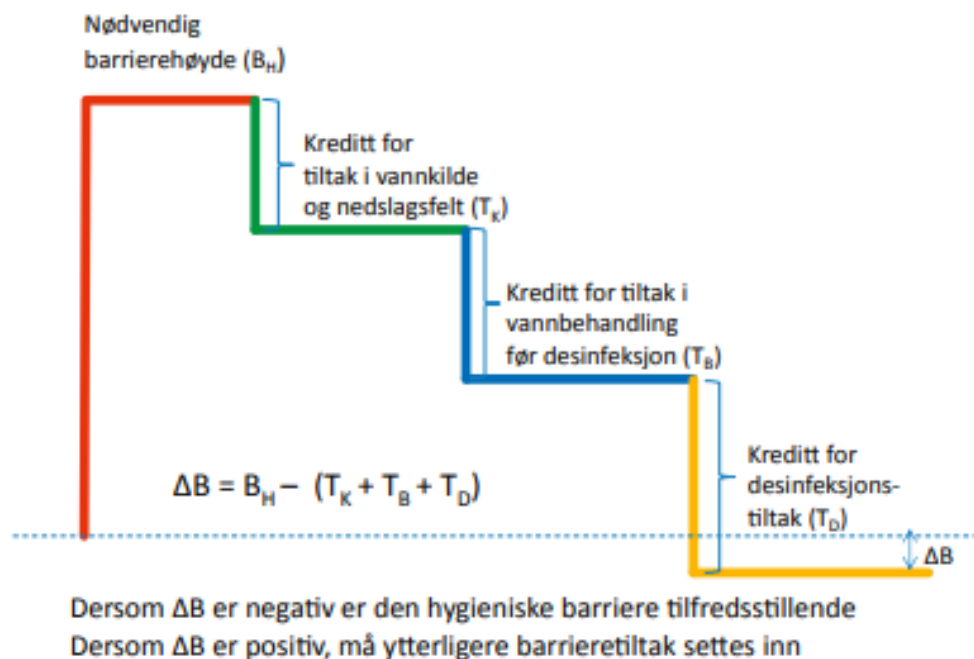
Figur 3 - Oversikt over trinnene i prosedyren for mikrobiell barriere analyse (MBA) [3].

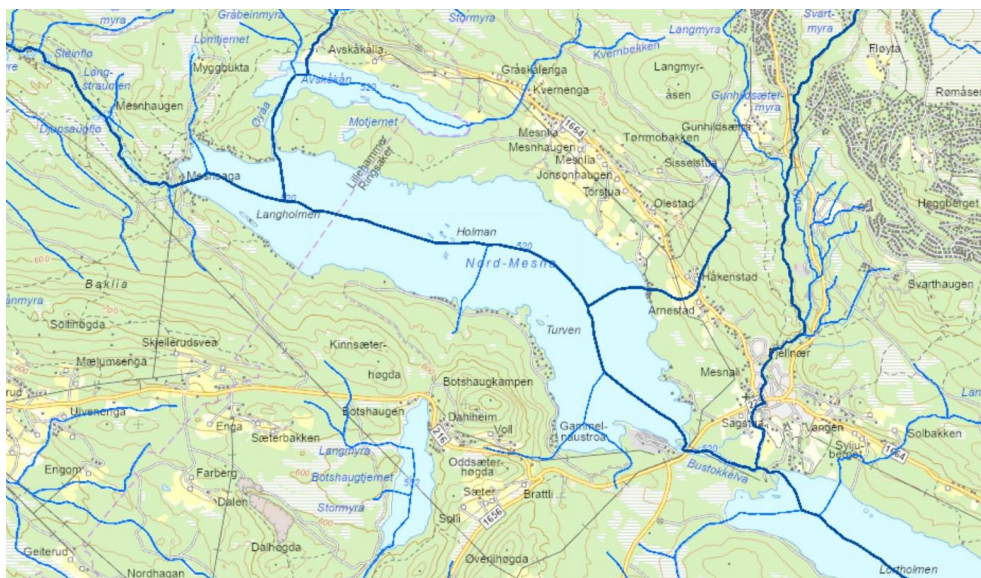
Figur 4 – Nord-Mesna i Ringsaker og Lillehammer kommune. (kilde: [www.nve.nevina](http://www.nve.nevina)). Blå linjer viser vassdrag.

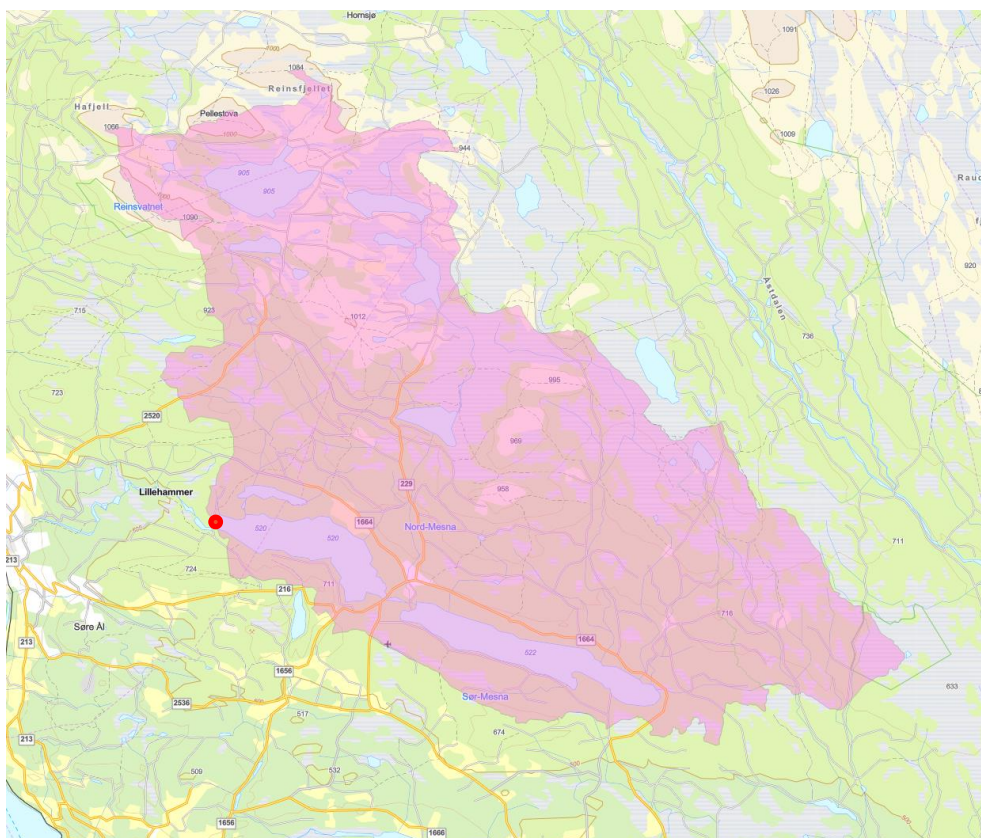
Figur 5 – Nord-Mesna med tilhørende grove nedbørfeltgrenser. Rødt punkt angir utløp. (kilde: Ringsaker kommune).

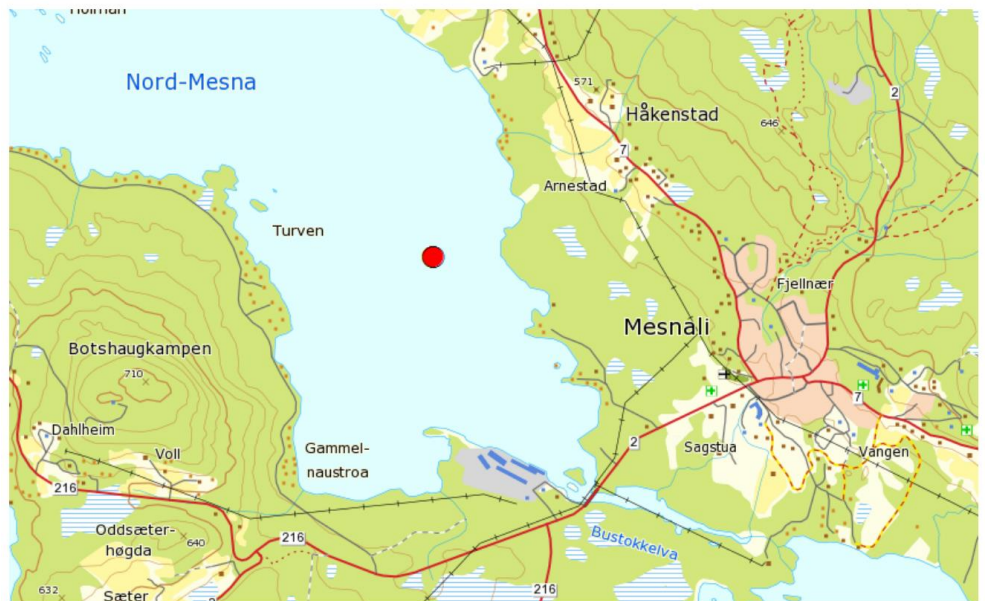
Figur 6 - Nord-Mesna med avmerket prøvetakingspunkt.

I perioden 2009 – 2015 undersøkte NIVA råvannskvaliteten i Nord-Mesna i flere vanddyp. En sammenfatning av resultatene av disse prøvene og målinger fra pilotforsøk utført i første halvdel av 2018 er presentert i dette kapitlet. Alle prøvene er fra 20-30 meters dyp og er tatt i området rundt aktuelt hovedinntakssted. For flere detaljer rundt råvannsanalysene, viser man til rapport |6|, |13| og |14|.

Prøvepunktet er vist på kartet i figur 6.
