RANA KOMMUNE

Rørfornyning avløp - 2025

Vedlegg 1 - Teknisk underlag

Bydrift – Vann og avløp

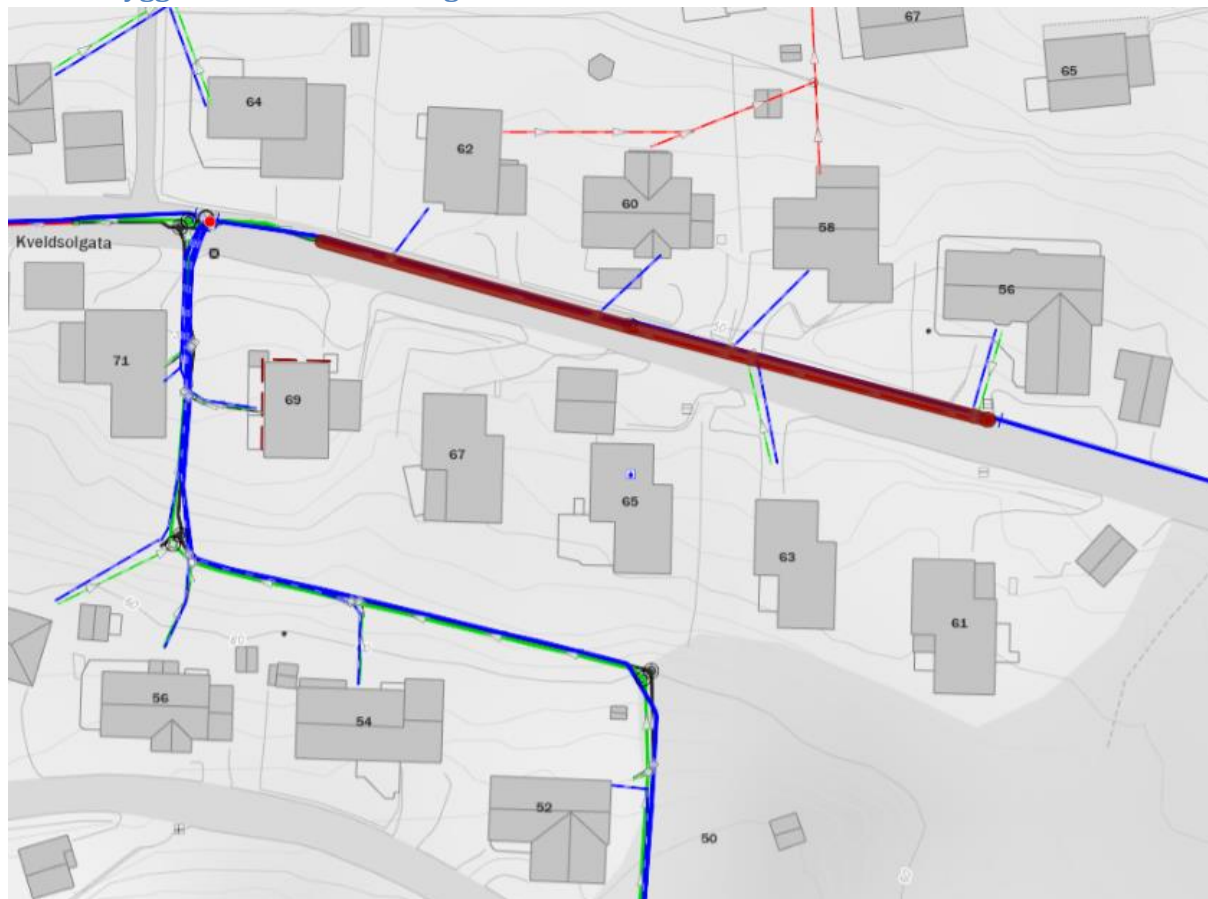
3.1.1 Byggeblokk 01 - Kveldsolgata

Detaljer	
Kumstrekk	2 (ledningsid: 671, 660)
Total lengde [m]	88
Type	AF
Materiale	BET
Dimensjoner	DN225
Alder	Ukjent
Antatt ant stikk	5

Det er en dimensjonsovergang i enden av strekket som vanskeliggjør tilgang fra begge sider. Tilbyder må foreslå løsning for å få fornyet anlegget (blind installasjon, graving e.l.)

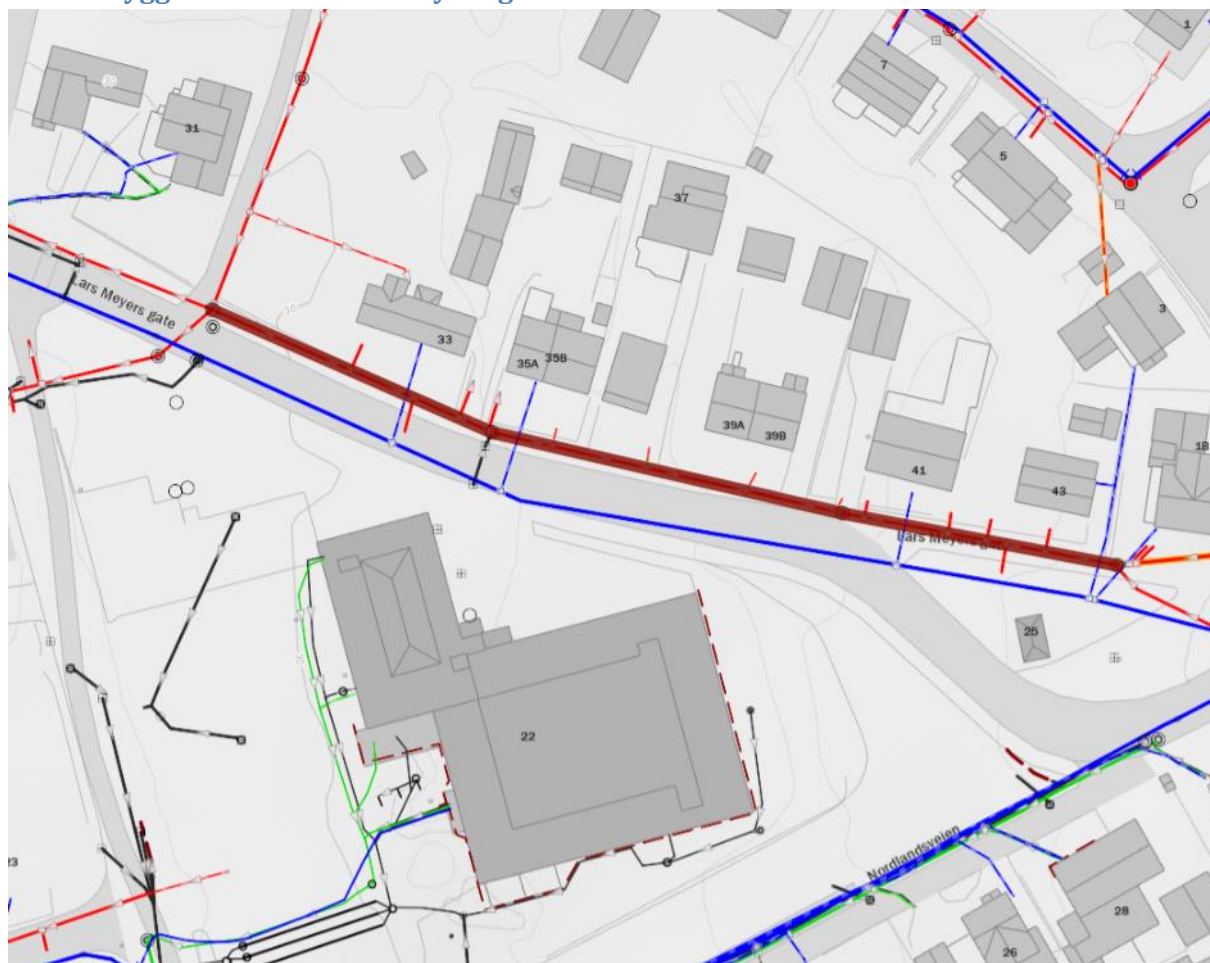
3.1.2 Byggeblokk 02 - Lars Meyers gate

Detaljer	
Kumstrek	3 (id: 4404, 4488, 4552)
Total lengde [m]	135
Type	AF
Materiale	BET
Dimensjoner	300
Alder	1938
Antatt ant stikk	13

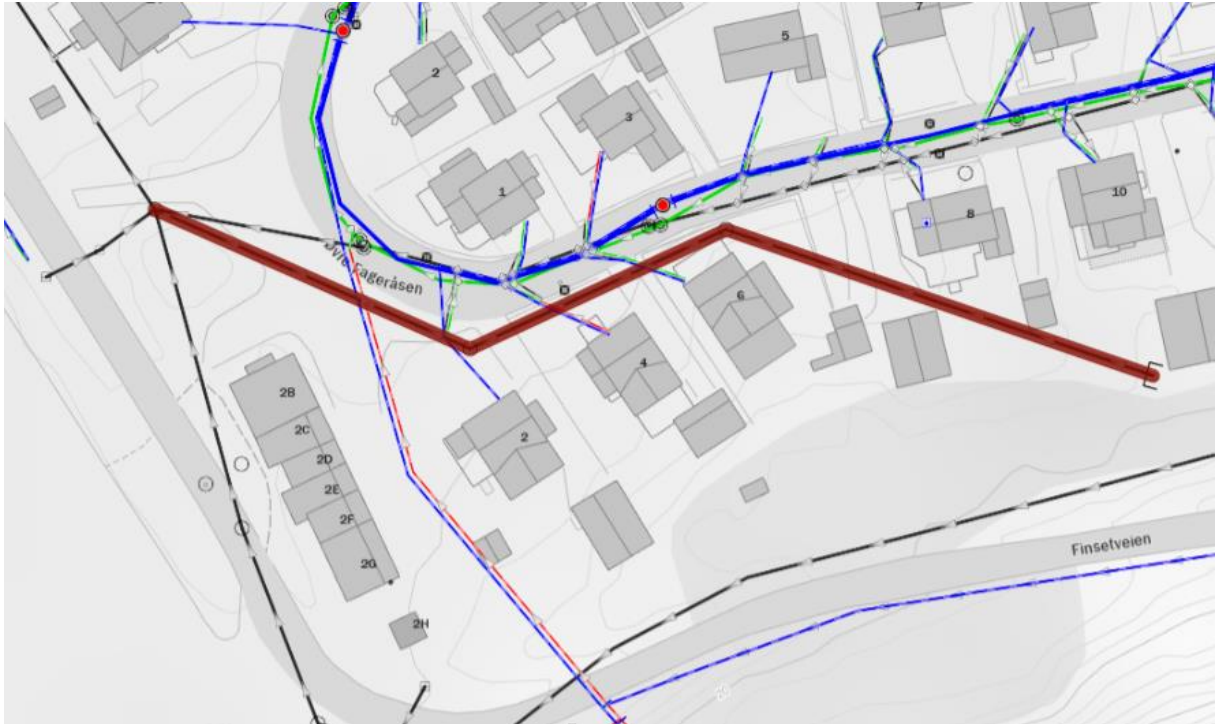
3.1.3 Byggeblokk 03 - Finsetveien/Fageråsen

Detaljer	
Kumstrek	3 (id: 2539, 2516, 2497)
Total lengde [m]	145
Type	OV
Materiale	BET
Dimensjoner	600
Alder	1953
Antatt ant stikk	0

Rørinspeksjon indikerer at strekk som skal fornyes er grenet inn på DN800, og ikke ender i kum som vist i kartet. Den indikerer også at kum 2057 ikke eksisterer. Løsningsforslag må ta hensyn til at 2516 og 2497 er ett uavbrutt strekk, og at det ikke er tilkomst til nedre del uten graving.

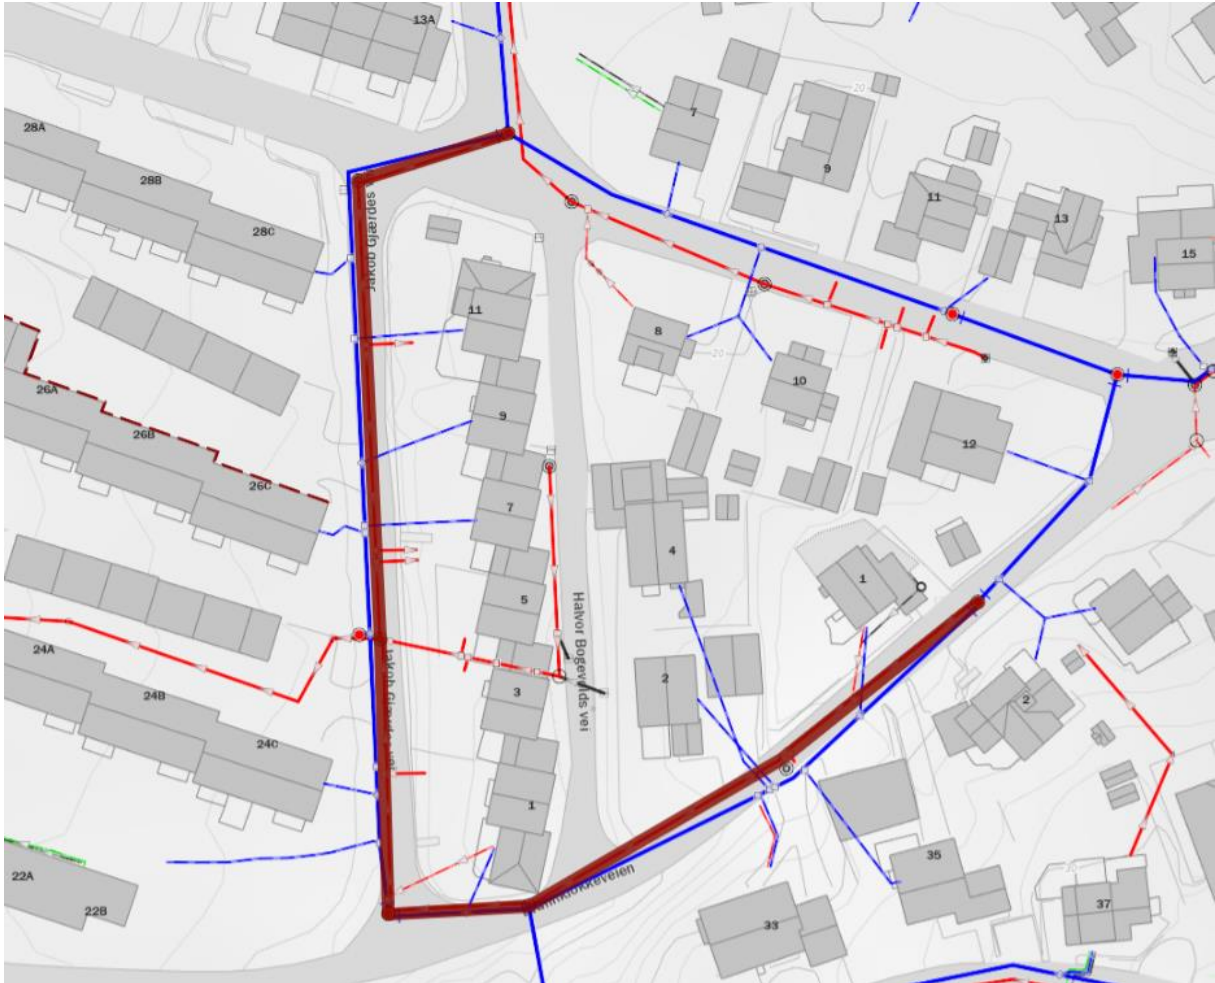
3.1.5 Byggeblokk 05 - Jakob Gjærdes vei/Brannklokkeveien

Detaljer	
Kumstrek	6 (id: 3190, 3183, 3245, 3258, 3373, 3439)
Total lengde [m]	223
Type	AF
Materiale	BET
Dimensjoner	225
Alder	1939-1953
Antatt ant stikk	11

Rørinspeksjon indikerer at kum 2986 ikke eksisterer, og det må påregnes at 3439 og 3373 er et sammenhengende strekk

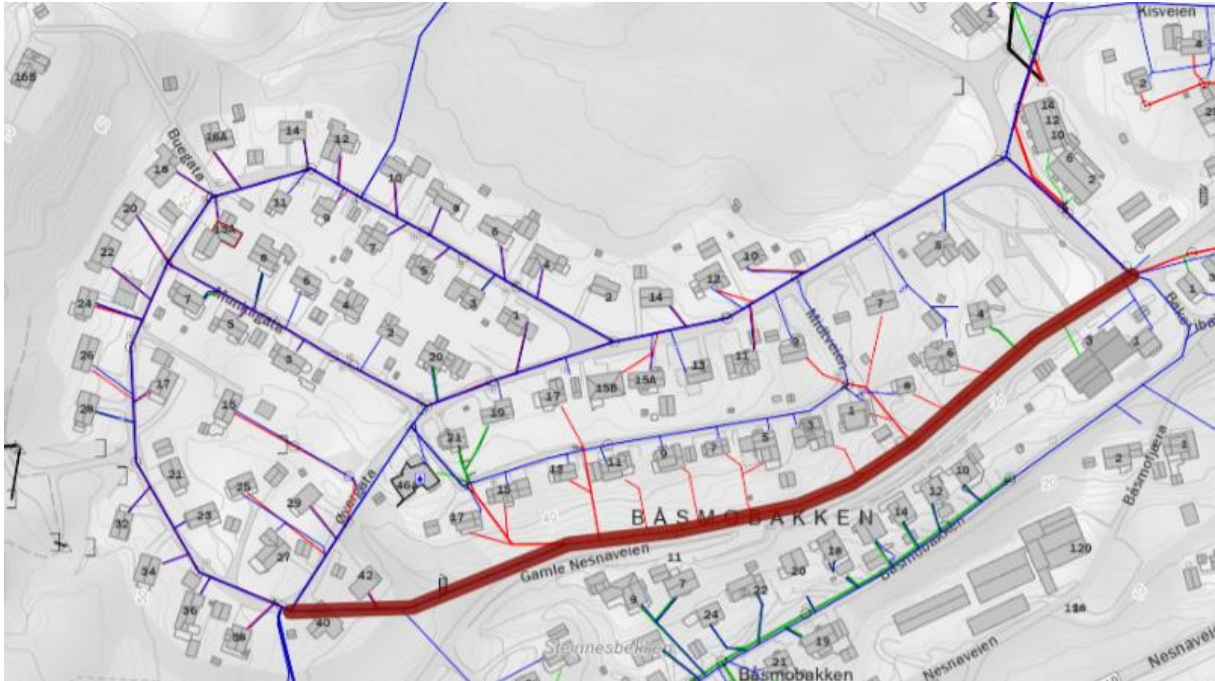
3.1.6 Byggeblokk 06 - Øvergata/Gamle Nesnaveien

Detaljer	
Kumstreck	9 (id: 1156, 1210, 1254, 1348, 1370, 1417, 1448, 1490, 31815)
Total lengde [m]	453
Type	AF
Materiale	BET
Dimensjoner	225, 300 (id:31815)
Alder	1963
Antatt ant stikk	11
