Trysil kommune

## Trysil aldershjem – ombygging

### Grovanalyse av risiko i ombyggingsfase

2015-03-20 Oppdragsnr.: 5142975

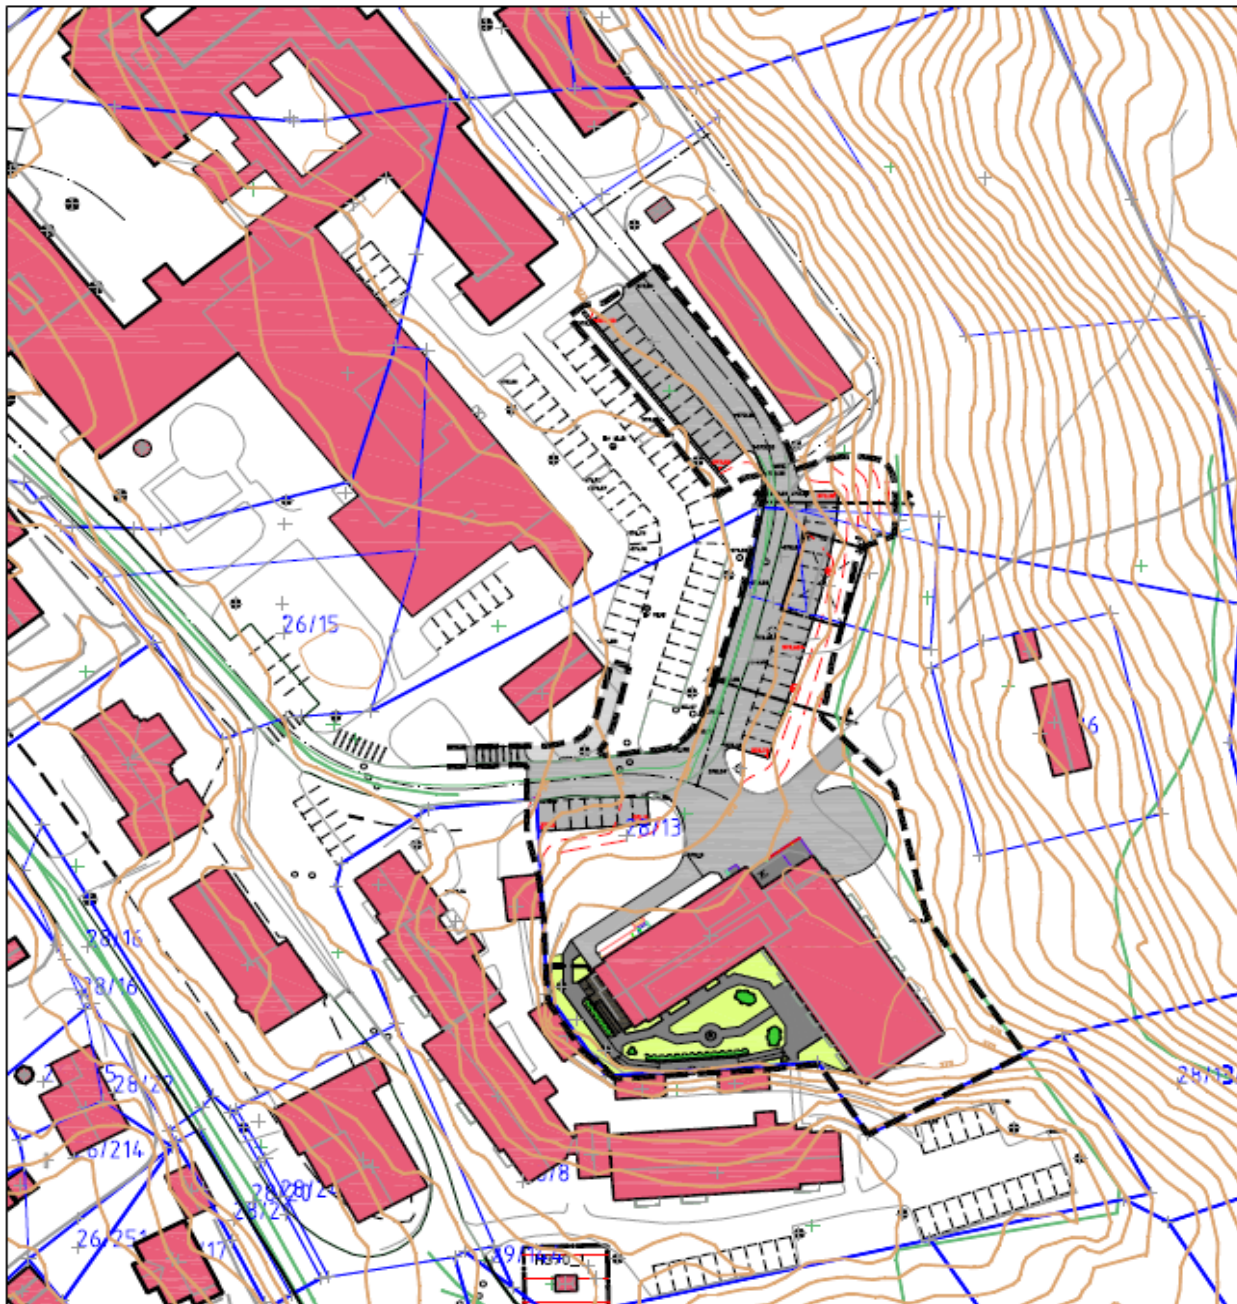
Figur 1: Trysil aldershjem – Situasjonsplan.

Rev.		Dato		Sign.	
  STØRKSVEGEN 2, 2420 TRYSIL. TLF. 62 45 06 85 FAX. 62 45 45 90		SIVILARKITEKT SIVILINGENIØR TAKSTMANN LANDSKAPSARKITEKT	MNAL MF MNTF MNLA	 	
Prosjekt	<b>TRYSIL ALDERSHJEM</b> TRYSIL KOMMUNE		Dato	03.03.15	Sign. PAR/OBR
Tegning	<b>SITUASJONSPLAN</b>		Mål	1:1000	Kontroll
Tegningen er beskyttet av lov om opphavsrett og kan ikke overdras eller publiseres uten tillatelse			Sak-tegn.nr.	6304	Rev.
