Tiltaksplan

Flaumsikring mot Tokkeåi i Dalen sentrum Del - 2

Plandato: 16.01.2017	Saksnr.: 200702818
Revidert:	Vassdragsnr.: 16.BD
Kommune: Tokke	NVE Region Sør
Fylke: Telemark	Postboks 2124, 3103 TØNSBERG
Inngrepsnr.: 10070 D	Tlf.: 095 75 epost rs@nve.no

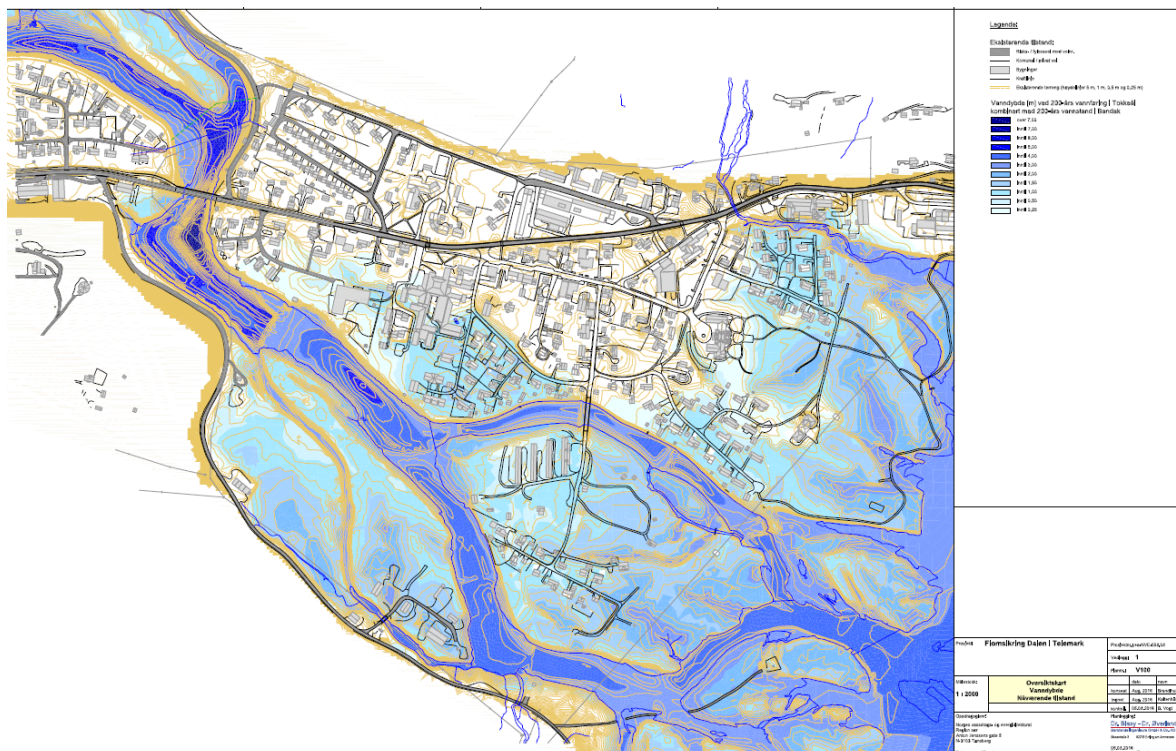
Figur 1.2.1 Del 2 -Øverfløymd område ved ein 200 års flaum

Flaumsonkartet viser at store deler av Dalen sentrum blir overfløymt ved ein 200-års flaum. Store område blir sett under vatn og skadeomfanget vil vera omfattande.

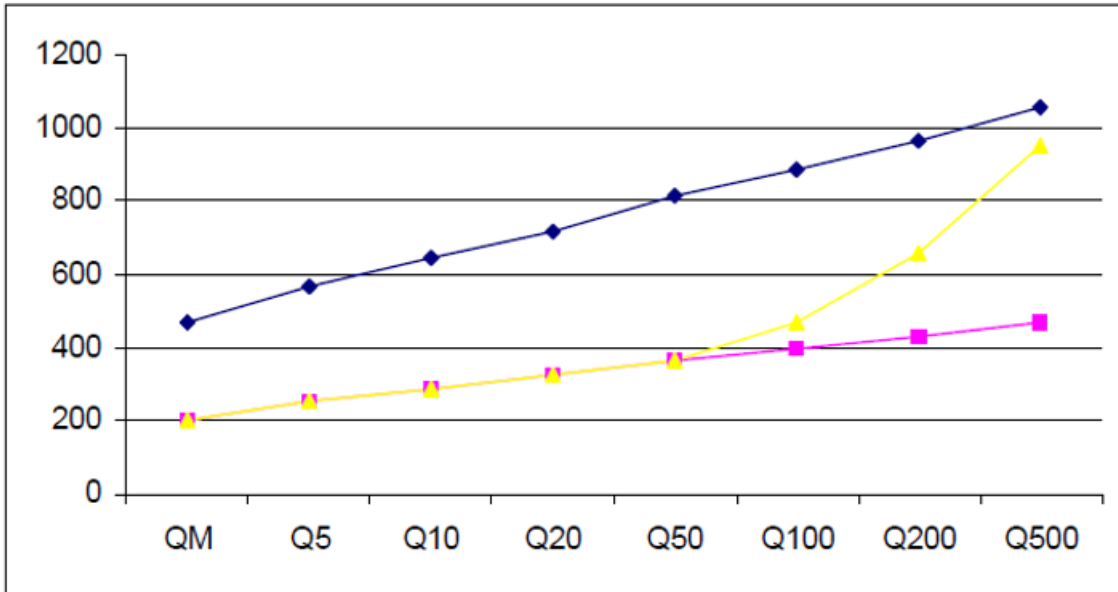
Figur 2.1.1 –Flaumverdiar Tokkeåi m³/s

Øvre kurve viser tilhøve – uregulert. Nedre kurve viser tilhøve – regulert

Midtre kurve viser antatt tilhøve –regulert ved store gjentaksintervall, med minkande effekt av reguleringa

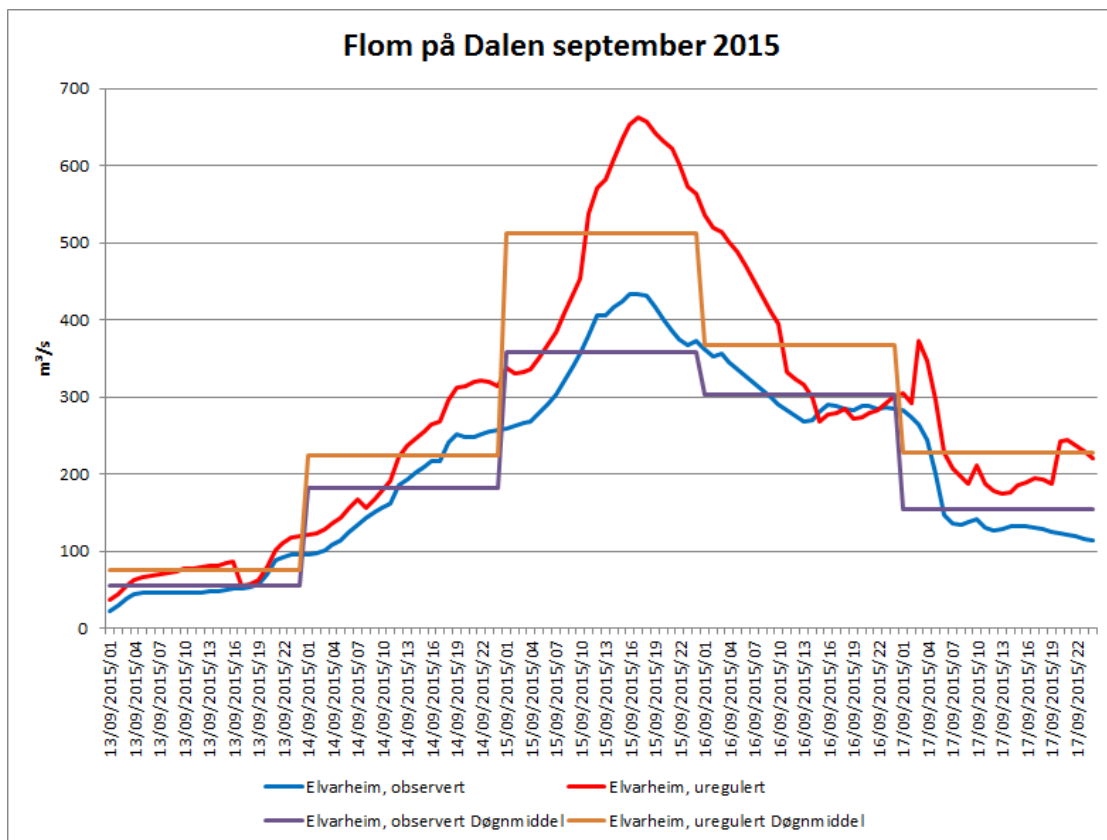
Figur 2.1.2 Viser flaum 2015 og effekten av reguleringa. Reduksjon ca 240 m³/s

Grunna reguleringa i 1960 og 70 åra , har det ikkje vore store flaumar i vassdraget samanlikna med tilhøva før reguleringa. Men flaumane i 1987 og 2015 var på grensa til å bli omfattande skadeflaumar. Figur 2.2.3.2 viser at effekten av reguleringa i samband med flaumen 2015 var ein reduksjon på ca 240 m³/s.

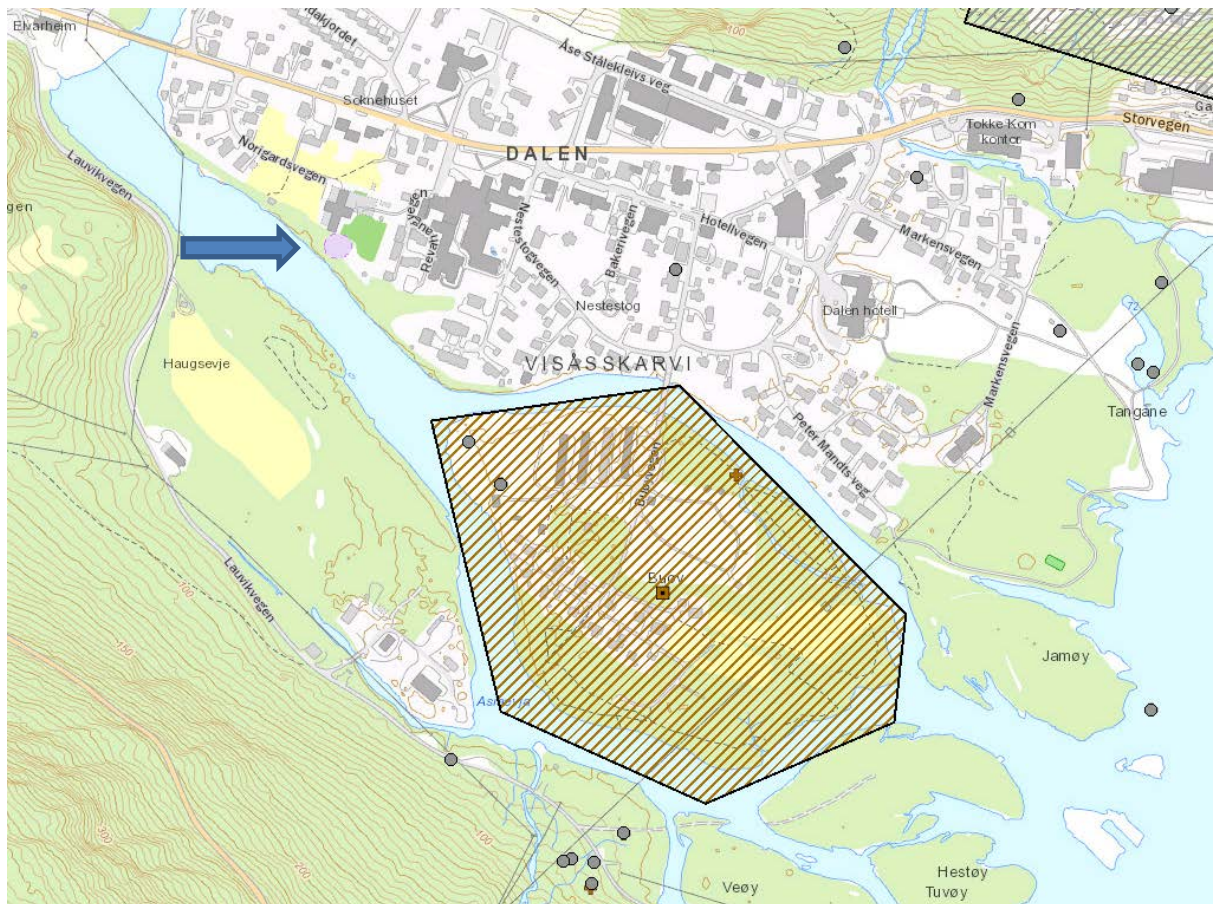
Figur 4.3.1: Naturbasen 20.10.2016. Skravert område syner leveområde for registrerte fugleartar. Punkt gjeld artsobservasjonar nemt i teksten. Rosa felt syner kulturminne «Rrevahaug» (markert med blå pil)

Areala som vert påverka av flaumsikringa går frem av skisser i kapittel 3. I figur 4.3.1 er det vist eit bilde frå «naturbasen» (20.10.2016) som syner dei registrerte observasjonane av artar av stor forvaltningsinteresse. På Buøy er det registrera gulspurv, taksvale, stær og gråtrost (Nær Trua). Leveområda til desse artane vil i lita monn bli påverka av tiltaka. På nordsida av Buøy, aust for brua, er det registrert funn av stor stjernetistel (NT). Flaumvollen vil liggje innanfor dei oppgjevne koordinatane for dette funnet.
