Overordnet ROS-analyse NVVS

OPPDRAKSGIVER
Vestre Viken HF

EMNE
Overordnet ROS-analyse

OPPDRAG	Nytt Vestre Viken Sykehus			DOKUMENTKODE	126870-RIS-RAP-001
EMNE	Overordnet ROS-analyse			TILGJENGELIGHET	Åpen
OPPDRAGSGIVER	Vestre Viken HF			OPPDRAGSLEDER	Lars Pettersvold
KONTAKTPERSON	Bente Gustavson			UTARBEIDET AV	Martin Riseng
KOORDINATER	SONE: XXX	ØST: XXXX	NORD: XXXXXX	ANSVARLIG ENHET	1066 HMS og Risikostyring
GNR./BNR./SNR.	X / X / X /

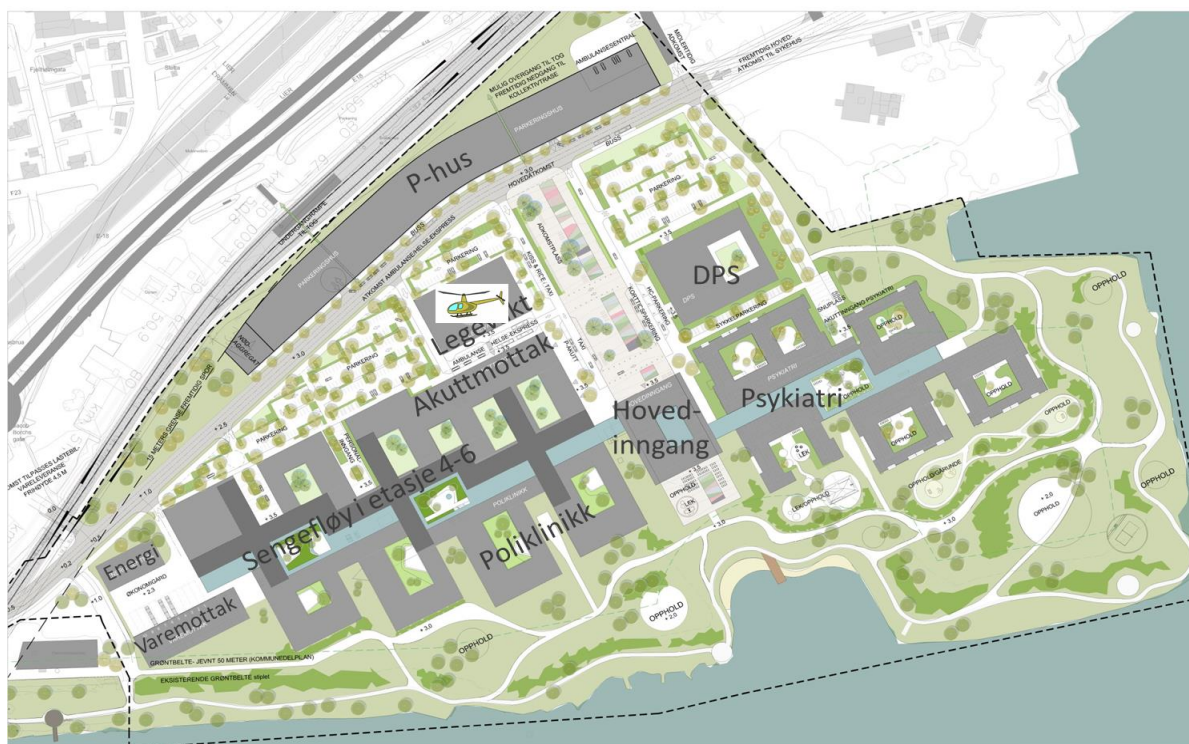
Figur 1 Oversiktsskisse NVVS

Under er vist en oversiktstegning over planlagt sykehusutforming med beliggenhet for hovedfunksjonene vist:

Hovedadkomst fra nord vil være fra E18, men det vil også være adkomstvei fra sørvest. Adkomst til varelevering som er plassert helt mot sørvest på tomten vil hovedsakelig skje fra sistnevnte vei.

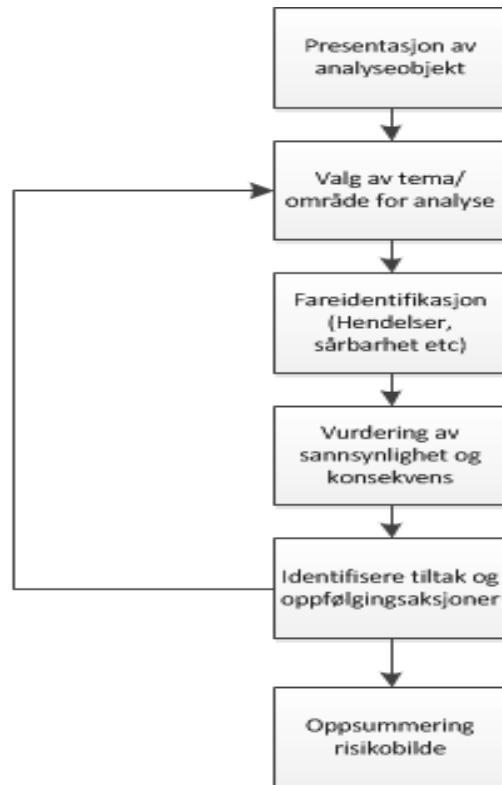
Figur 2. Metodikk ROS-analyse

Etter en detaljert presentasjon av status i prosjekteringen for skisseprosjektet, ble disse temaene gjennomgått. For hvert tema ble det gjort en fareidentifisering og en kvalitativ vurdering av sannsynlighet og konsekvens for de identifiserte hendelsene/sårbarhetene. Det ble i tillegg identifisert mulige tiltak eller forslag til oppfølgingsaksjoner for hvert punkt. Denne prosessen er vist i *Figur 2*.
