Tiltaksplan

Flaumsikring mot Tokkeåi i Dalen sentrum Del - 2

Plandato: 16.01.2017	Saksnr.: 200702818
Revidert:	Vassdragsnr.: 16.BD
Kommune: Tokke	NVE Region Sør
Fylke: Telemark	Postboks 2124, 3103 TØNSBERG
Inngrepsnr.: 10070T	Tlf.: 095 75 epost rs@nve.no

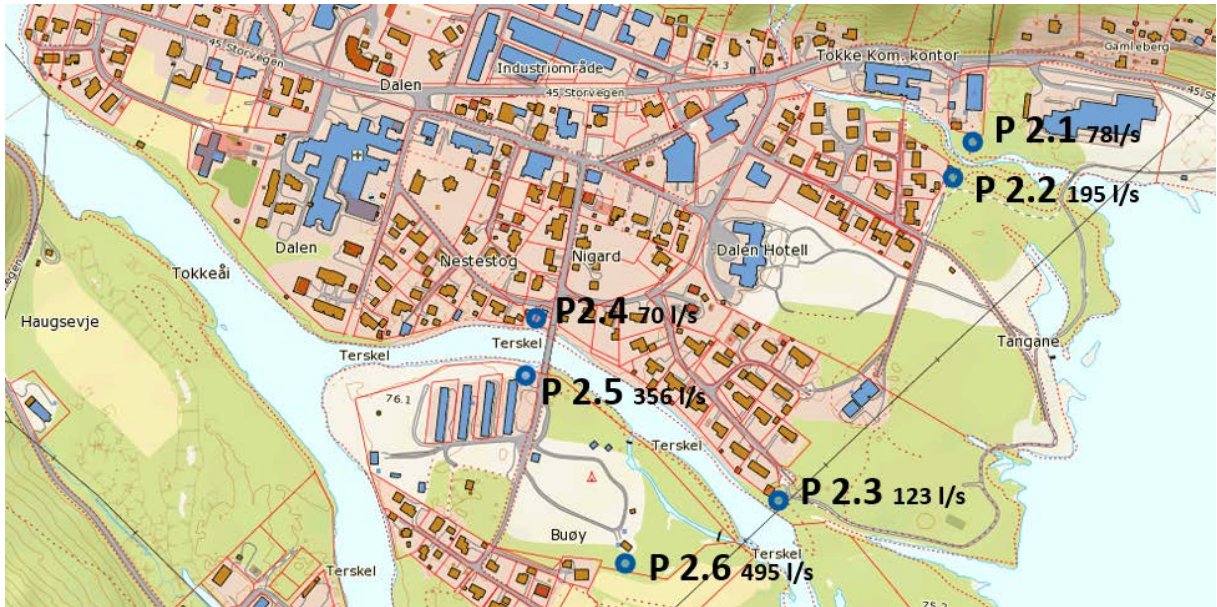
Fig 3.4.4.1 - Oversikt pumpeanlegg (Førebels pumpekapasitet)

Planen viser område kor plassering kan vera aktuelt. Pumpeanlegg i Del 1 er under prosjektering. Erfaringane frå dette anlegget vil bli lagt til grunn for dei 6 pumpeanlegga i denne planen.
