OPPDRAAG	Tunesflaten idrettshall	DOKUMENTKODE	10201262-RIG-NOT-001
EMNE	Geoteknisk vurdering for idrettshall	TILGJENGELIGHET	Åpen
OPPDRAAGSGIVER	HR Prosjekt AS	OPPDRAAGSLEDER	Svein Arne Haugen
KONTAKTPERSON	Jørgen A. Wathne	SAKSBEHANDLER	Svein Arne Haugen
KOPI		ANSVARLIG ENHET	10233011 Vest Geoteknikk

På Tunesflaten planlegges det bygging av idrettshall. Multiconsult Norge AS er engasjert av HR Prosjekt AS for å utføre geoteknisk vurdering for planlagt idrettshall som grunnlag for totalentreprise.

Foreliggende rapport omfatter vurdering av plassering av bygg, fundamentering, masseutskiftning og gravearbeider.

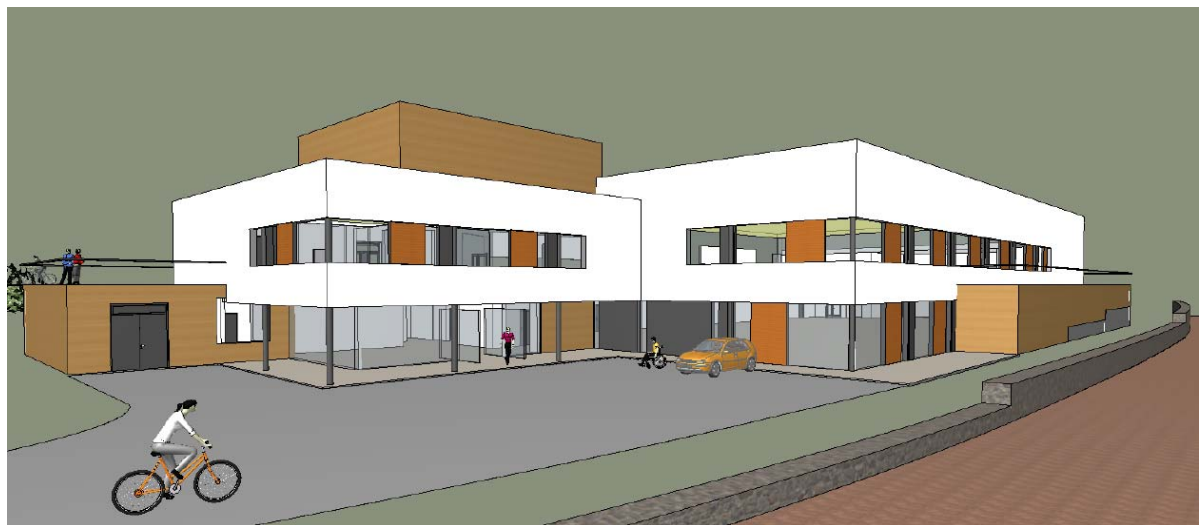
Figur 4-2 Idrettshallen sett fra sørvest, Rambøll Norge AS.

Som grunnlag for vurderingen har vi mottatt tegninger fra Rambøll Norge AS, i tillegg har vi fått opplyst at bygget er planlagt på kote 57,5. Utenom selve idrettshallen er det planlagt garderobeanlegg i nord og foaje i vest. Planlagt bygg er vist på Figur 4-1 og Figur 4-2.
