Det Hanseatiske museum

Setningsproblemer

Rapport nr. 2

BERGEN KOMMUNE

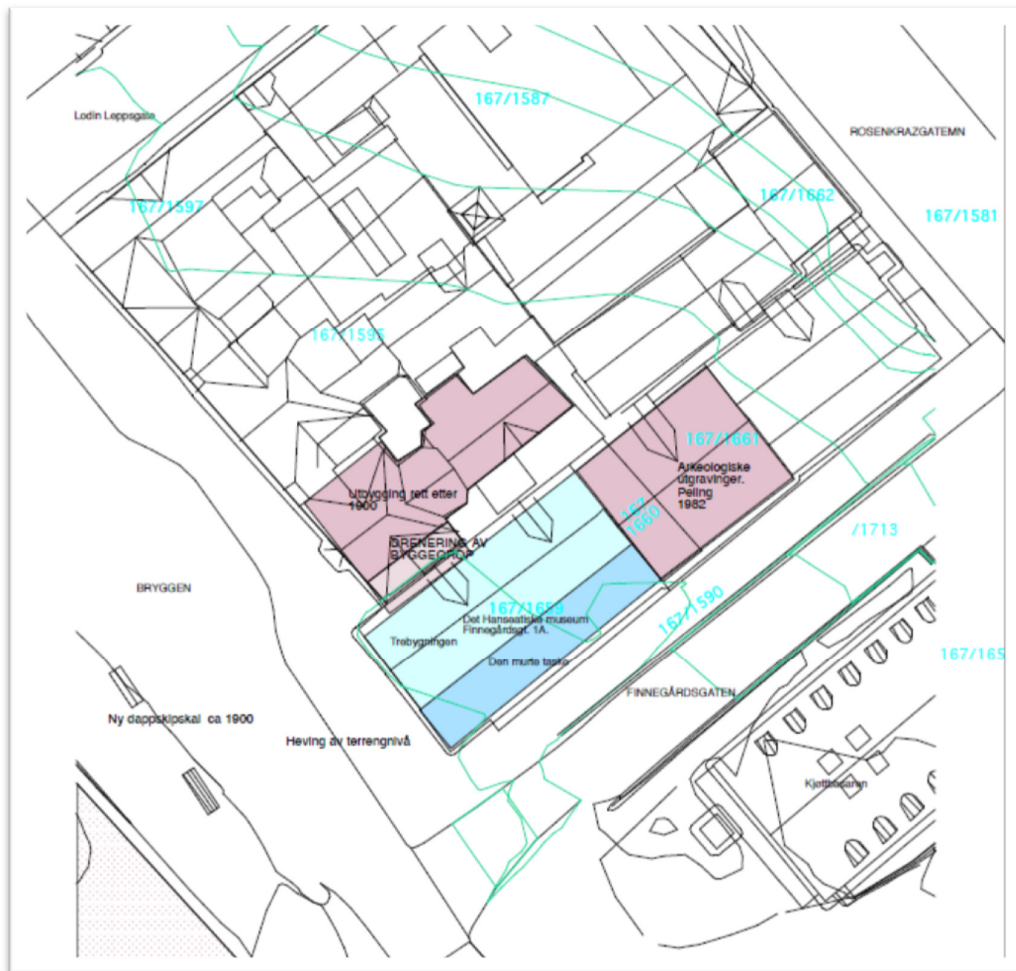
Figur 6, utsnitt av situasjonsplan fra Jan Lohne Arkitekter as.

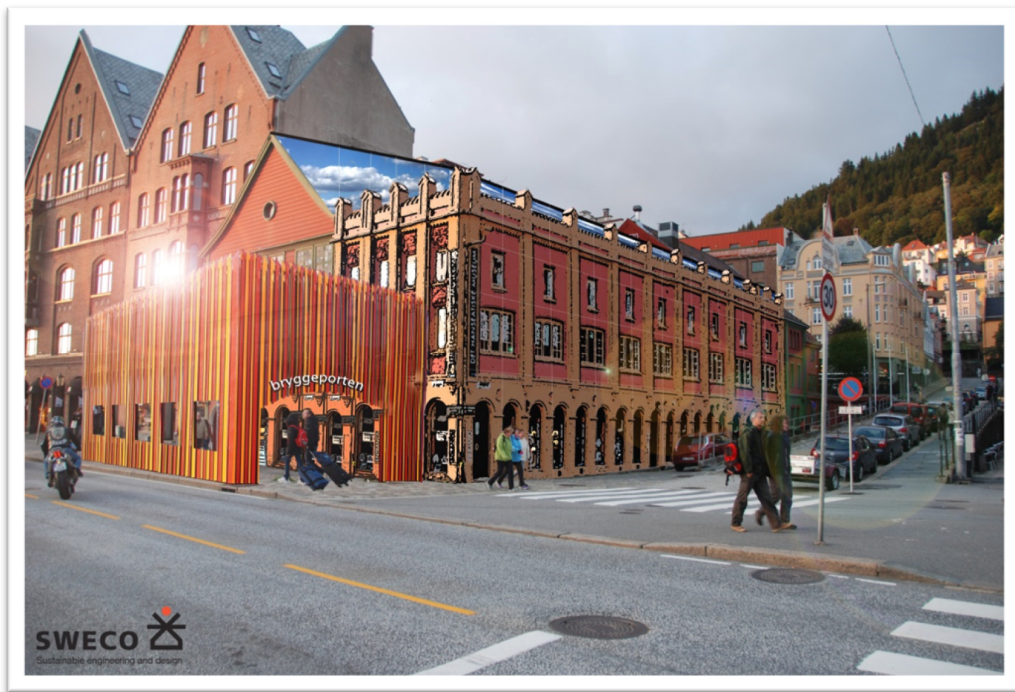
Figur 7, Illustrasjon over riggområdet med tak over tak og stillas kled med "bilde" av Det hanseatiske Museum (Illustrasjon laget av Daniel Tabaracu, Sweco Bergen.)

Fuktsikring er viktig for å unngå skader på bygning og gjenværende inventar og overflater. Hele tasken kles inn med murstillas og presenning, og det etableres en løsning med tak-over-tak over tasken og opp til sjøbodens møne. Taket trekkes også inn over Finnegården 2A sitt tak. På sjøbodens nordside benyttes dagens undertak som fuktsikring, men gavlen mot Vågen dekkes med stillas og presenning. Presenning på stillaser bør utføres med bilde av bygningen, slik at den blir mindre skjemmende i bybildet.
