NOTAT

OPPDRAAG	Silikadeponi - Finnfjord	DOKUMENTKODE	713651-RIG-NOT-002
EMNE	Landdeponi	TILGJENGELIGHET	Åpen
OPPDRAAGSGIVER	Lenvik kommune	OPPDRAAGSLEDER	Dag I. Roti
KONTAKTPERSON	Bjørn Fredriksen	SAKSBEH	
KOPI:	Jo Strømholt, Atle Solberg, Otto Alfredsen	ANSVARLIG ENHET	4012 Tromsø Geoteknikk

SAMMENDRAG

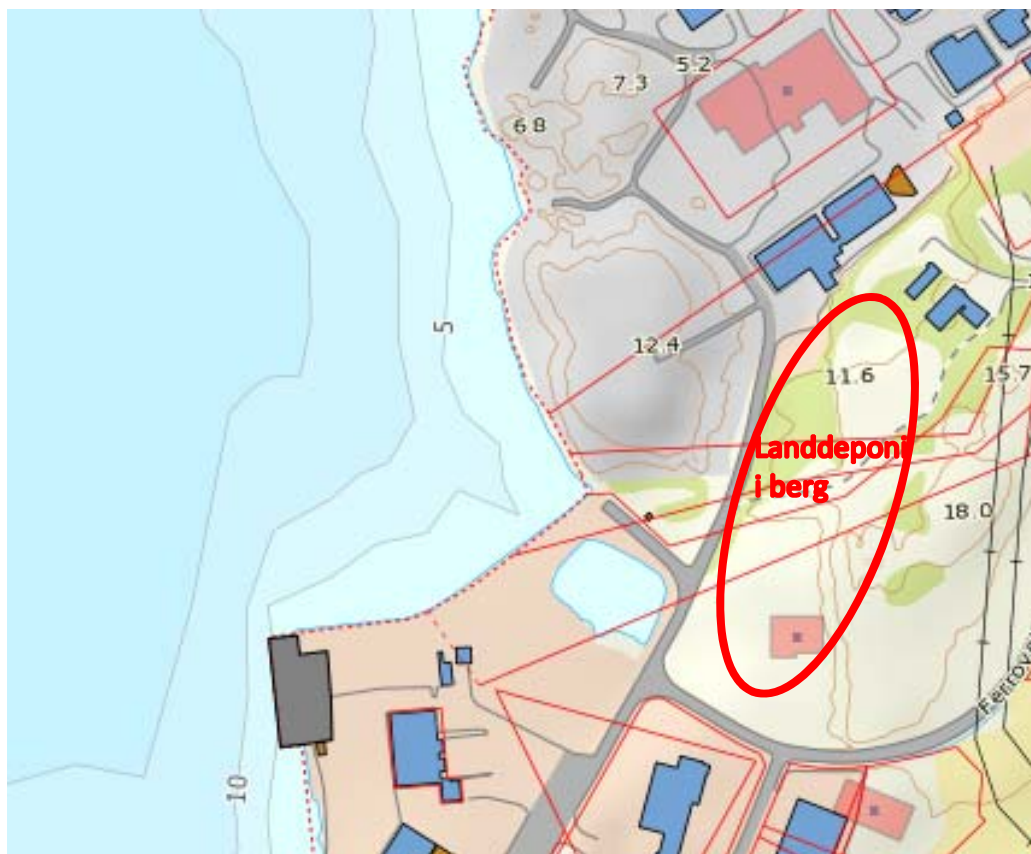
Hele deponiet anlegges i berg.

Det forventes at bergarten i området består av granatglimmerskifer, biotitt-hornblendeskifer og gneiss. Dette er omdannede dypbergarter som normalt er faste og tette. Det kan imidlertid forekomme enkelte sprekker og riss der permeabiliteten er betydelig over 10^{-9} m/s. Spesielt i de øvre 2-3 m.
