OPPEGÅRD KOMMUNE

# Søknad om mudring ved Oppegård Båthavn, Sandbukta, Ingierstrand Bad og Bekkensten – Oppegård kommune

Forurensede sedimenter

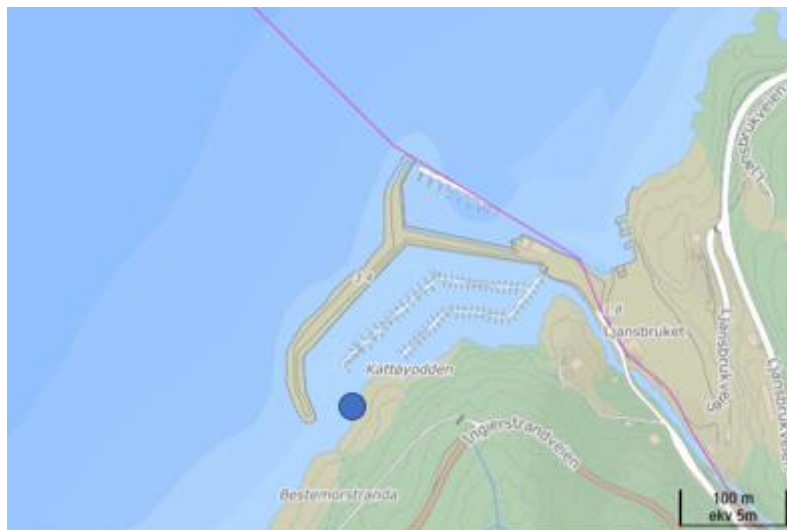
Figur 2 Landtak ved Oppegård båthavn (kart: Finn.no).

Ved Oppegård Båthavn vil mudringen tilsvare 60 meter grøft beregnet fra kote 0, og 100 m<sup>3</sup> borekaks. All mudring vil skje innenfor moloen ved båthavna, se Figur 2 og Figur 3. På landsiden ved Oppegård Båthavn skal VA-ledningen legges i fjell. Berggrunnen i området består av gneis. Innslaget vil ligge under vannoverflaten og borekaks fra borehullet må slippes ut i sjøen. Forurensningsfaren ligger i form av spredning av partikler. Siltgardin skal brukes for å unngå spredning. Etter at borekakset har sedimentert innenfor oppsatt siltgardin, vil borekakset graves opp og deponeres på godkjent mottak på land. Alle oppgravde muddermasser fra Oppegård båthavn og leveres til godkjent mottak. VA-ledningene omfylles med pukk. Overdekning skjer med stedlige masser.
