Tegningsnummer	Fase
B 231 40 006	ANBUD

Tittel: Tilstand - hovedblokk - fasade nordvest

Prosjekt: A0570 - Bergen Rådhus - fasaderehabilitering

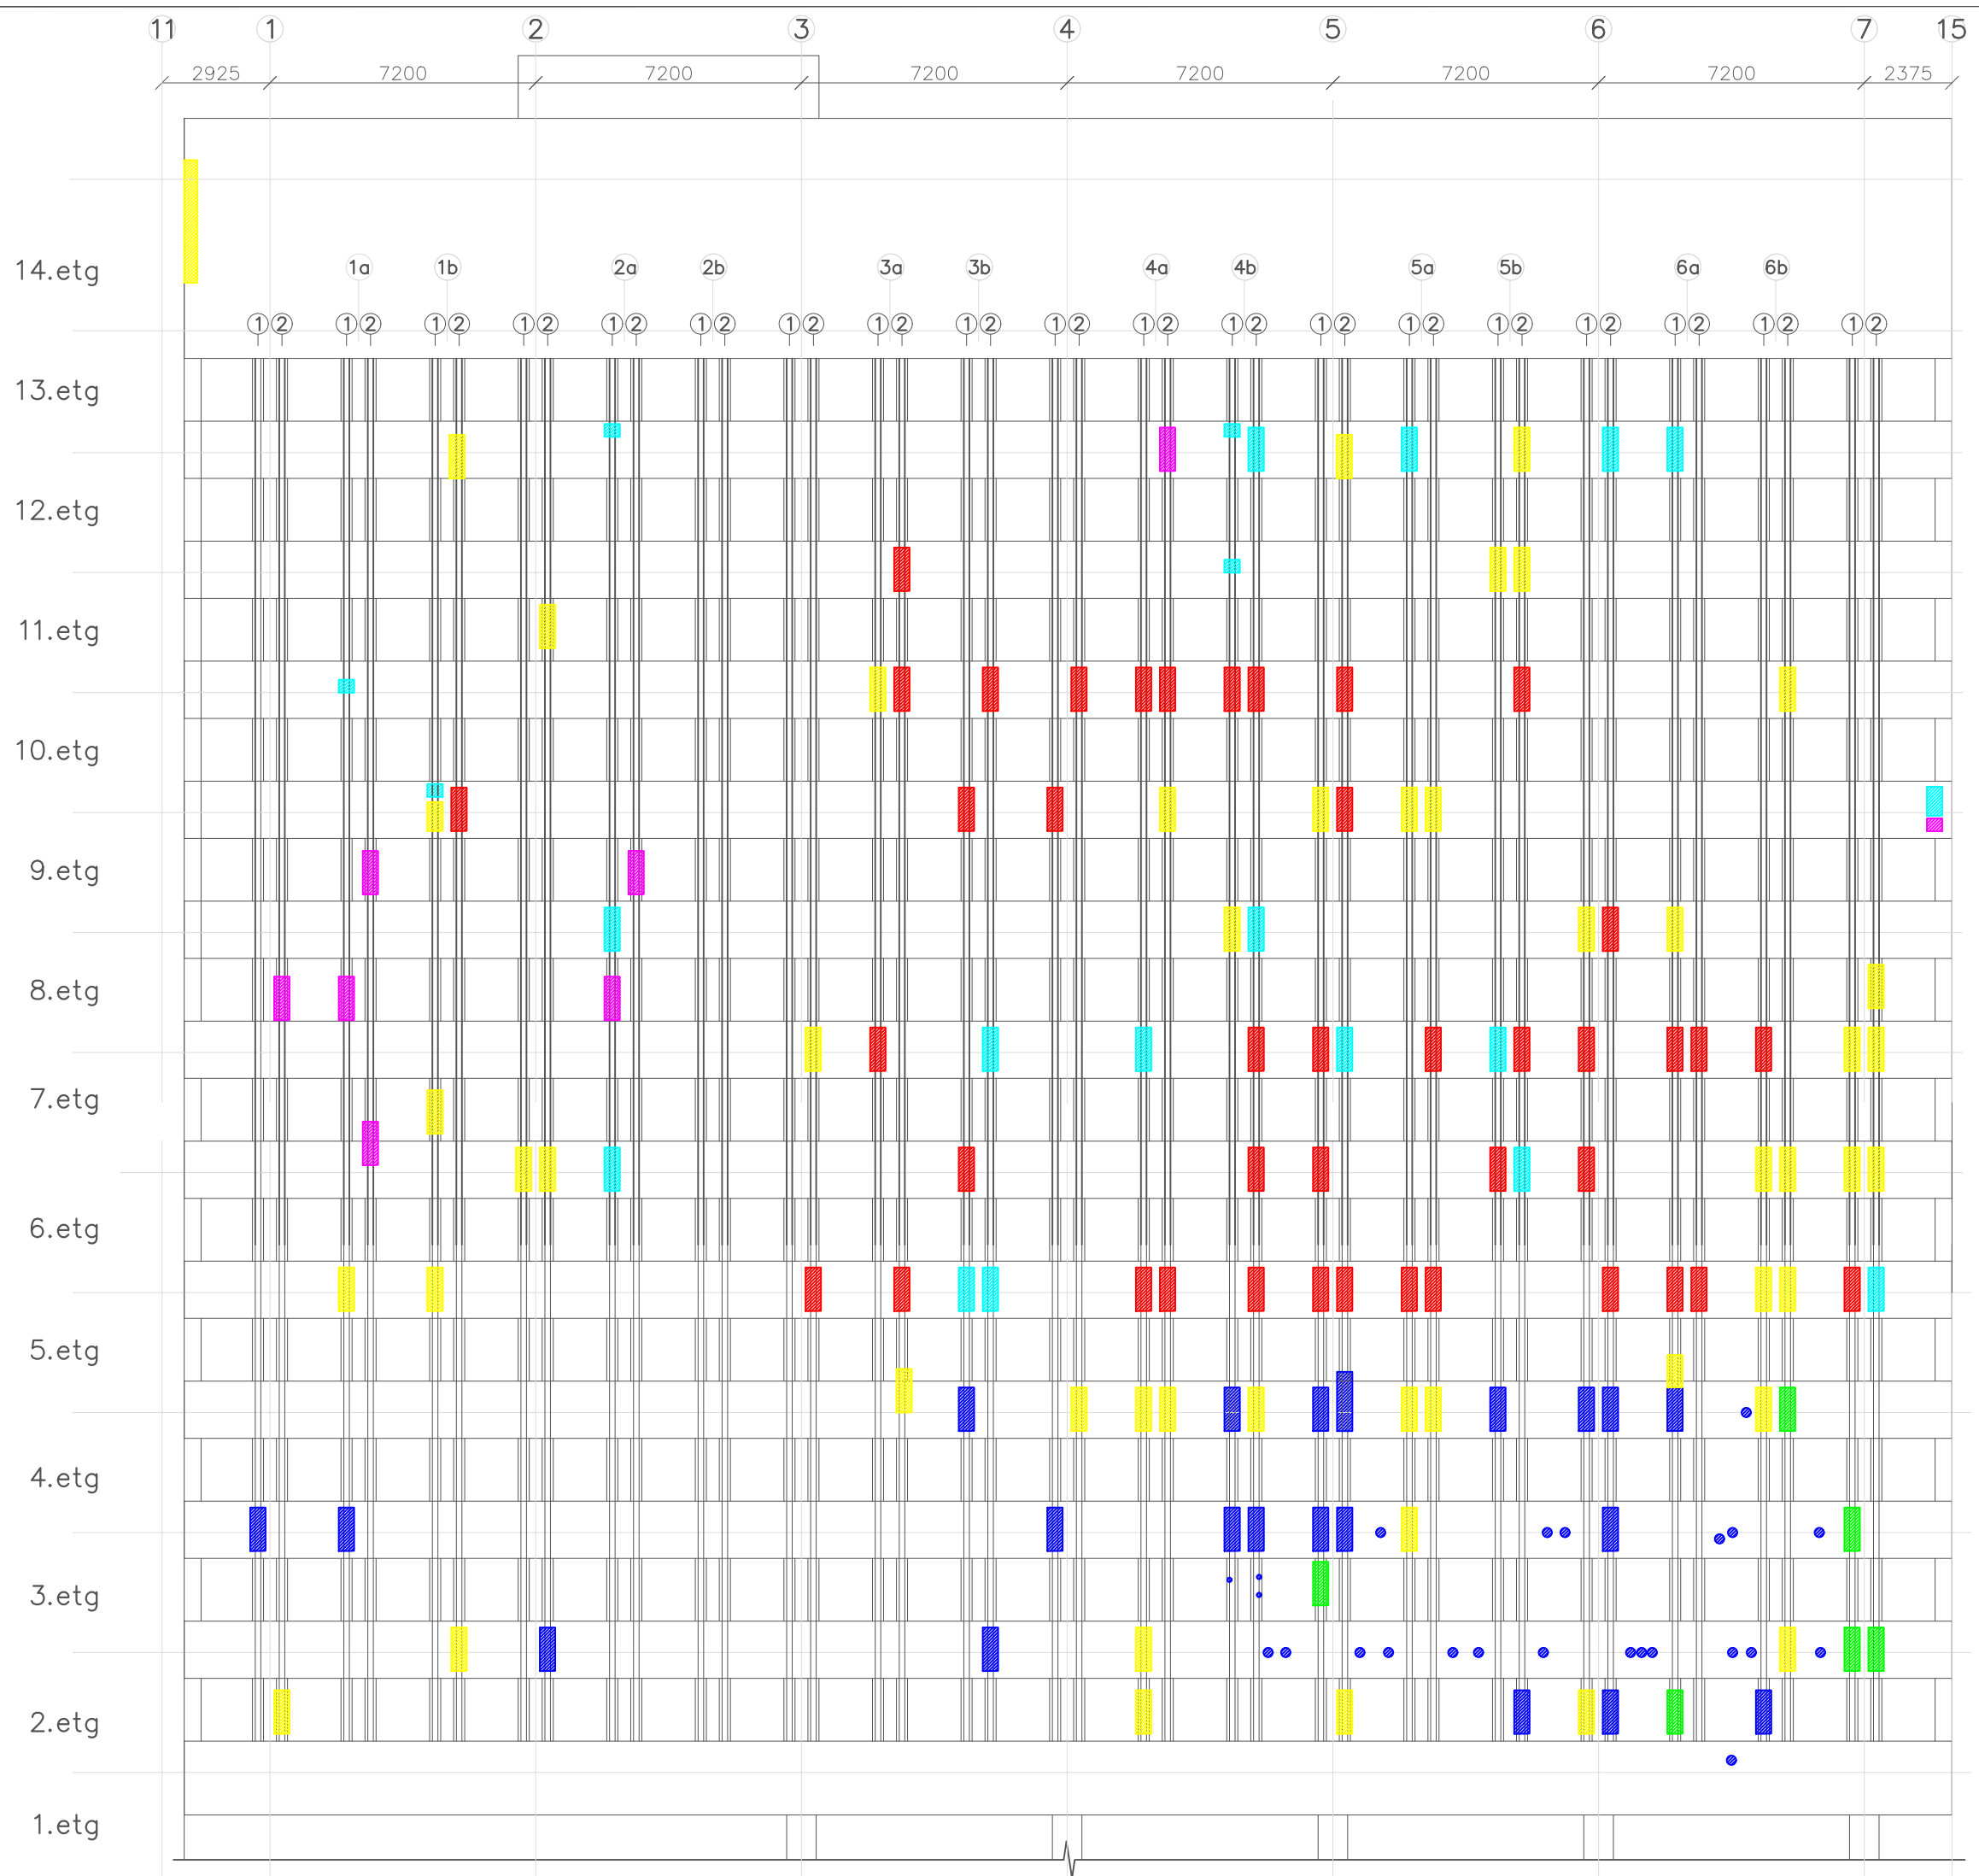
Kommentarer:
 Bygget er kontrollert ved hjelp av følgende metoder:
 * Filmet med drone
 * Visuell runde på stillas
 * Kikkert

Noen steder er det markert flere små skader veldig tett over hverandre, som er av samme skadenivå. Her er det kun registrert et farget felt.
