Tittel: Nytt Nasjonalmuseum

PLAN 03 ETG

Monteringsplan K-910.1

Fotoatelier Gjenstand 04.02.003

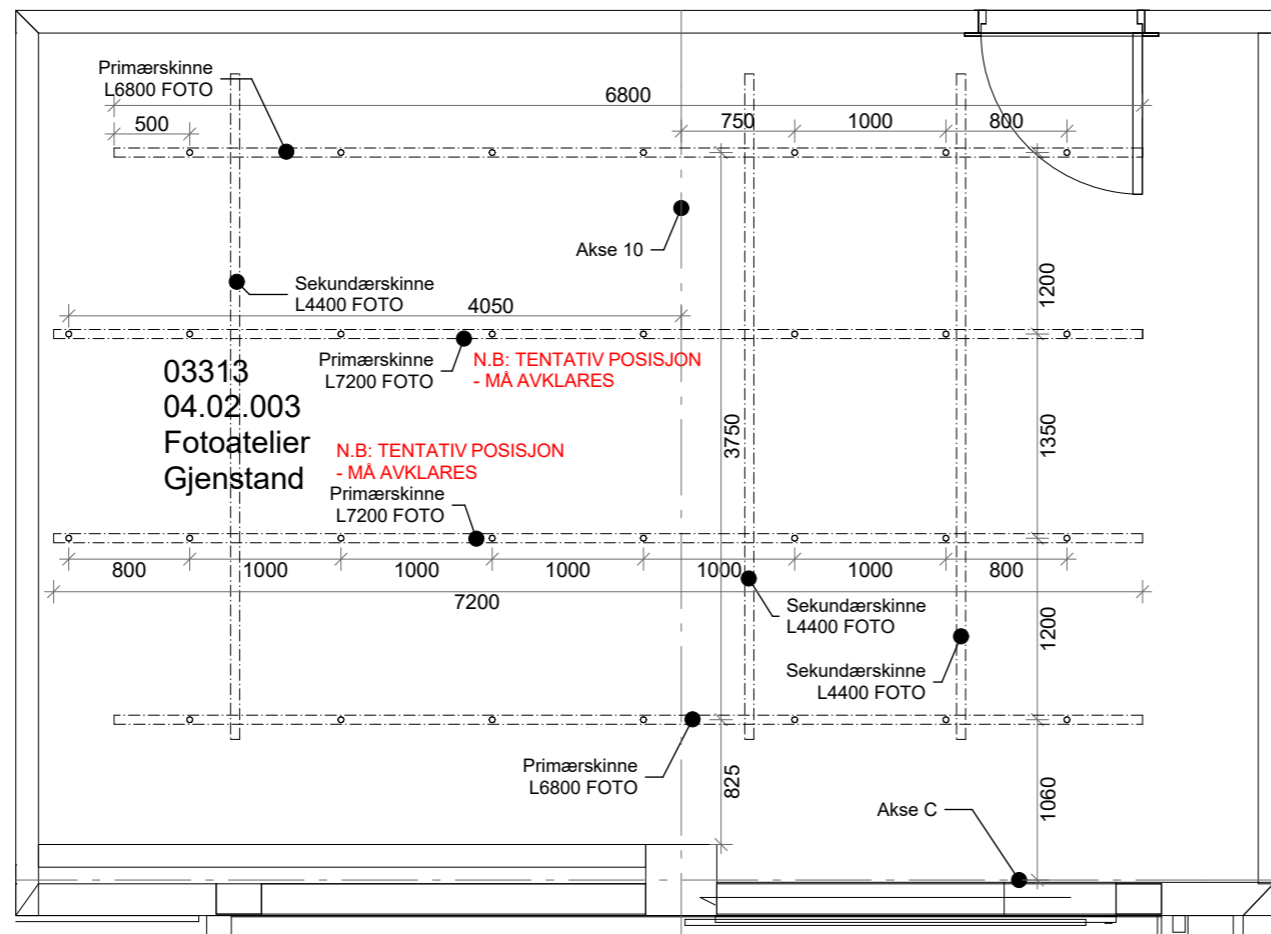
N.B -I dette rom er 12 opphengstag allerede montert grunnet vanskelig tilkomst mellom kanaler/føringer
Leverandør må foreta befaring på byggeplass før produksjonsstart

N.B -Posisjon skinneløsning i himling ikke endelig. Detaljer løses sammen med valgt leverandør.

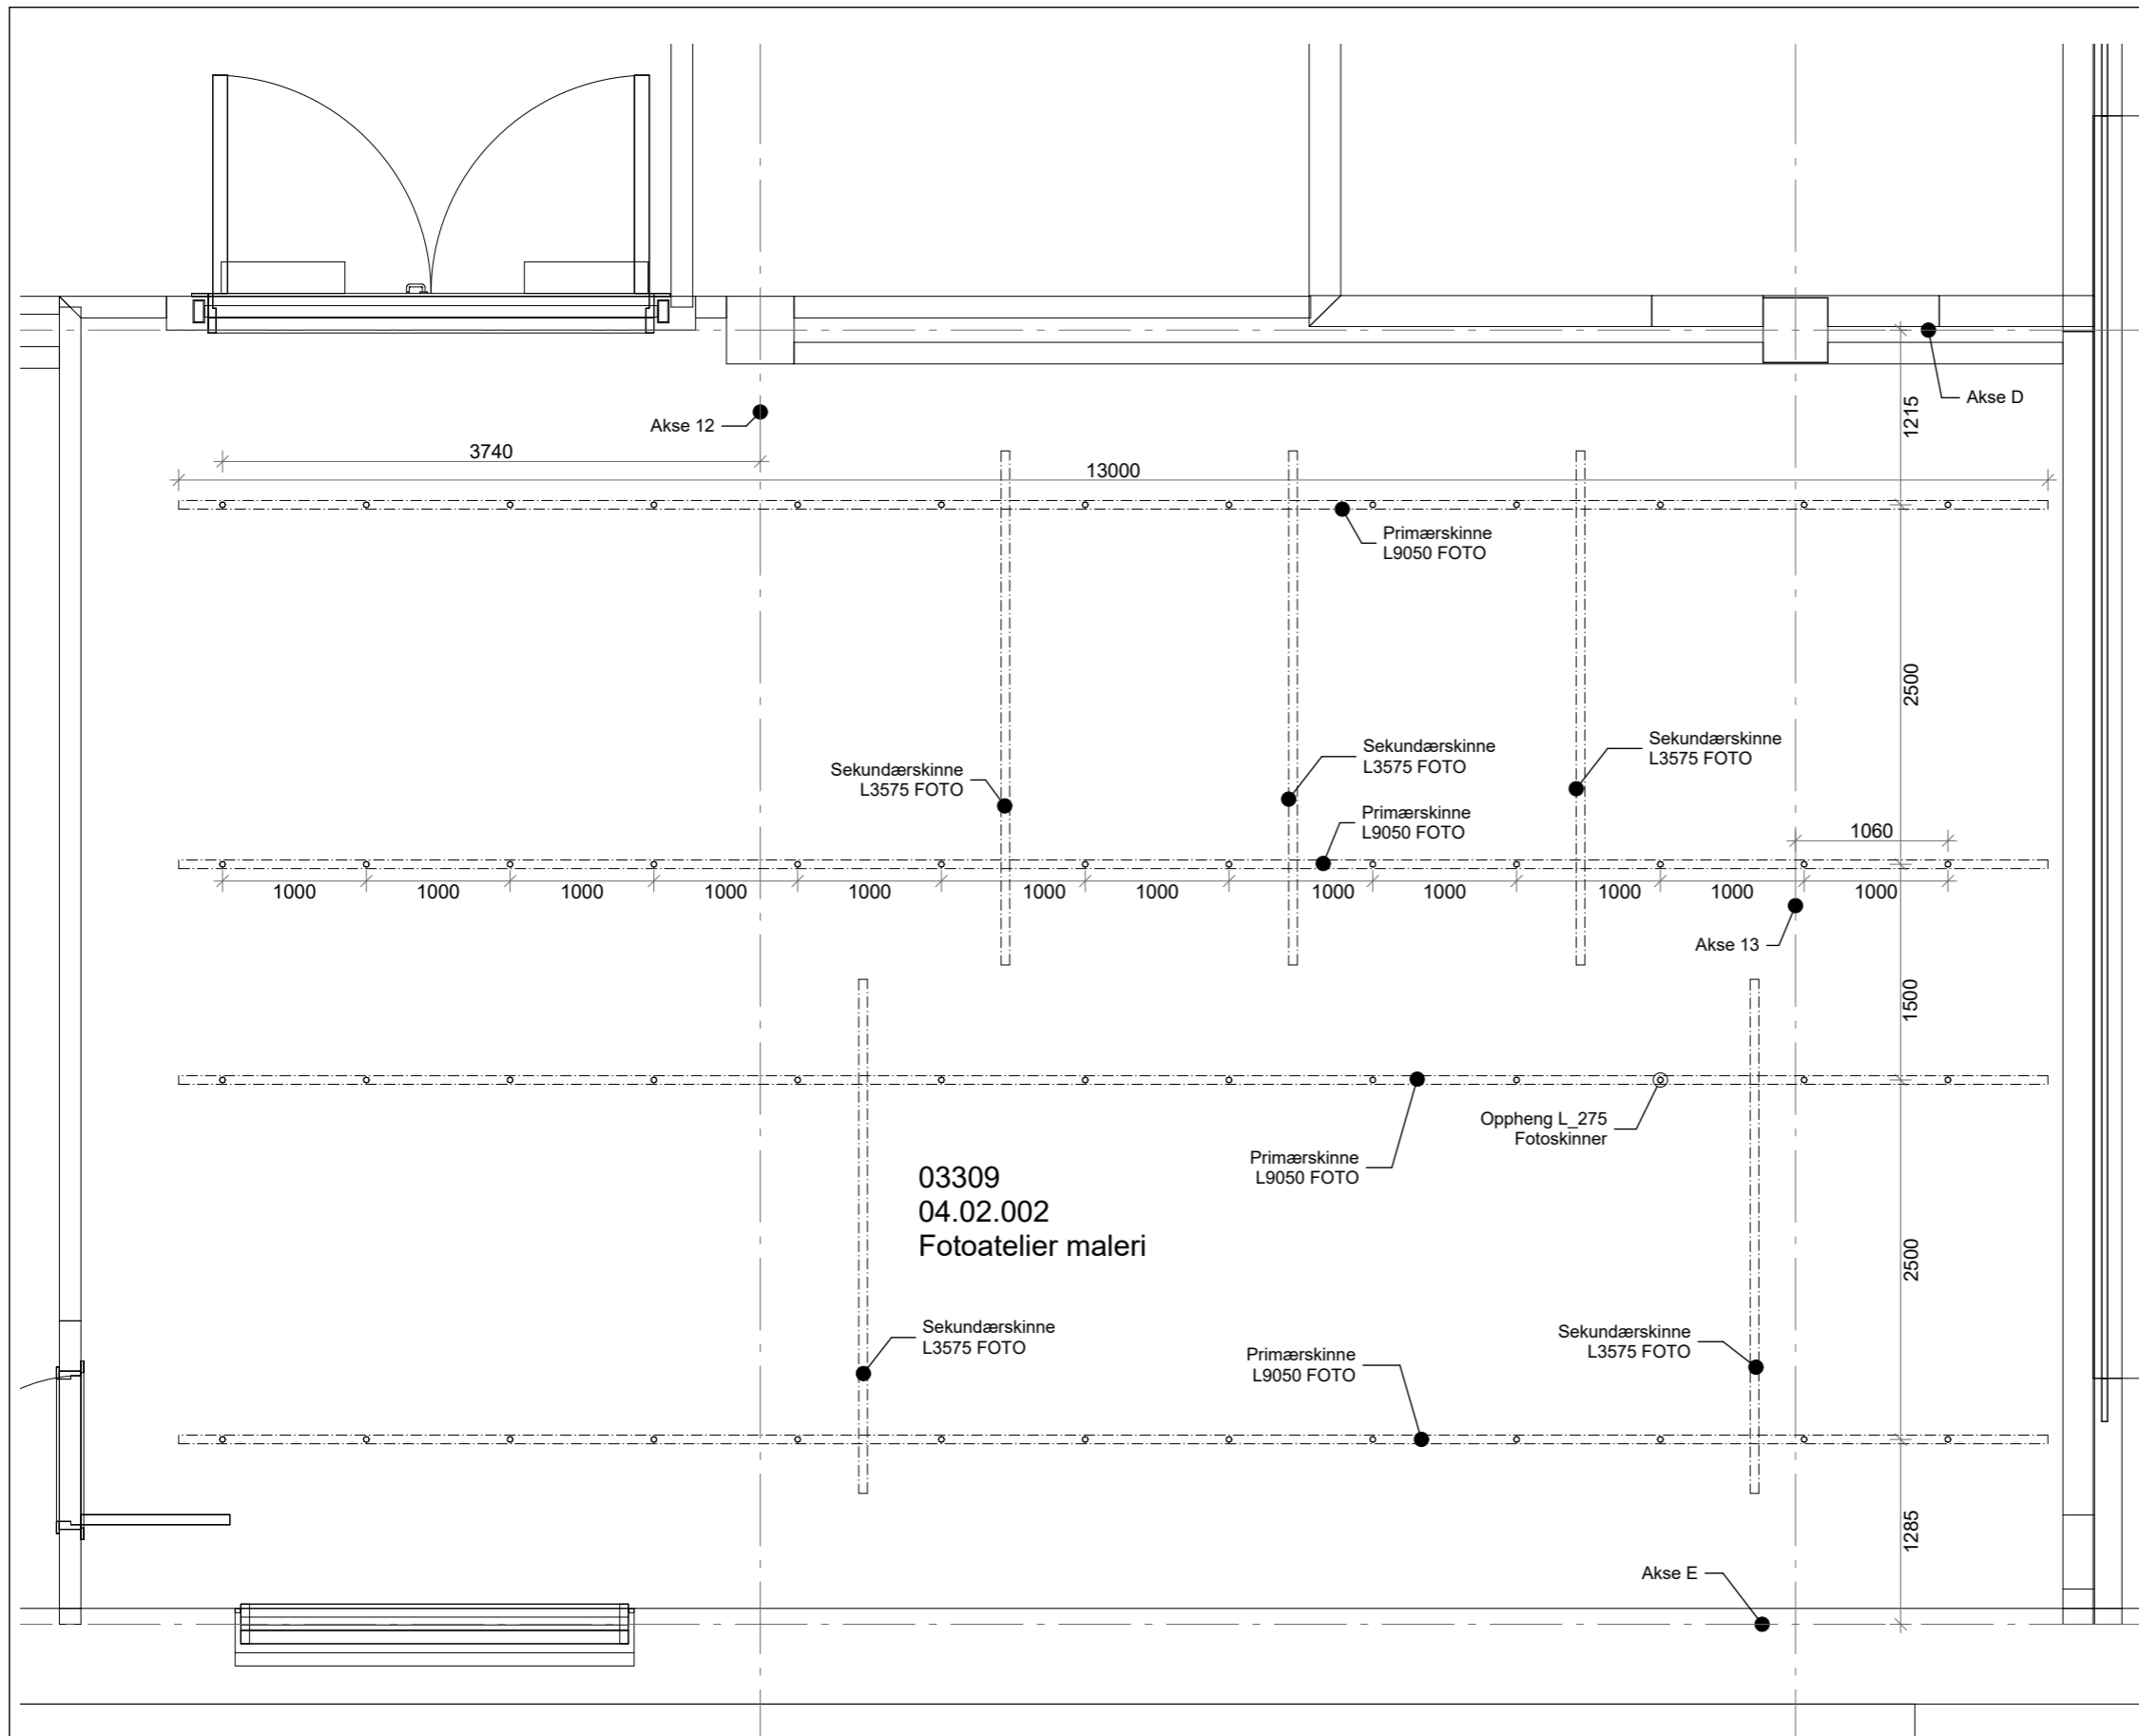
Fotoatelier Maleri Målestokk 1:50 i A3

N.B -Posisjon skinneløsning i himling ikke endelig. Detaljer løses sammen med valgt leverandør.

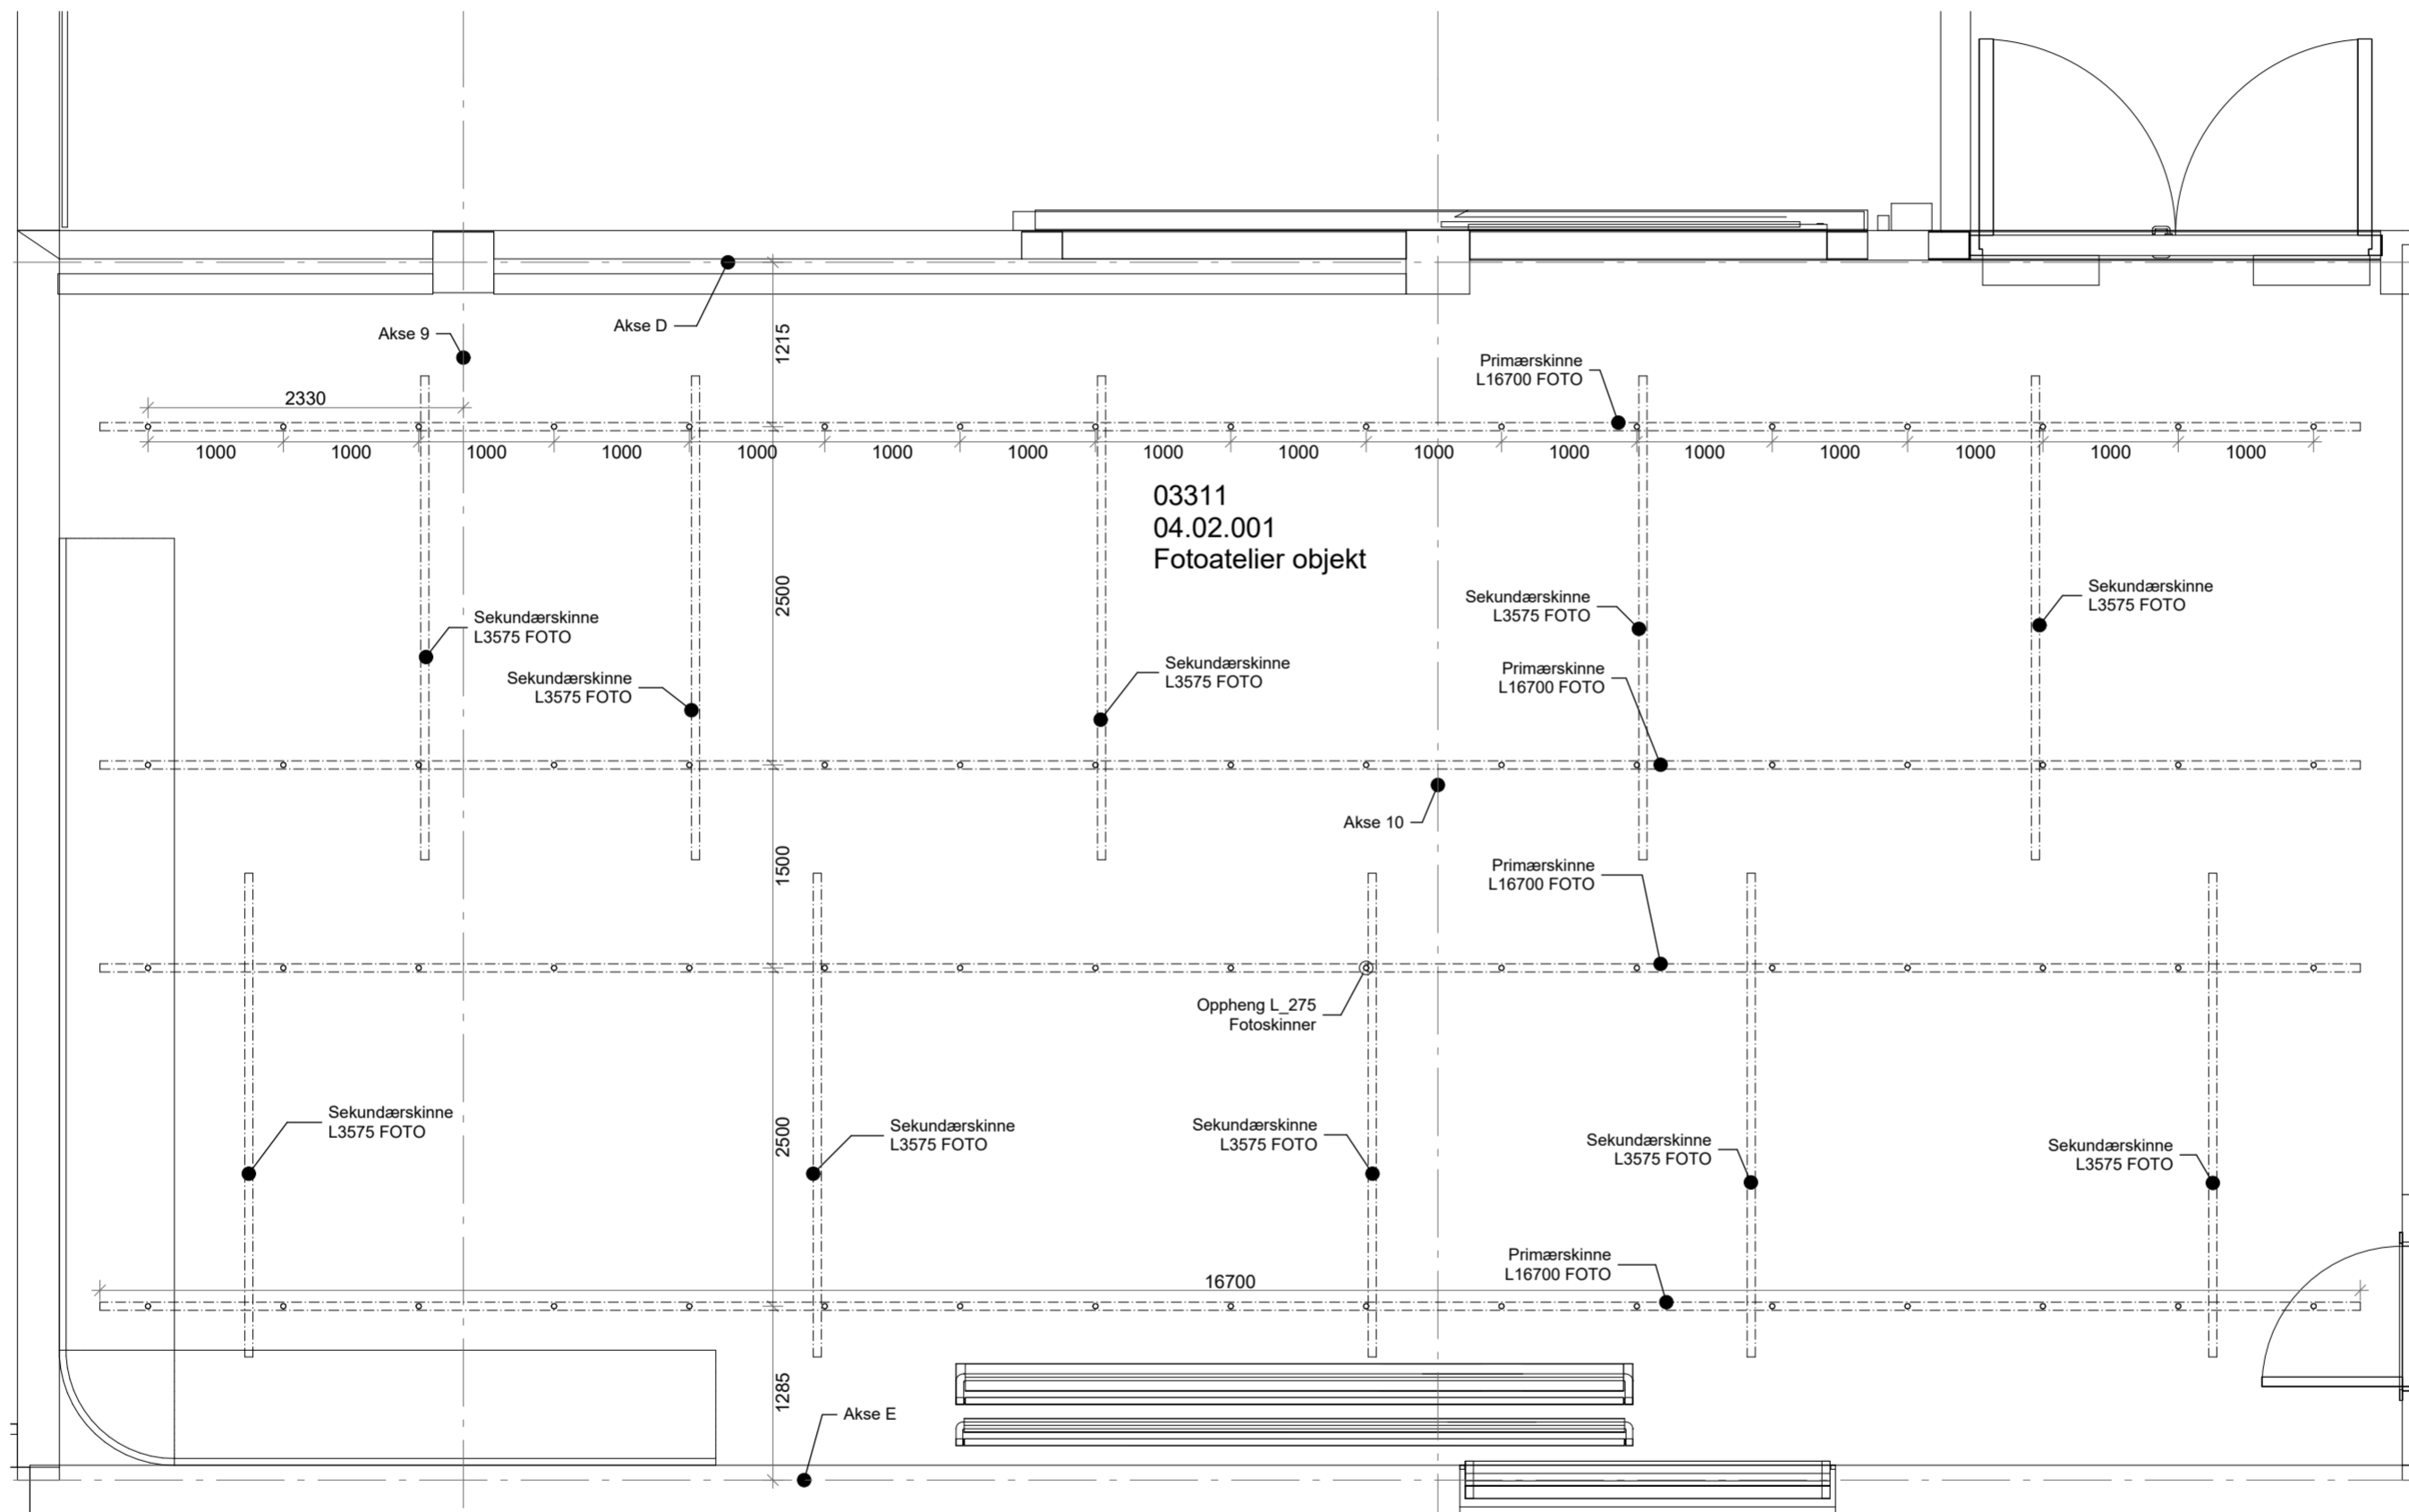
N.B -Posisjon skinneløsning i himling ikke endelig. Detaljer løses sammen med valgt leverandør.
