| Åskollen HOD | | | | | |
| Oversiktstegning VA | | | | | |
| GH101 | | | | | |

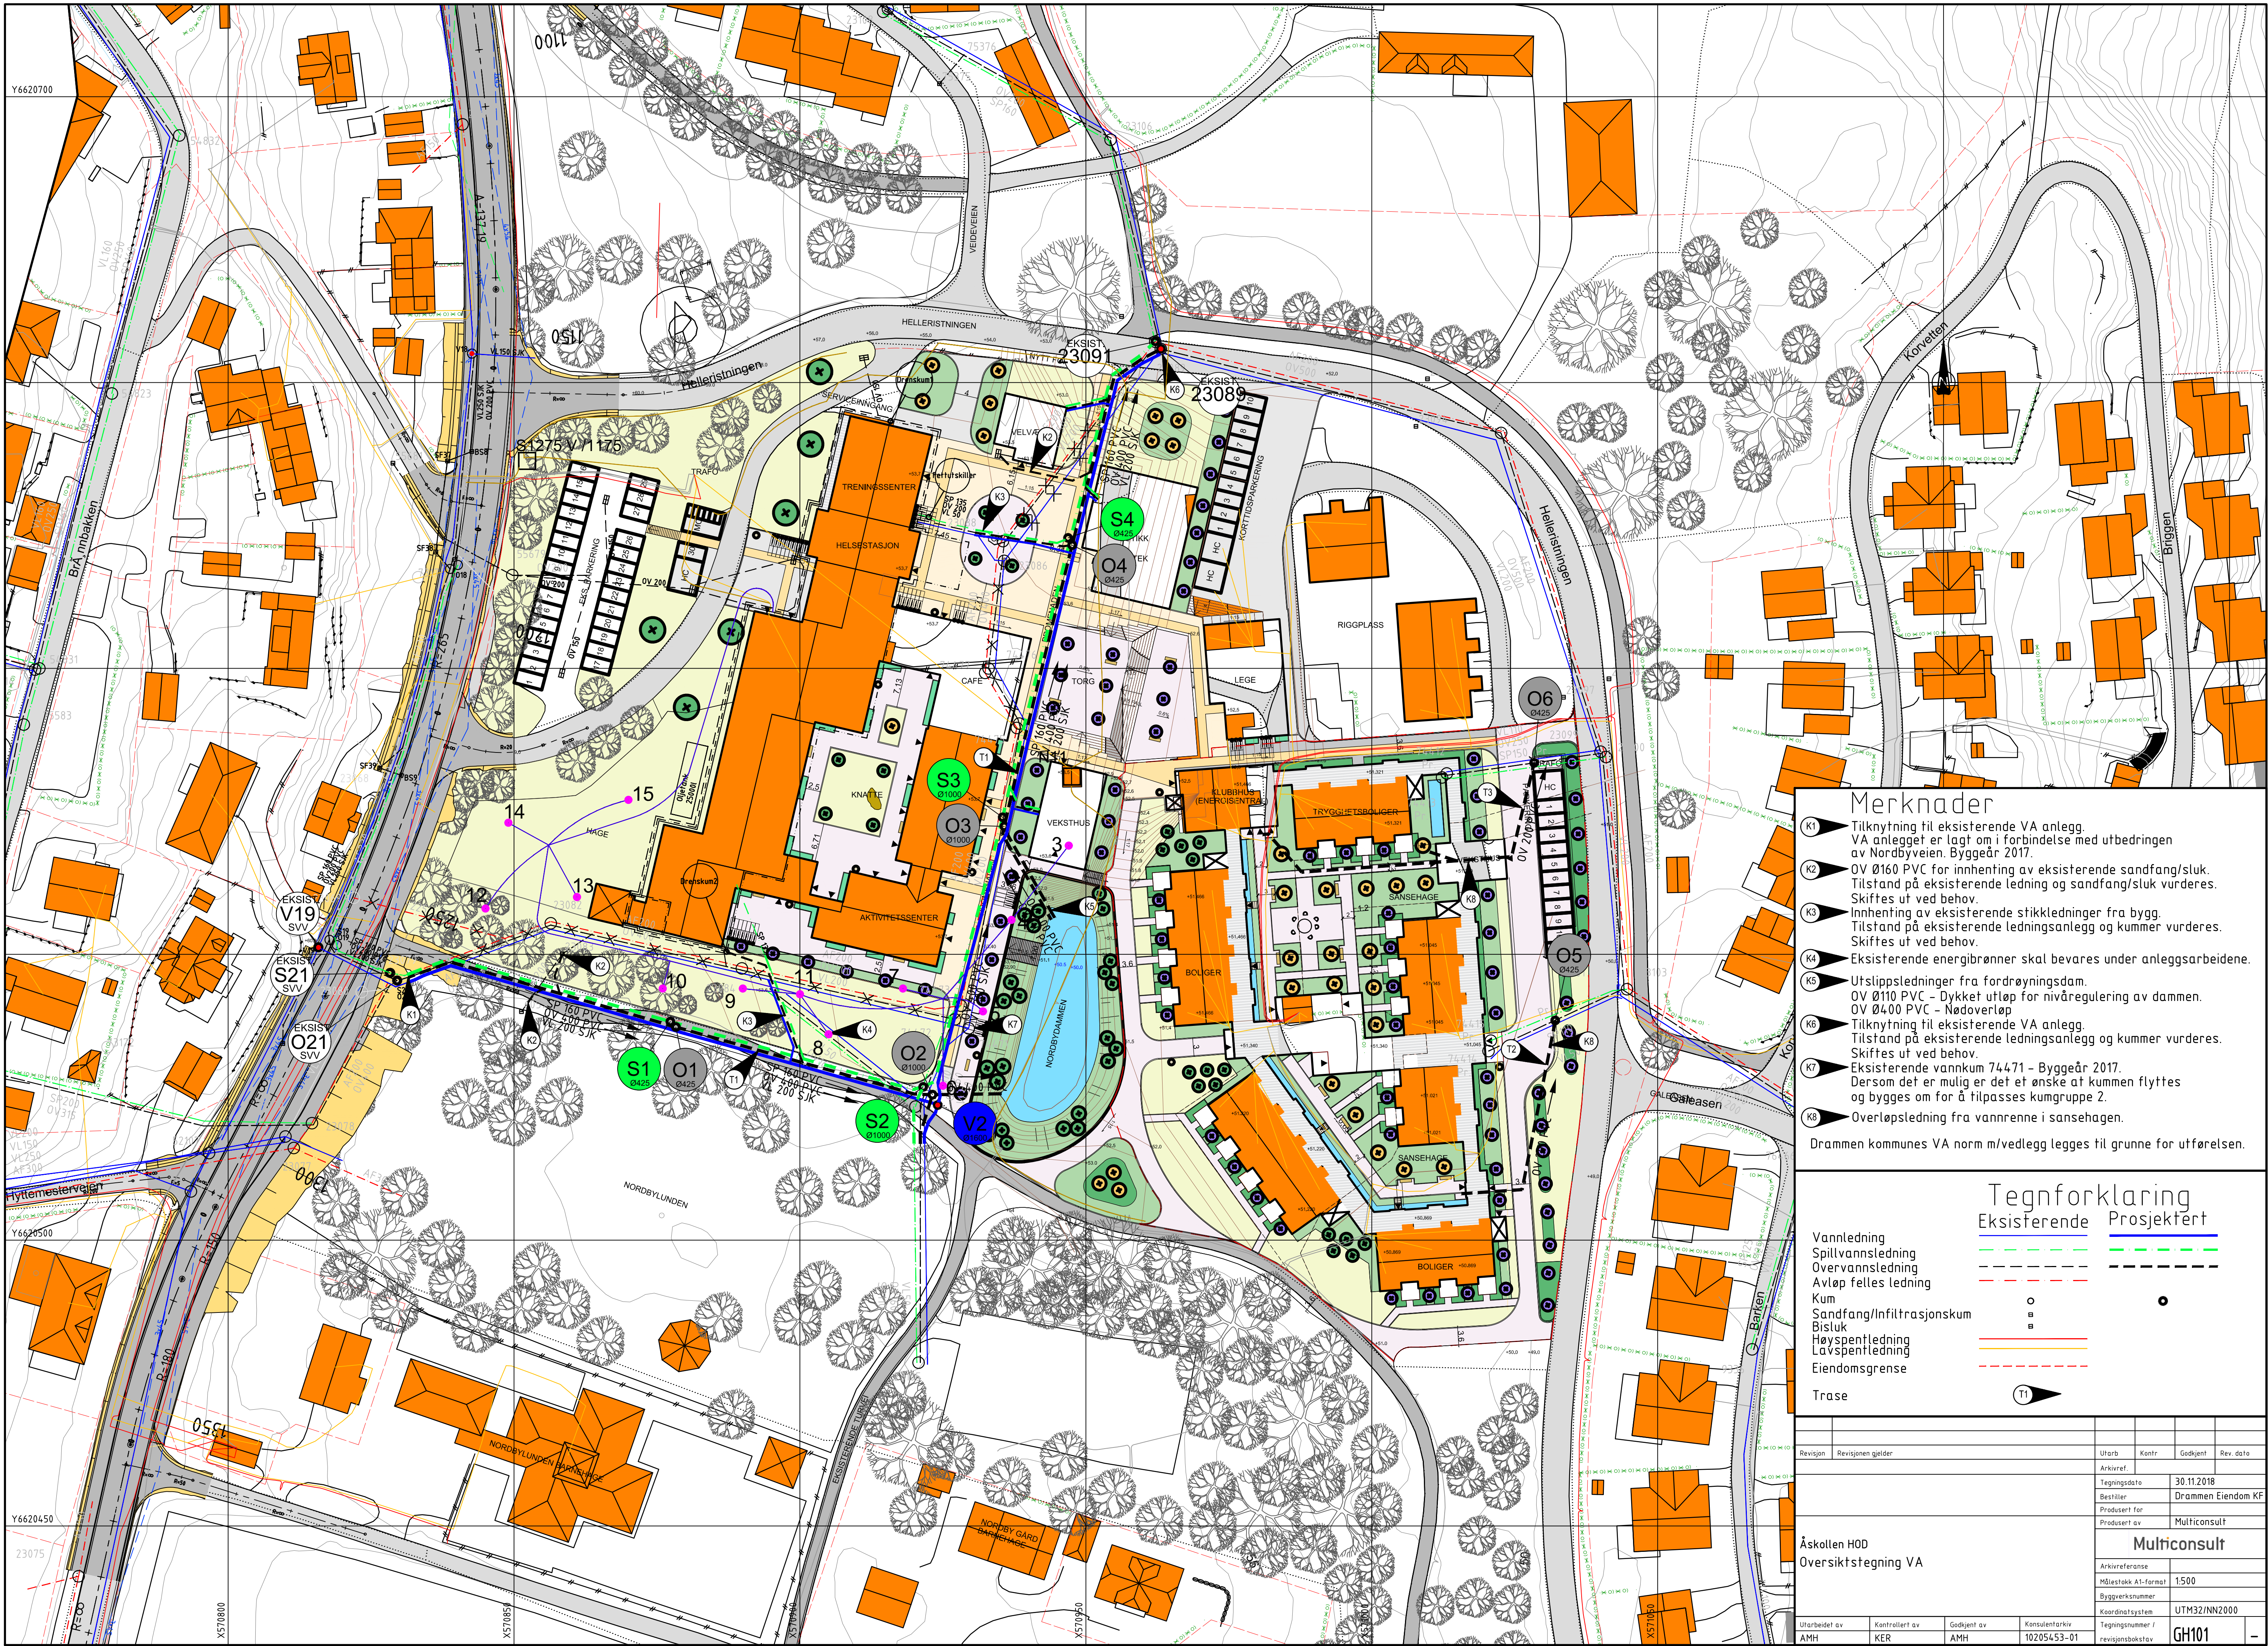
- ### Merknader
- K1 Tilknytning til eksisterende VA anlegg. VA anlegget er lagt om i forbindelse med utbedringen av Nordbyveien. Byggår 2017.
  - K2 OV Ø160 PVC for innhenting av eksisterende sandfang/sluk. Tilstand på eksisterende ledning og sandfang/sluk vurderes. Skiftes ut ved behov.

- K3 Innhenting av eksisterende stikkledninger fra bygg. Tilstand på eksisterende ledningsanlegg og kummer vurderes. Skiftes ut ved behov.
  - K4 Eksisterende energibrønner skal bevares under anleggsarbeidene.

- K5 Utslippsledninger fra fordrøyningsdam. OV Ø110 PVC - Dykket utløp for nivåregulering av dammen. OV Ø400 PVC - Nødoverløp
  - K6 Tilknytning til eksisterende VA anlegg. Tilstand på eksisterende ledningsanlegg og kummer vurderes. Skiftes ut ved behov.

- K7 Eksisterende vannkum 74471 - Byggår 2017. Dersom det er mulig er det et ønske at kummen flyttes og bygges om for å tilpasses kumgruppe 2.
  - K8 Overløpsledning fra vannrenne i sansehagen.
