► Miljøsaneringsbeskrivelse

Eina Høydebasseng

Oppdragsnr.: 5180169 Dokumentnr.: RIM-01 Versjon: J-02 Dato: 2019-02-21

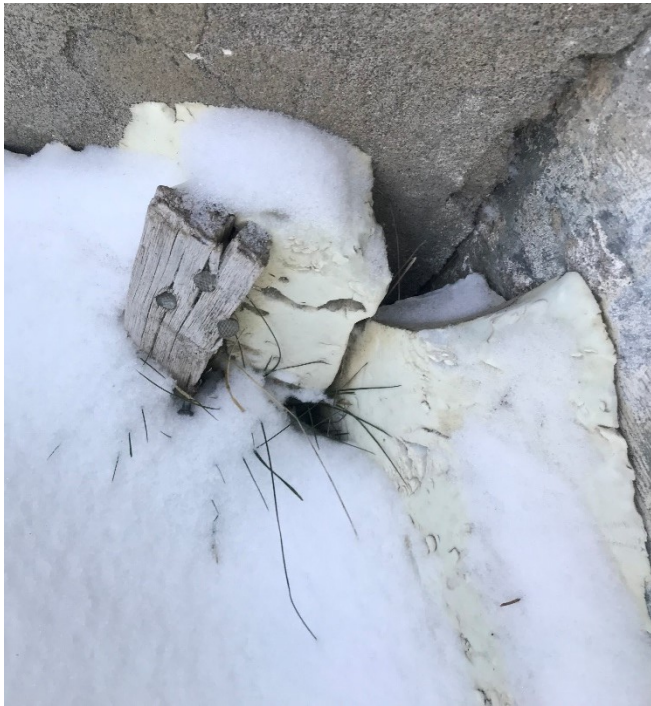
Materiale	Plassering	Mengde	Bilde
XPS-plater som markisolasjon	Mot grunnmur og evt. under bygg.	ca. 40 m ² (ca 2-3 m ³)

Isolasjonsplater sorteres ut og leveres til godkjent avfallsmottak som KFK/HKFK-holdig farlig avfall.

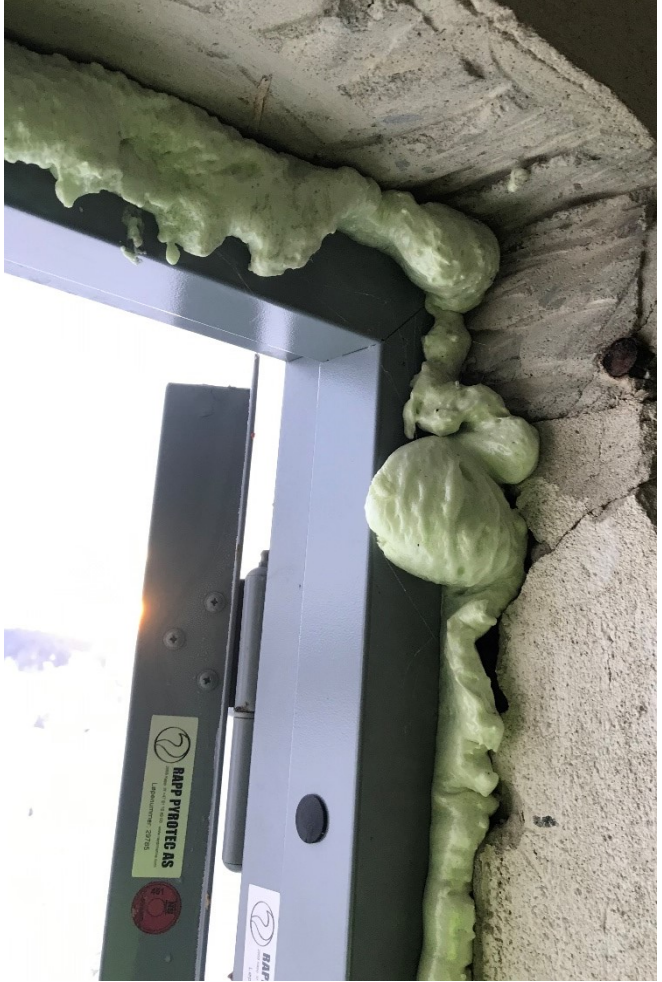
Materiale	Plassering	Mengde	Bilde
Fugeskum med KFK/HKFK.	Rundt dør i ventilbygg	ca. 5 lm

Skum skjæres av konstruksjonen og legges i plastsekker el.l.. Sekkene leveres til godkjent mottak for farlig avfall som farlig avfall med innhold av KFK/HKFK/HFK-gass.

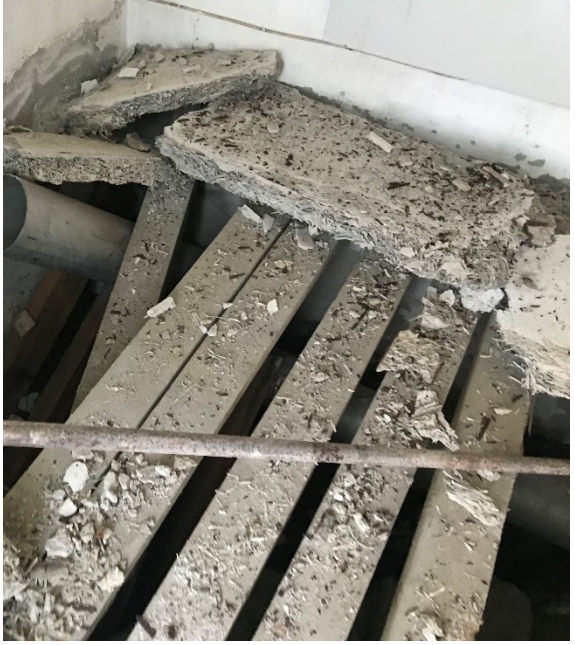
Materiale	Plassering	Mengde	Bilde
Planker på gulv i ventilbygg	I ventilbygg	ca. 25 kg.

Impregneret trevirke sorteres ut fra annet trevirke og leveres til godkjent mottak for farlig avfall som farlig avfall.
