45050 – Ny Brannstasjon, riveentreprise

KONKURRANSEGRUNNLAG DEL II - Kravspesifikasjoner

II.20 Kravspesifikasjon – Riving og sanering

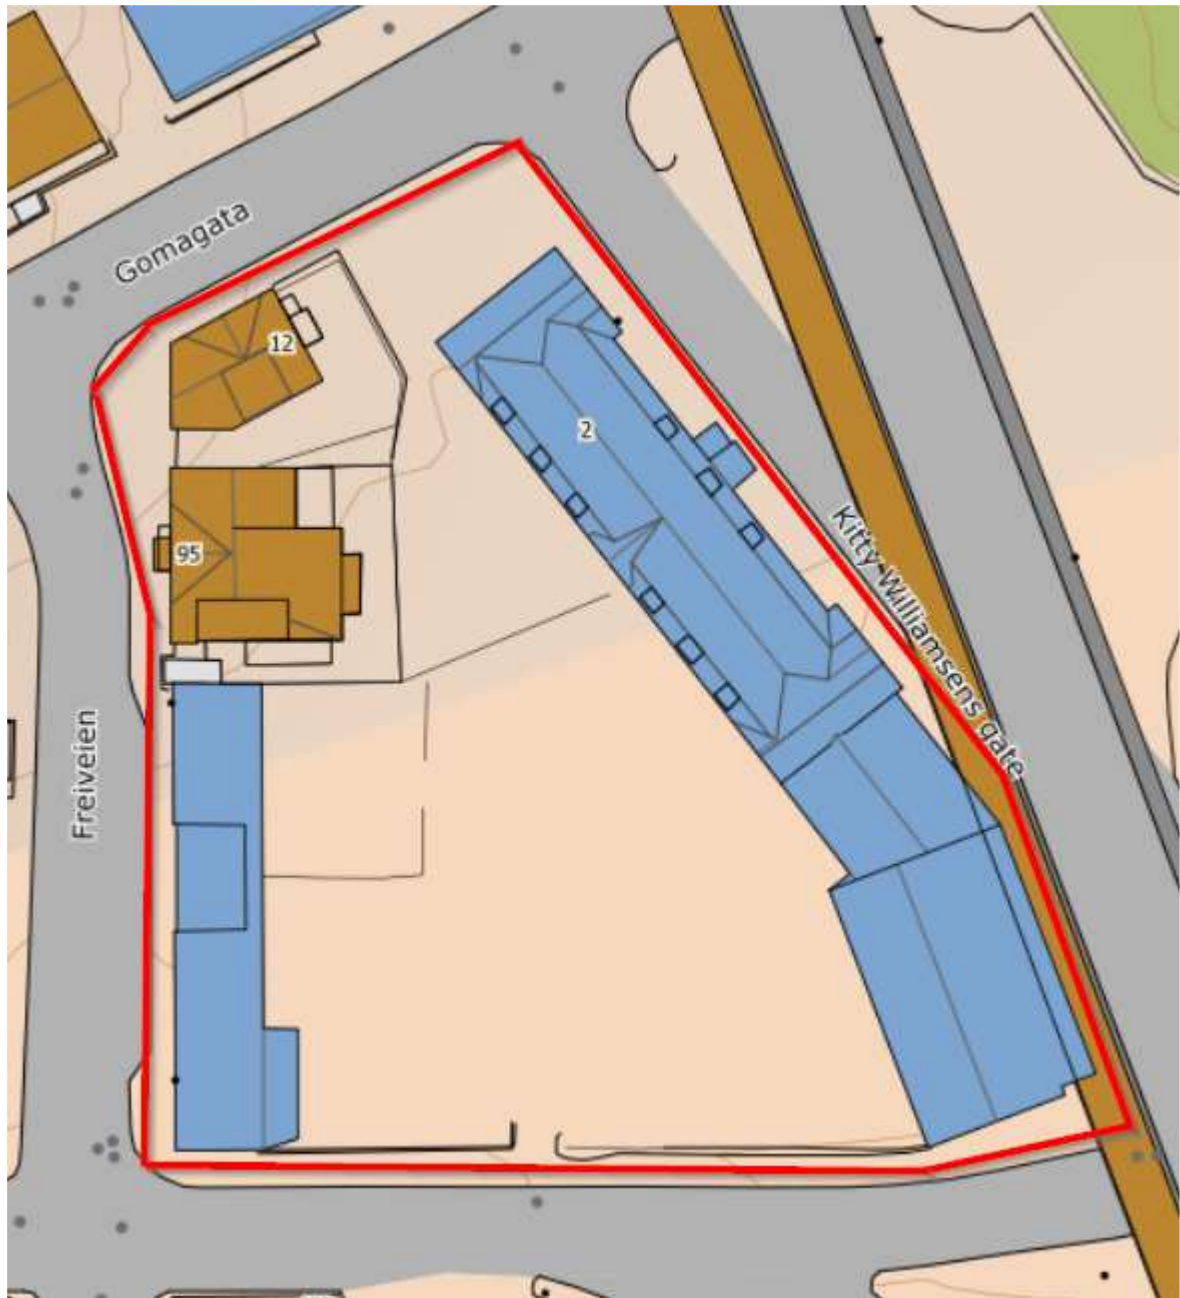
Figur 1 Tomt med bygninger som skal rives for å gi plass til ny brannstasjon.

Bygningene som skal rives er gamle Goma Skole (Kitty Williamsens gate 2), boligbygning i Gomagata 12, boligbygning i Freiveien 95, samt skur i Freiveien. I tillegg skal plassene mellom og rundt bygningene rives for asfalt, lekeapparater, støttemurer osv.

Asfalterte plasser rives og saneres i det omfang som er vist på figur 1 og 2. Selve veiene/gatene, med fortau, skal berøres i så liten grad som mulig. Strømskap i Strandgata skal ikke berøres. Hvis vei eller fortau påføres skade skal disse tilbakeføres til samme stand som før rivearbeidene ble igangsatt. Området øst for Kitty Williamsens gate berøres ikke i denne entreprisen.

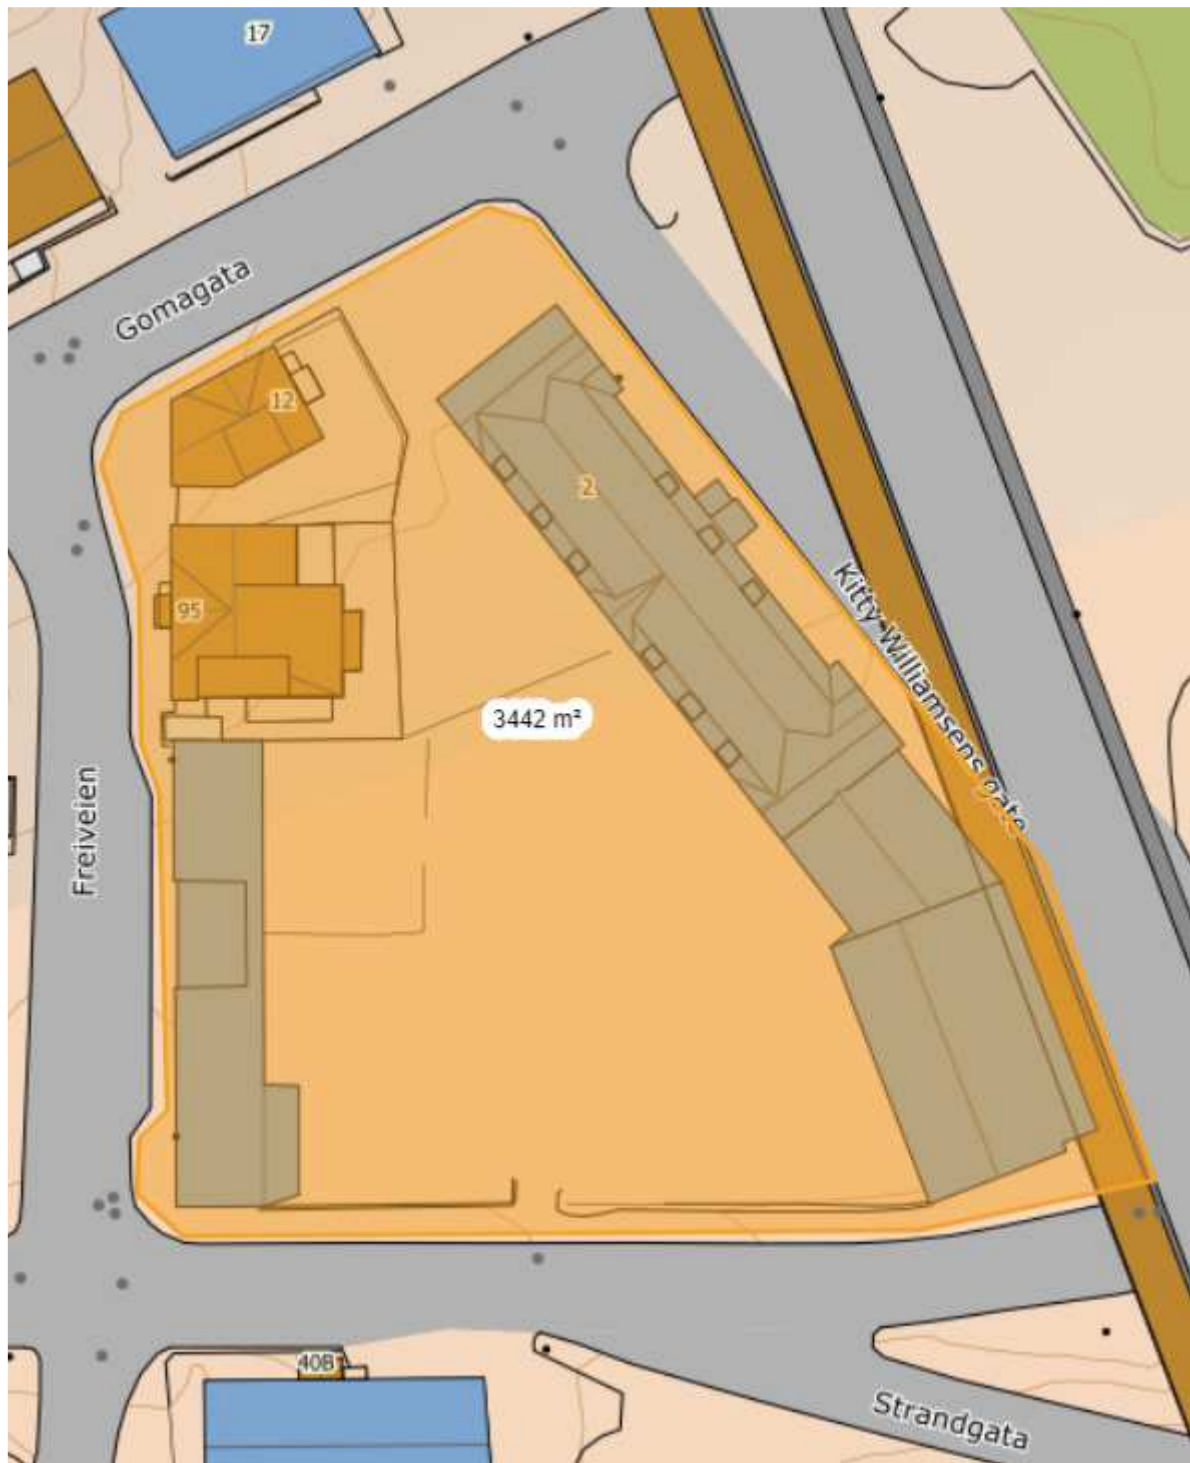
Figur 2 Areal for utomhus riving/sanering

Utomhusarealet utgjør ca. 3400 m², og inneholder blant annet:

- Asfalterte plasser
- Gjerder
- Lekeapparat
- Trær og busker
- Støttemurer
- Sandkasse, impregnert
- Kantsteiner, granitt
